CITTA' DI
VENEZIA

14959-22

MESSA IN SICUREZZA, CONSOLIDAMENTO MARGINAMENTO E RIPRISTINO
PAVIMENTAZIONE DELLE FONDAMENTE NOVE PER GARANTIRE ACCESSO
ALL'OSPEDALE CIVILE

PERIZIA TECNICA DI VARIANTE - RELAZIONE DEL DIRETTORE DEI LAVORI

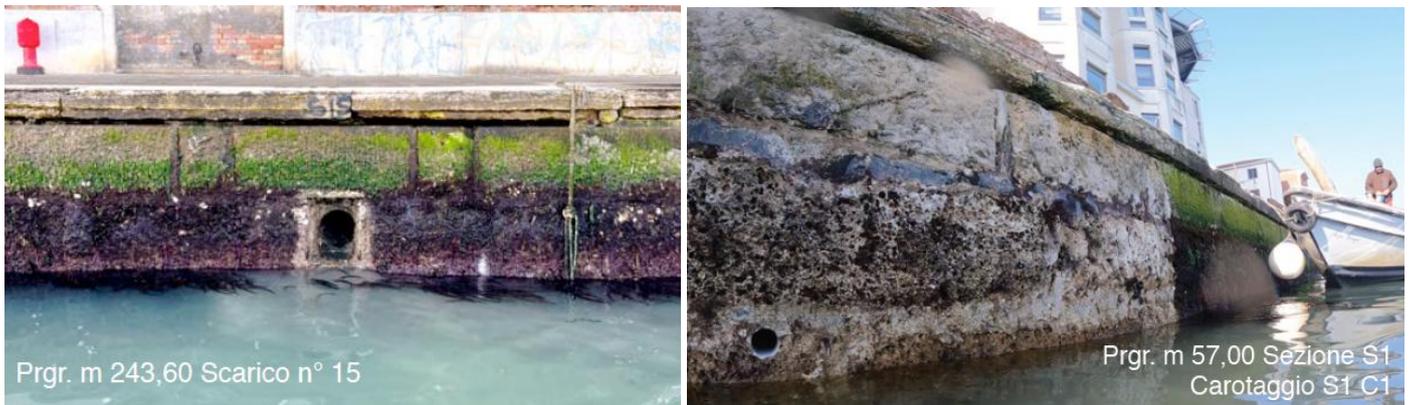
Dalle indagini subacquee è risultato in generale un discreto stato di conservazione del paramento in pietra, con localizzati e puntuali dissesti di elementi in pietra d'istria che risultano disconnessi. In maniera diffusa viene segnalata invece l'erosione dell'allettamento in malta sotto le listoline in pietra, con ampi e profondi vuoti all'intradosso delle listoline.

Figura 1.4 –1.5: Vista della riva con evidente erosione dell'allettamento in malta sotto alle listoline

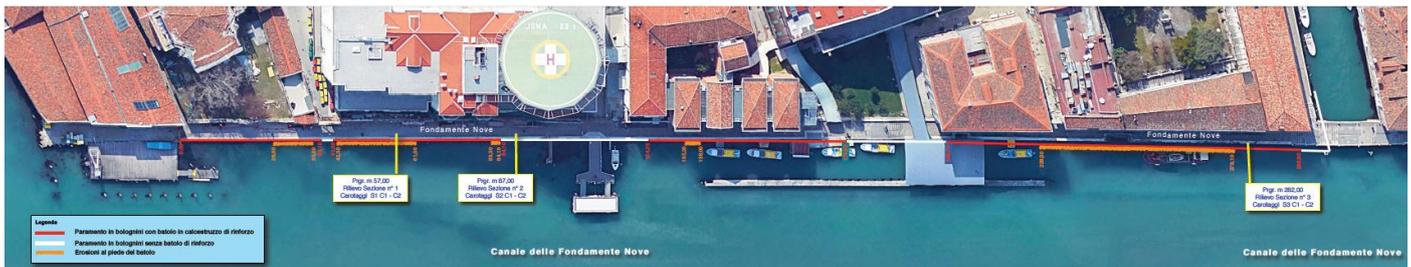
Le indagini subacquee hanno evidenziato come il fondo del canale sia stato eroso con il passare del tempo, tanto da determinare lo scavernamento diffuso alla base del batolo in c.a. eseguito durante uno degli ultimi interventi di consolidamento della riva; l'erosione sotto il cordolo in c.a. in molti punti è tale da rendere visibili ed esposti i pali in legno infissi per il sostegno del cordolo stesso.

Figura 1.6: Planimetria con indicata la presenza del batolo in c.a. e lo scavernamento presente sotto al batolo

Per quanto riguarda le strutture che costituiscono il muro di sponda, il dissesto più evidente segnalato è il diffuso scavernamento sotto al batolo lungo il tratto considerato, con il rischio che con il passare del tempo, oltre all'aumento dell'erosione, si possa instaurare l'instabilità del cordolo in c.a., a causa anche alla marcescenza dei pali in legno esposti alla corrente. Al fine di fermare l'erosione e lo svuotamento del terreno posto alla base del muro, si prevede l'infissione di palancole antiscalzamento di modesta lunghezza ed inerzia, che, con un getto integrativo di calcestruzzo autocompattante di riempimento dei vuoti, proteggeranno le strutture alla base del paramento.

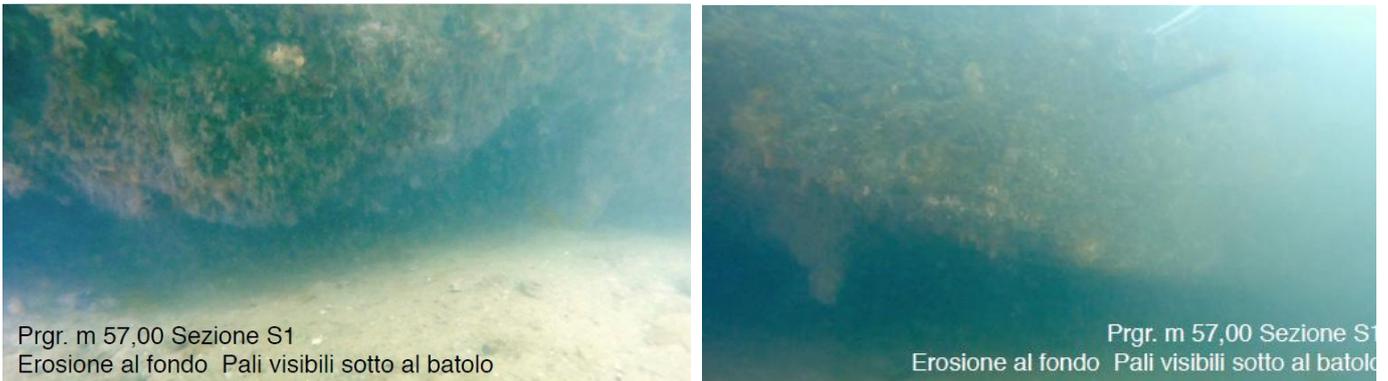
Il fenomeno dello scavernamento sopra descritto, con l'esposizione diretta dei pali in legno alla corrente della laguna, potrebbe a lungo andare risultare pericoloso per la conservazione delle teste dei pali stessi, in quanto, per l'esposizione all'ossigeno, potrebbero essere soggetti a marcescenze. C'è da considerare inoltre che il cordolo di rilevanti dimensioni sembra sia stato connesso al muro di sponda con alcune morse, situazione che determinerebbe sconnessioni e cedimenti anche del muro di sponda, nel caso il batolo al piede del muro perdesse l'appoggio sui pali a causa del loro deterioramento.

Figura 1.7 – 1.8: Immagini subacquee dell'erosione presente sotto al batolo al piede del muro di sponda

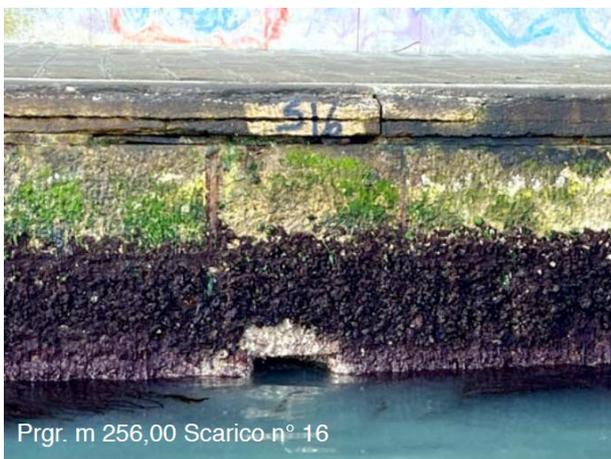
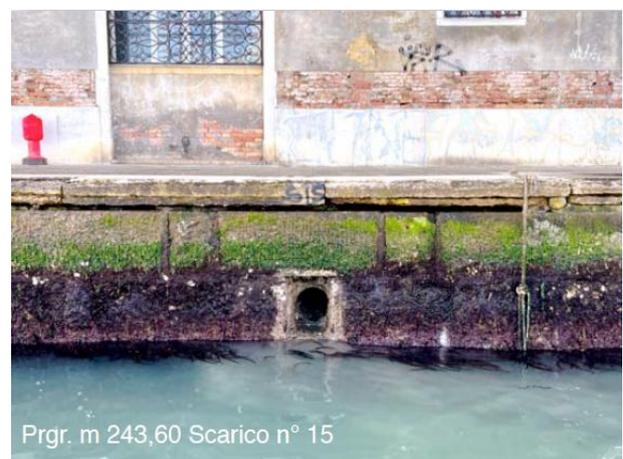
Figura 1.9 – 1.10: Stato di degrado delle listoline in pietra

Nel primo tratto sono presenti avvallamenti e dissesti dei masegni, ma soprattutto è visibile il deterioramento di parecchi elementi della pietra d'Istria, che risulta lesionata e mancante di porzione degli strati superficiali, a causa anche probabilmente degli urti di imbarcazioni alla deriva nell'evento eccezionale del 12/11/2019. Valutando le listoline dalla laguna si può notare però che molti elementi sono lesionati anche longitudinalmente (vedi foto. 9.6 e 9.8), probabilmente anche a causa della non ottima qualità della pietra.

Gli elementi in pietra d'Istria che costituiscono le listoline dovranno essere accuratamente rimosse per essere recuperate e restaurate, quindi riposte a ricostituire le pavimentazioni; gli elementi irrecuperabili, in quanto fortemente lesionati o soggetti ad esfoliazione (vedi foto 9.6, 9.7, 9.8), saranno sostituiti da nuovi elementi con finitura più omogenea possibile agli elementi originali riposizionati.

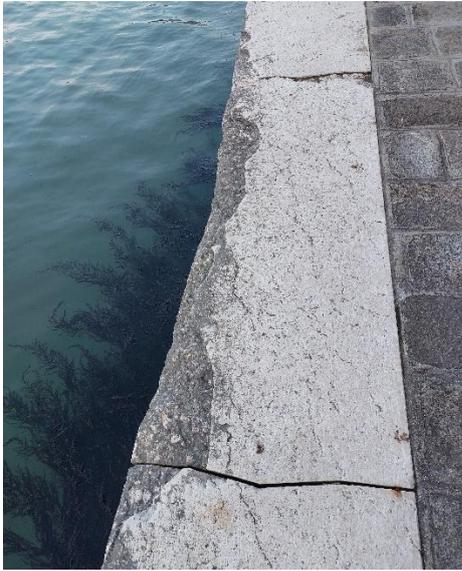
Figura 1.11: Ammaloramento delle listoline in pietra

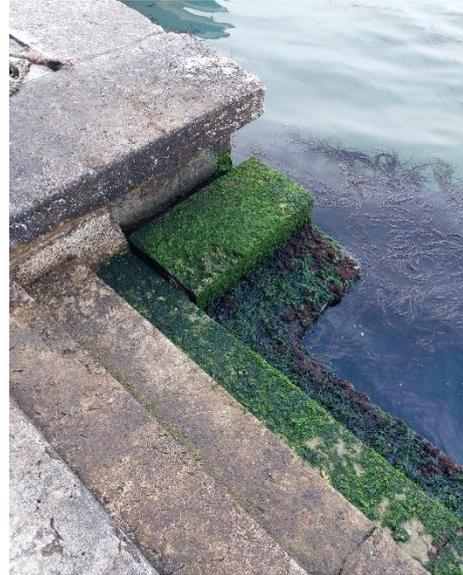
Figura 1.12: Dissesti della riva visibili anche sopra il livello della marea

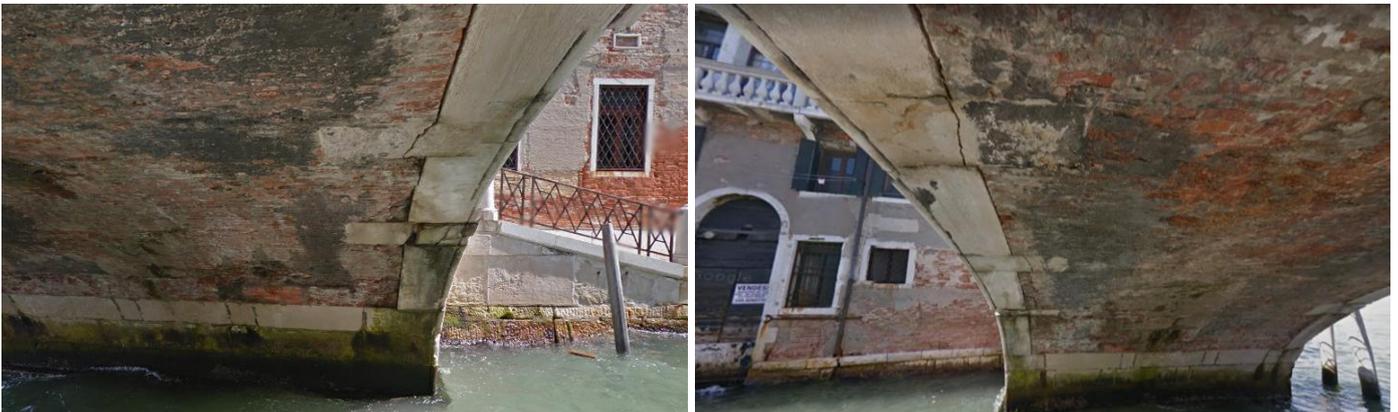
Per quanto riguarda i dissesti strutturali è da evidenziare innanzitutto la presenza di molte chiavi in pietra, di collegamento tra l'armilla e la volta in muratura, spezzate, soprattutto in corrispondenza del fronte sud. Le fessurazioni presenti sulle chiavi sono accompagnate dalla formazione di un giunto longitudinale tra l'armilla e la volta, rivelando un rilassamento della struttura del ponte in senso trasversale, con conseguente disaccoppiamento degli elementi strutturali, armilla-volta del ponte, originariamente strettamente connessi. In corrispondenza del prospetto nord, il giunto tra la volta e l'armilla è molto meno evidente, ma sono riscontrabili delle cuciture murarie che testimoniano interventi passati finalizzati a risarcire il fenomeno attualmente presente sull'altro fronte.

Figura 1.13: Lesioni delle chiavi e giunto tra armilla e volta in corrispondenza del fronte sud del ponte

Una volta liberato il ponte dalle sovrastrutture, si opererà anzitutto sul consolidamento delle chiavi in pietra di collegamento tra armilla e volta, attraverso ricucitura degli elementi con barre inox Aisi 316 e resina epossidica, il tutto accuratamente stuccato per far risultare l'intervento "a scomparsa". Si potrà quindi procedere con il consolidamento dell'armilla in pietra, prima integrando gli elementi ammalorati attraverso tasselli o ricostruendoli attraverso microiniezioni di resine e polvere di marmo, poi mettendo in forza i conci dell'armilla attraverso ristilatura e borrhatura con malta a ritiro compensato.

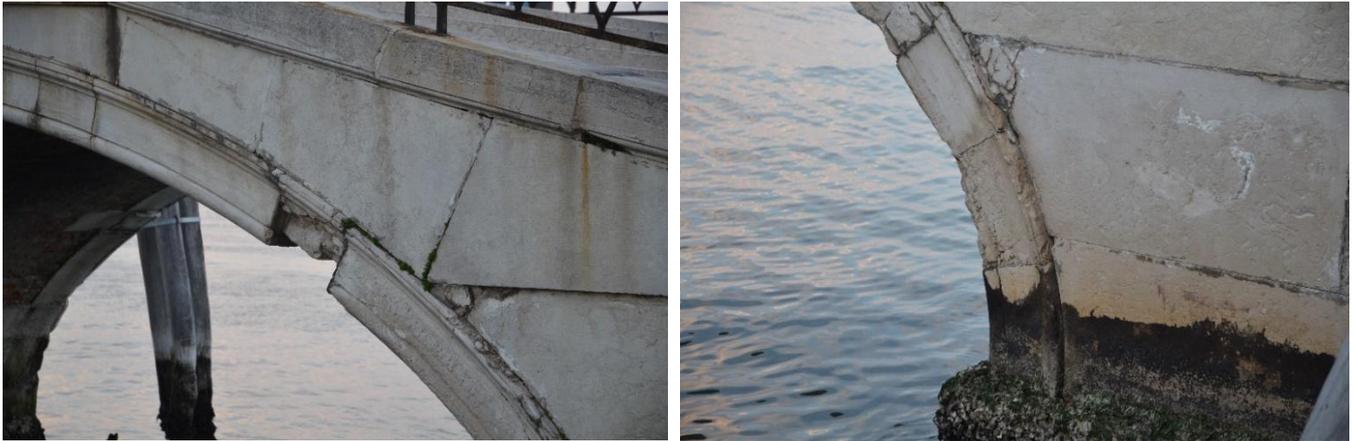
Per quanto riguarda l'armilla in pietra d'istria, sempre sul fronte sud sono presenti chiavi lesionate, con porzioni mancanti ed esfoliazione degli elementi lapidei.

Dal punto di vista degli elementi lapidei di rivestimento, alcuni appaiono distaccati dal supporto murario; è presente la perdita della stuccatura dei giunti con erbe infestanti che hanno riempito i vuoti rimasti; alcuni elementi appaiono degradati, ed è diffusa la presenza di patine biologiche e di colature ed alterazioni cromatiche, spesso dovute all'ossidazione di elementi metallici.

Figura 1.14: Lesioni e degrado dell'armilla e dei rivestimenti lapidei

Concluso il rinforzo delle parti strutturali del ponte, si potrà procedere all'accurata pulizia ed ai consolidamenti dei rivestimenti lapidei, sia in cantiere che in laboratori di restauro: le lastre completamente distaccate dal supporto murario dovranno essere rimosse e restaurate in laboratorio,

quindi riposizionate e accuratamente riconnesse alla muratura retrostante, mentre quelle ancora connesse al supporto saranno fissate con microiniezioni riempitive e tasselli in inox, quindi pulite e sottoposte a trattamenti consolidanti e conservanti.

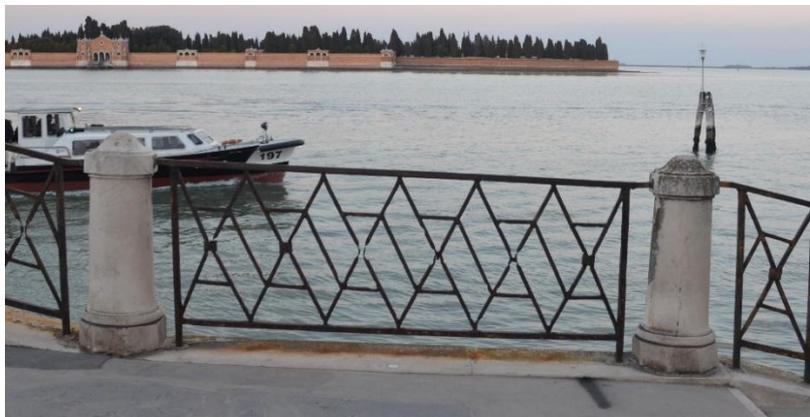
I parapetti del ponte sono realizzati con telai metallici, costituiti da profili quadri pieni, connessi con piombature alle colonnine in pietra: alcuni moduli di parapetto sono gravemente ossidati, con una rilevante riduzione delle sezioni ed indebolimento delle connessioni alle colonnine.

Figura 1.15: Esempio di parapetto metallico con ossidazione che ha compromesso la sezione dei profili

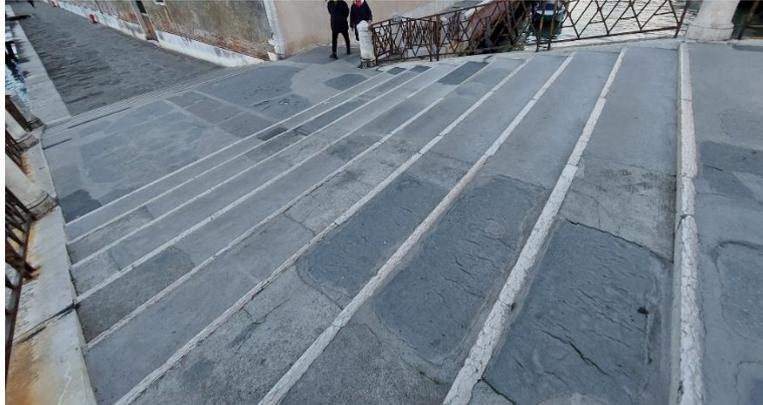
Le pavimentazioni del ponte sono deteriorate, con uno strato di finitura in asfalto fortemente compromesso dai diffusi rappezzi in cemento, testimonianza di importanti e molteplici interventi sui sottoservizi; anche le cordonate in pietra dei gradini sono spezzate in più punti.

Figura 1.16: Pavimentazione del Ponte dei Mendicanti

Nella ricostituzione della pavimentazione del ponte potranno essere realizzate delle rampe per il superamento della barriere architettoniche, formate da gradino agevolato e pedate con inclinazione massima pari al 14%.

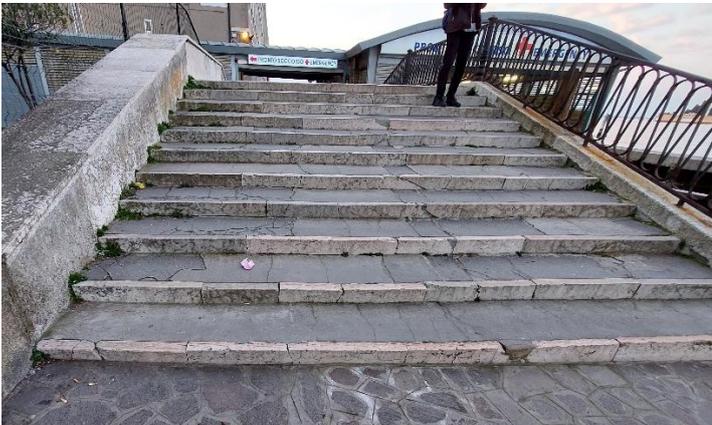
Il parapetto ha struttura metallica con colonnine in ghisa, il tutto fortemente intaccato dalla ruggine, mentre la pavimentazione si trova nelle medesime condizioni di quella del Ponte dei Mendicanti.

Figura 1.17: Pavimentazione del ponte della Cavana

Una volta consolidate le strutture si eseguirà il montaggio delle sovrastrutture, prevedendo una nuova pavimentazione in lastre di trachite a correre, con giunto unito, a sostituzione del selciato in asfalto e cemento deteriorato e più volte rimaneggiato; anche le cordonate in pietra rotte saranno sostituite con nuove delle medesime dimensioni con finitura bocciardata. Il parapetto verrà riposizionato con metodi tradizionali nelle originarie sedi, dopo le lavorazioni eseguite in officina per la completa pulitura degli elementi metallici e successivi trattamenti protettivi con verniciatura. Sul fronte laguna verrà ricreato l’intonaco tradizionale sul paramento murario, con più strati e a base di calce; lo strato di finitura avrà la medesima colorazione di quello attualmente esistente.

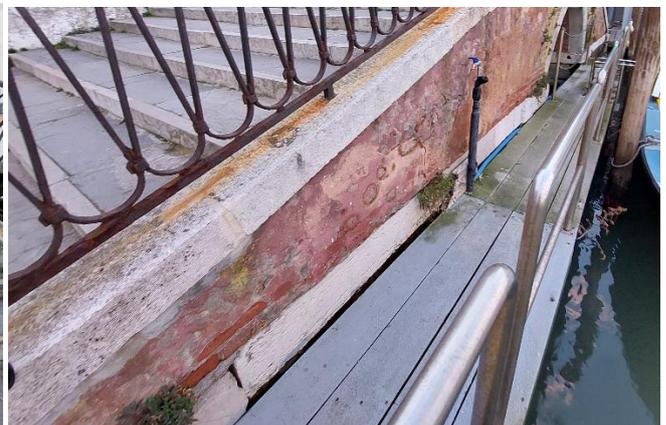
Proprio il prospetto nord infatti mostra dei resti di intonaco fortemente deteriorato, la presenza di piante infestanti che hanno riempito le fughe tra i mattoni, e alcune lesioni passanti che sembrano interessare la struttura in elevazione del ponte, ma non l'arcata.

Figura 1.18: Prospetto Nord del ponte

Gli interventi che si prevedono sono comunque simili a quelli previsti sul ponte di maggior pregio, con lo smontaggio completo del parapetto metallico, lo smontaggio della pavimentazione e della cordona in pietra d’istria disposta in corrispondenza del parapetto; l’arcata in muratura verrà consolidata con la ristilatura profonda dei giunti e iniezioni di consolidamento a base di calce, i conci delle armille saranno verificati e messi in forza tramite colature di malta a ritiro compensato. In corrispondenza del fronte verso la laguna, saranno prima demoliti i resti di intonaco in cocciopesto presenti e rimosse tutte le piante infestanti, quindi si eseguiranno ricuciture murarie con la tecnica a scuci-cuci dove sono presenti lesioni e fratture.

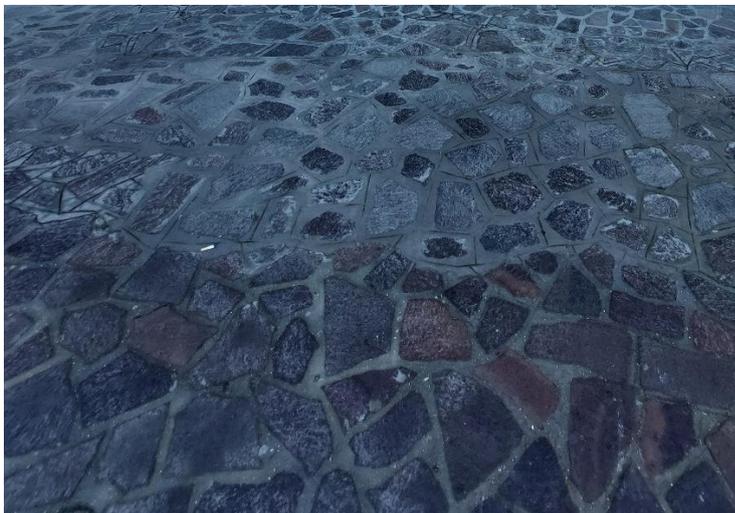
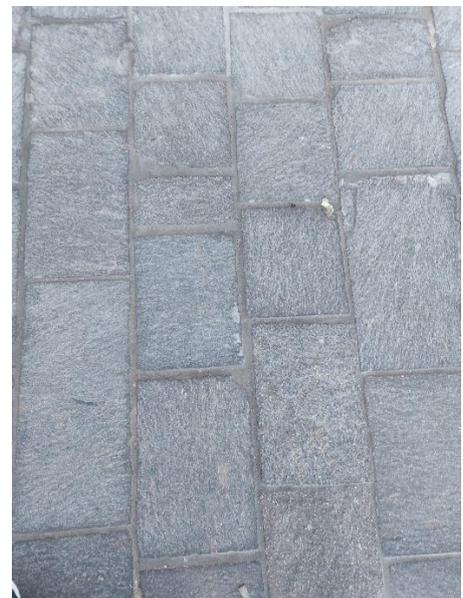
Figura 2.2-2.3 Pavimentazione in porfido a spacco presente attualmente sull'ultimo tratto delle Fondamente Nove, e tipologia prevista dall'intervento ripresa dal tratto precedente a Ponte Donà

Nel tratto di fondamenta dopo il ponte della Cavana, si prevede la rimozione della attuale pavimentazione in porfido a spacco, con la posa di una nuova pavimentazione in porfido a "salizzoni" a correre, riproducendo quindi la stessa pavimentazione presente sul tratto di Fondamente Nove poste più a Ovest, compreso tra il Ponte Donà e la Sacca della Misericordia.

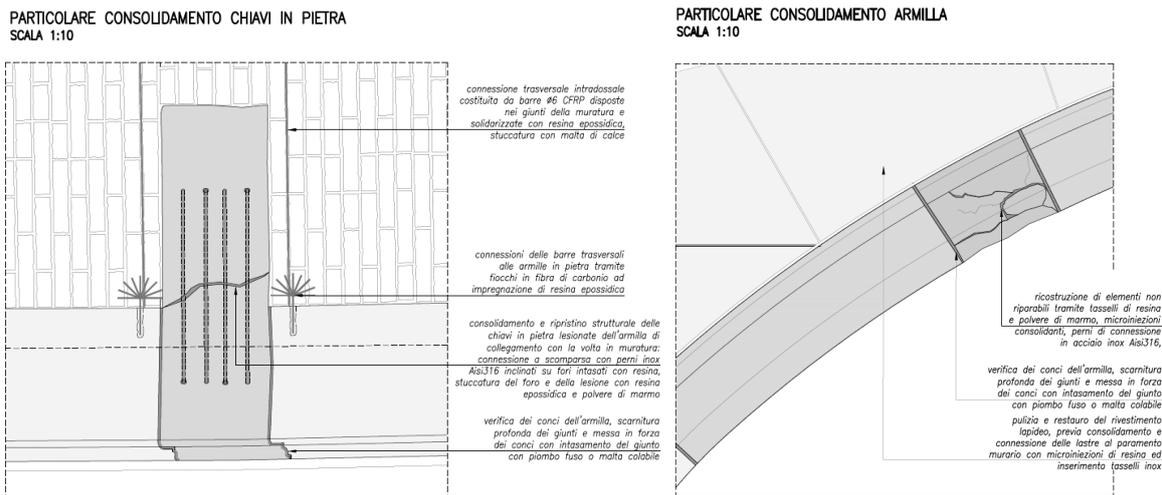
Figura 2.4 Interventi di consolidamento degli elementi lapidei dell'armilla

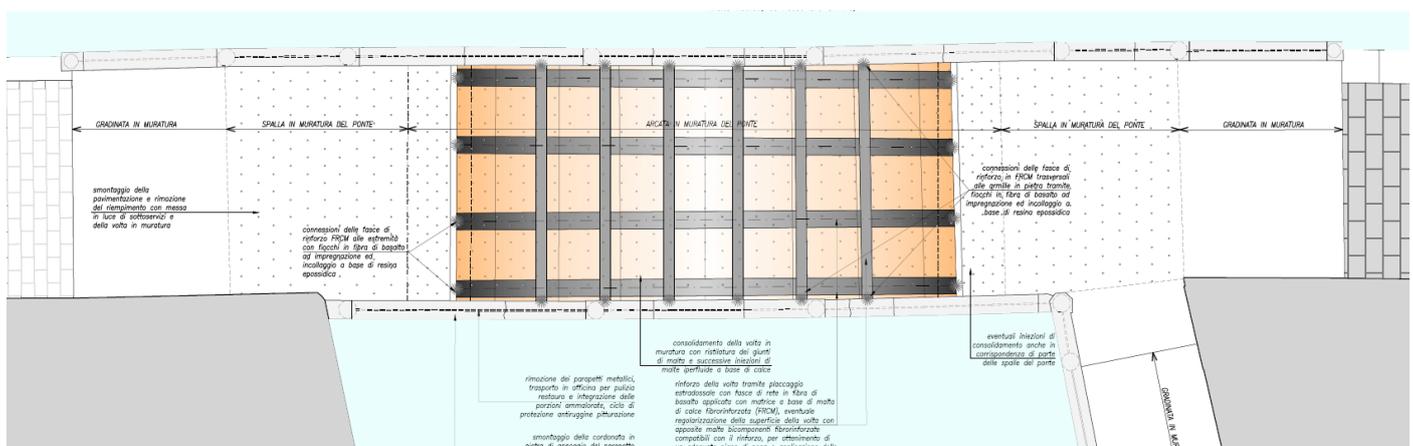
Figura 2.5 Pianta interventi di consolidamento dell'estradosso della volta del Ponte dei Mendicanti

Consolidata la volta in muratura e struttura in pietra, il progetto prevede all'intradosso della volta tessuti in compositi di fibra, in senso longitudinale e trasversale, mentre all'intradosso si posizioneranno delle corde in fibra di basalto di diametro limitato all'interno dei giunti, collegando sia all'intradosso che all'estradosso l'arco in muratura con le due armille, al fine di ripristinare la continuità di queste parti ed impedire la tendenza "all'aprire" trasversalmente del ponte.
