C.I. 14959-26 - PIANO DEGLI INTERVENTI AUTORIZZATO CON NOTA DEL CDPC PG n° 10015 del 28/02/2020

MESSA IN SICUREZZA, CONSOLIDAMENTO MARGINAMENTO E RIALZO PAVIMENTAZIONE DELLA FONDAMENTA VENIER-SAVORGNAN-SAN GIOBBE PERIZIA DI VARIANTE n. 2

INTERVENTI DI VARIANTE Fondamenta Ca' Labia sostemazione parapetto Planimetria di dettaglio 4 di 4

# **ELEMENTI CARATTERISTICI**

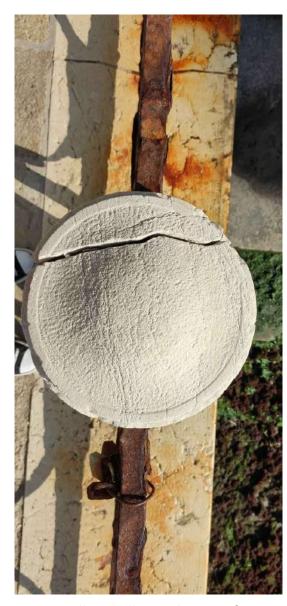
Base del fusto rotto

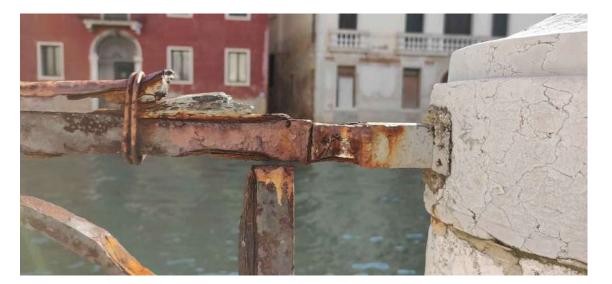
Cappello della colonna fessurato

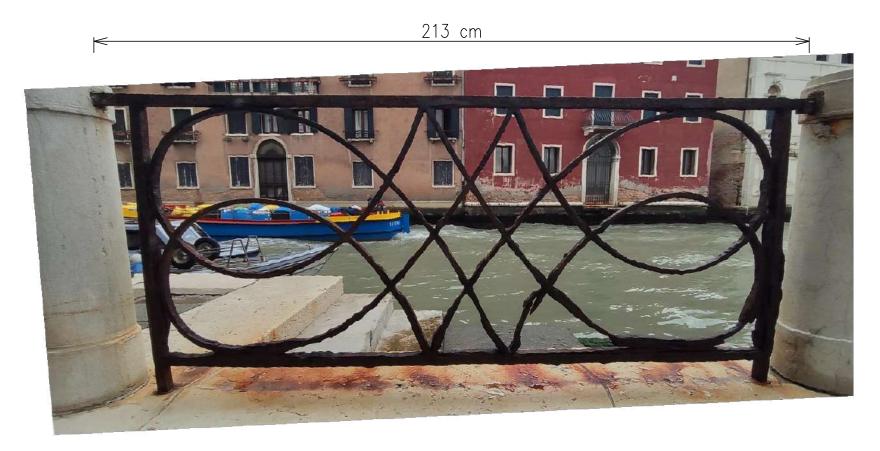
# Parapetto P1

- seriamente intaccato dalla ruggine e senza corrimano. Presenta un elemento del fregio rotto Intervento:
- completo rifacimento (compreso corrimano) e sostituzione

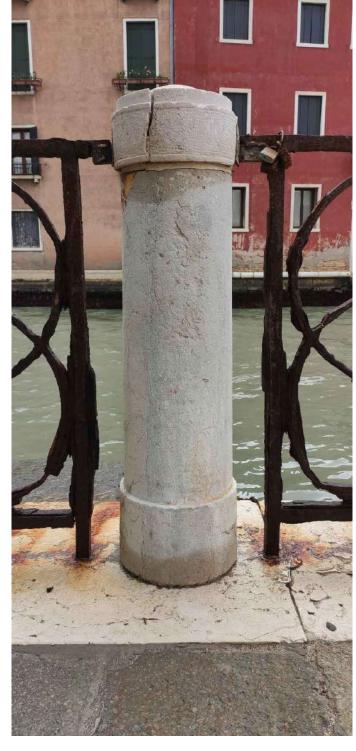
- fusto integro, cappello rotto Intervento:
- lavorazioni generali (vedi riepilogo in tav. 8.4.3.22)
- rifacimento cappello e sostituzione

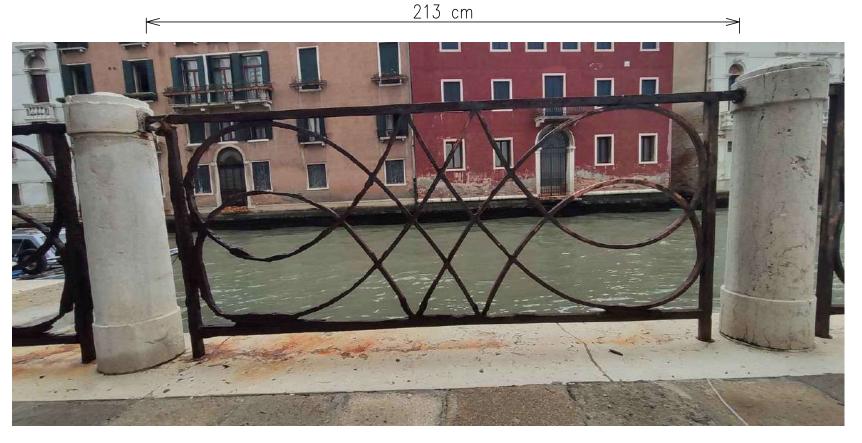
# Parapetto P2

- seriamente intaccato dalla ruggine e senza corrimano Intervento:
- completo rifacimento (compreso corrimano) e sostituzione

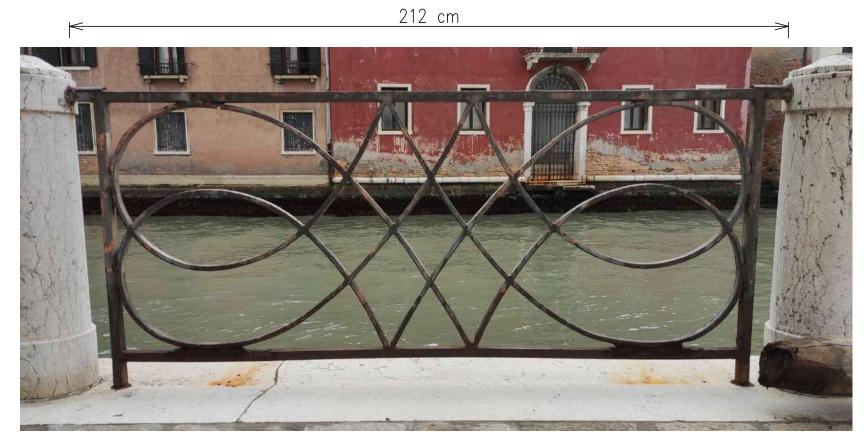
# Parapetto P3

- integro, senza corrimano Intervento:
- lavorazioni generali (vedi riepilogo in tav. 8.4.3.22)
- rifacimento corrimano

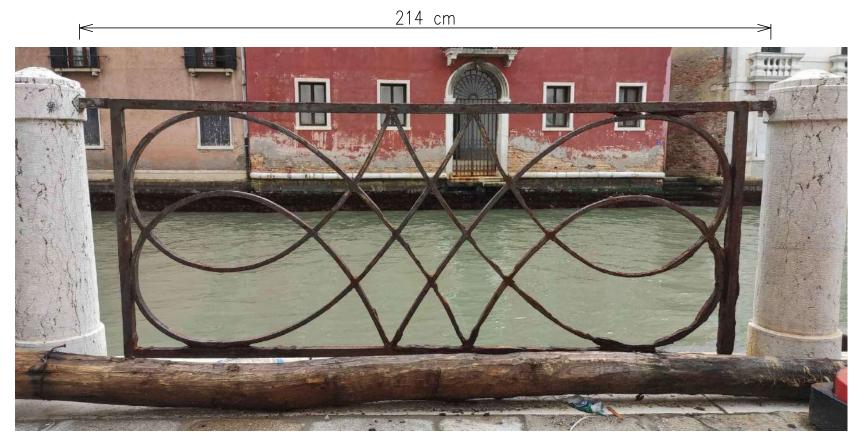
# Parapetto P4

- integro, intaccato dalla ruggine e senza corrimano Intervento:
- lavorazioni generali (vedi riepilogo in tav. 8.4.3.22)
- rifacimento corrimano

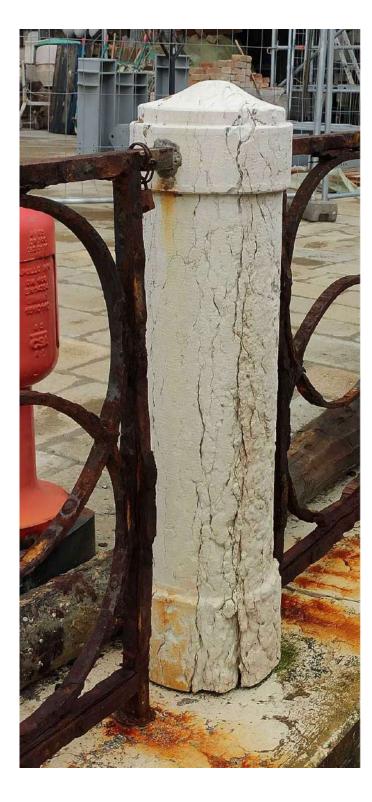
- fusto seriamente rovinato (lato canale) compreso cappello Intervento:
- completo rifacimento e sostituzione

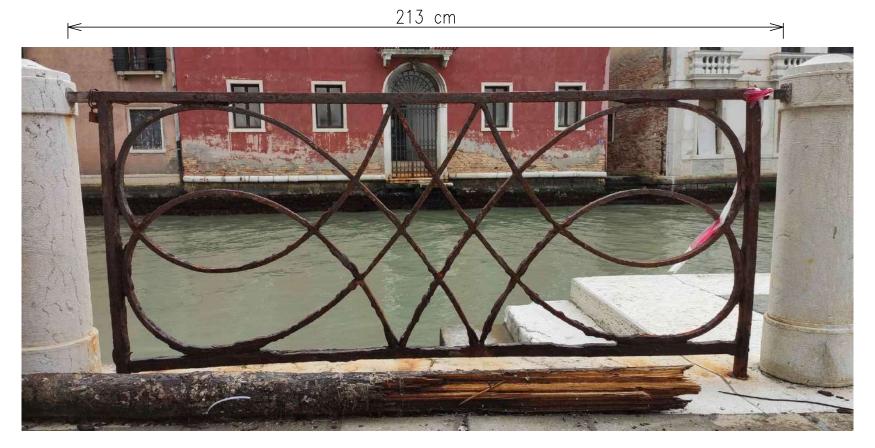
# Parapetto P5

- integro, intaccato dalla ruggine e senza corrimano Intervento:
- lavorazioni generali (vedi riepilogo in tav. 8.4.3.22)
- rifacimento corrimano

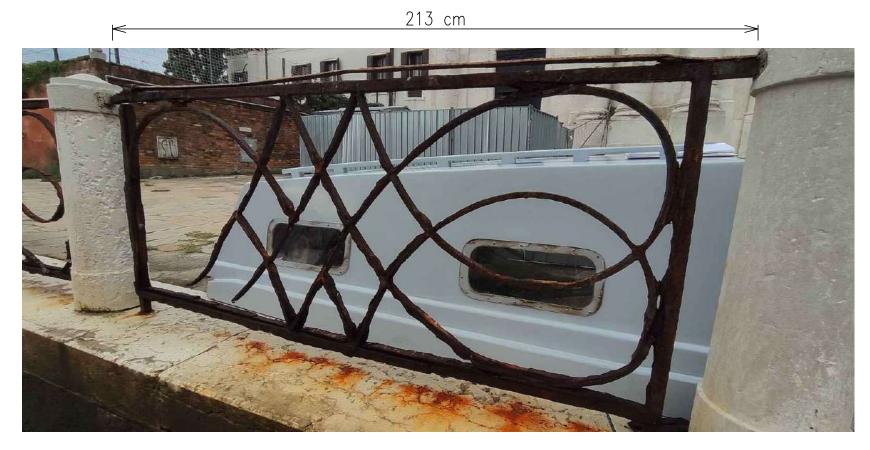
# Parapetto P6

- seriamente intaccato dalla ruggine con corrimano staccato. Manca una voluta del fregio Intervento:
- completo rifacimento e sostituzione

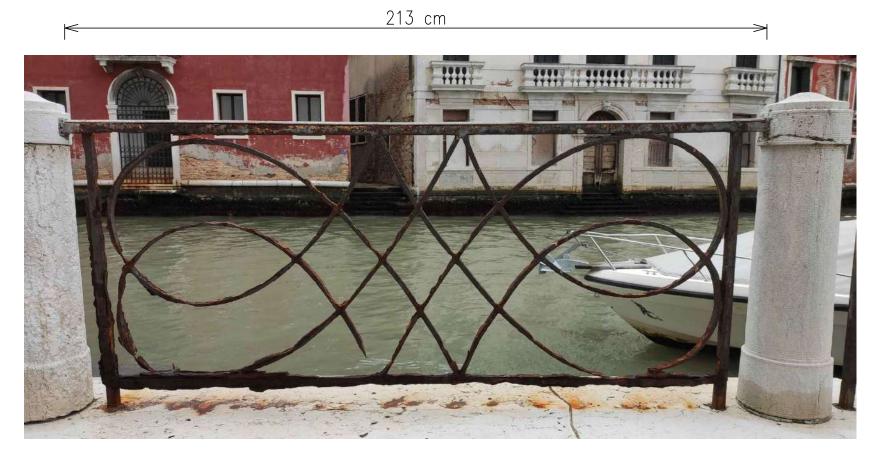
# Parapetto P7

- seriamente intaccato dalla ruggine con corrimano. Mancano alcuni tratti di del fregio Intervento:
- completo rifacimento e sostituzione

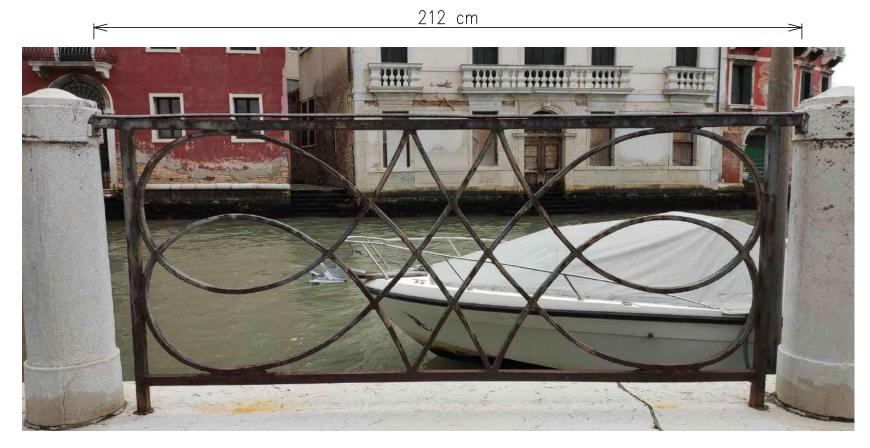
# Parapetto P8

- integro con corrimano staccato Intervento:
- lavorazioni generali (vedi riepilogo in tav. 8.4.3.22)
- rifacimento corrimano e sostituzione

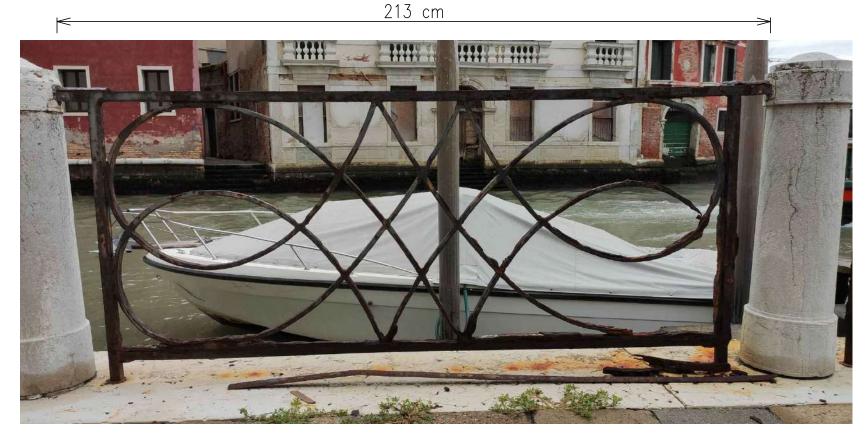
# Parapetto P9

- intaccato dalla ruggine senza corrimano. Manca una voluta del fregio Intervento:
- completo rifacimento (compreso corrimano) e sostituzione

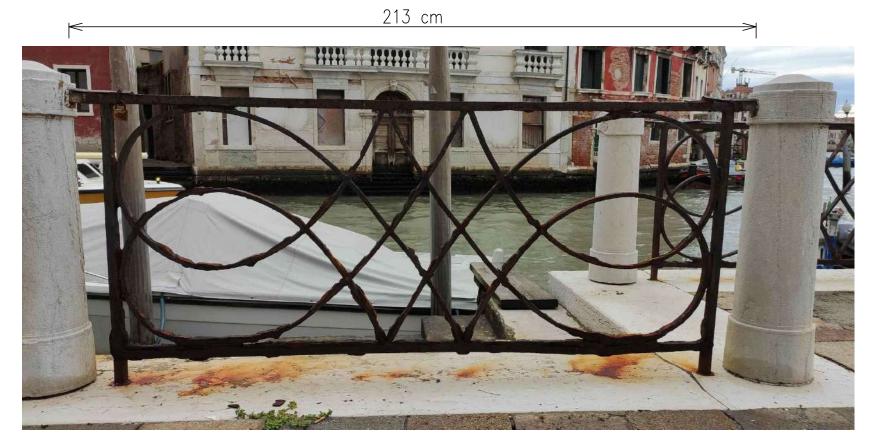
# Parapetto P10

- intaccato dalla ruggine senza corrimano Intervento:
- lavorazioni generali (vedi riepilogo in tav. 8.4.3.22)
- rifacimento corrimano

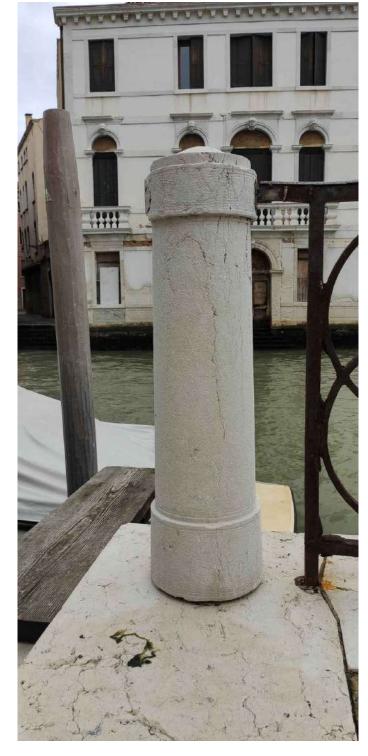
- fusto integro, cappello rovinato Intervento:
- lavorazioni generali (vedi riepilogo in tav. 8.4.3.22)
- rifacimento cappello e sostituzione

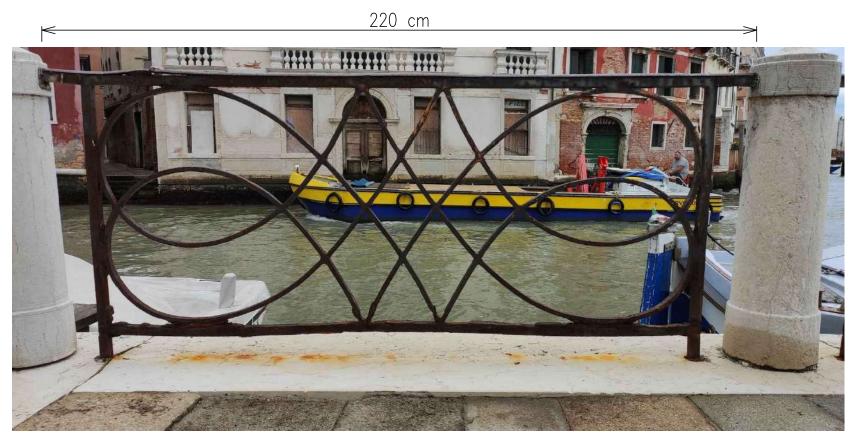
# Parapetto P11

- integro parzialmente intaccato dalla ruggine con corrimano parzialmente staccato Intervento:
- lavorazioni generali (vedi riepilogo in tav. 8.4.3.22)
- rifacimento corrimano e sostituzione

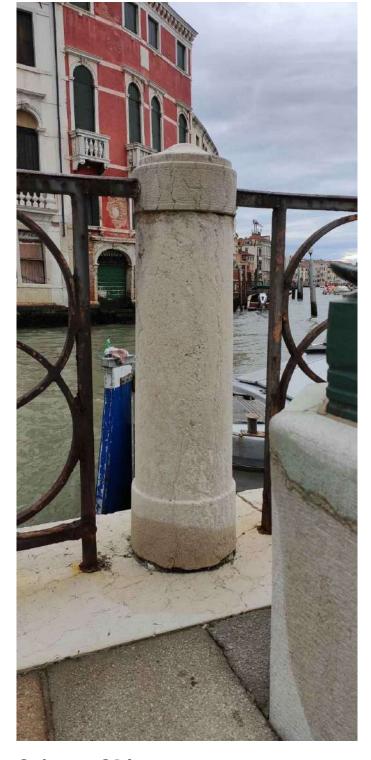
- fusto integro, cappello fessurato Intervento:
- lavorazioni generali (vedi riepilogo in tav. 8.4.3.22)
- rifacimento cappello e sostituzione

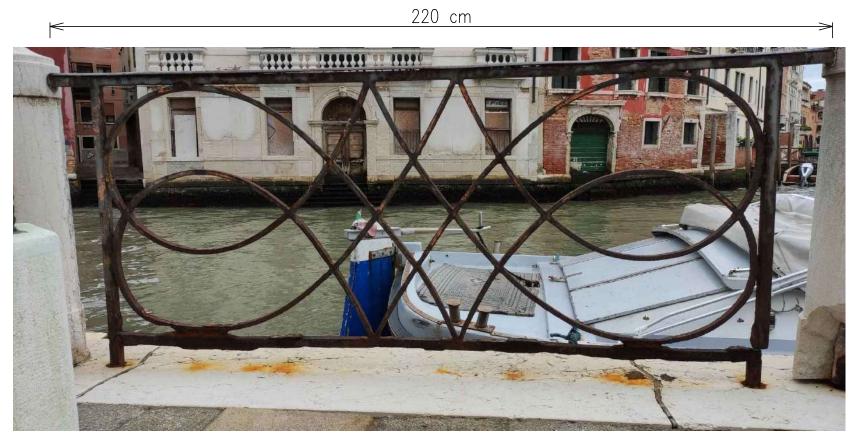
# Parapetto P12

- parzialmente intaccato dalla ruggine con corrimano parzialmente staccato e montante rotto Intervento:
- lavorazioni generali (vedi riepilogo in tav. 8.4.3.22)
- rifacimento corrimano e sostituzione
- saldatura montante

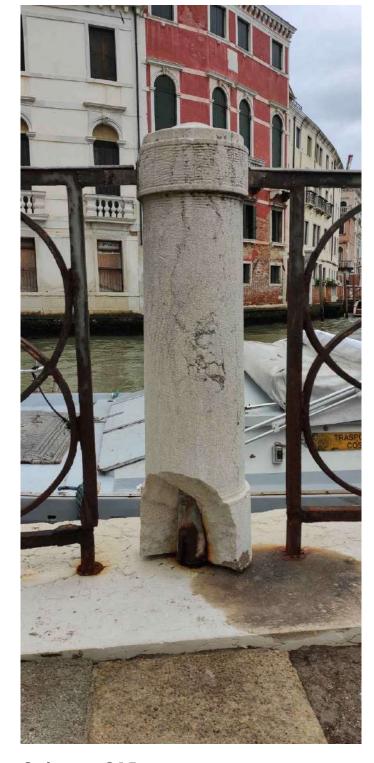
- base del fusto rotto manca un pezzo Intervento:
- completo rifacimento e sostituzione

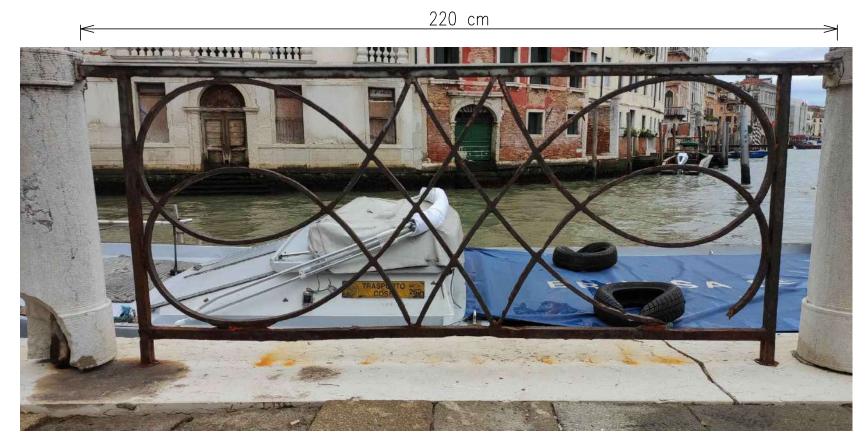
# Parapetto P13

- parzialmente intaccato dalla ruggine con corrimano, manca un tratto di voluta del fregio Intervento:
- lavorazioni generali (vedi riepilogo in tav. 8.4.3.22)
- rifacimento tratti mancanti

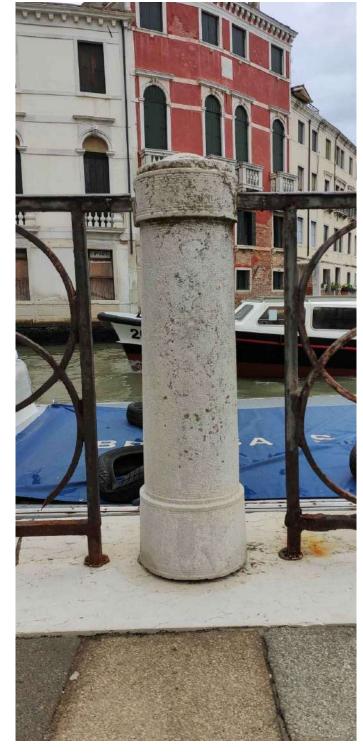
- fusto integro con cappello fessurato Intervento:
- lavorazioni generali (vedi riepilogo in tav. 8.4.3.22)
- rifacimento cappello e sostituzione

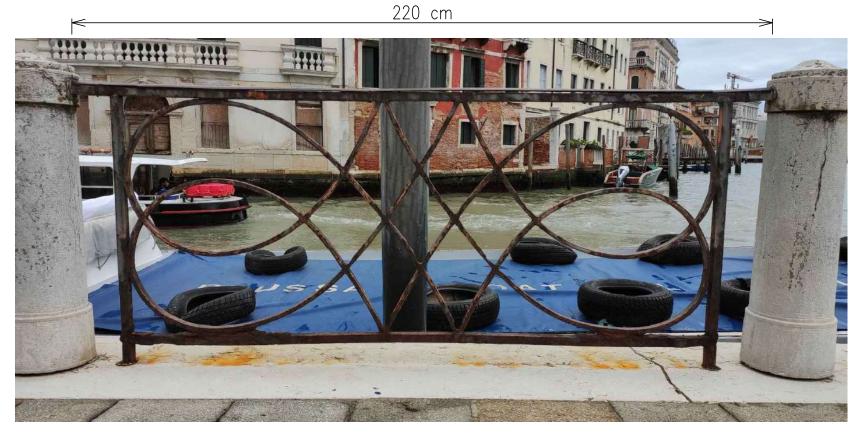
# Parapetto P14

- leggermente intaccato dalla ruggine con corrimano staccato Intervento:
- lavorazioni generali (vedi riepilogo in tav. 8.4.3.22)
- rifacimento corrimano e sostituzione

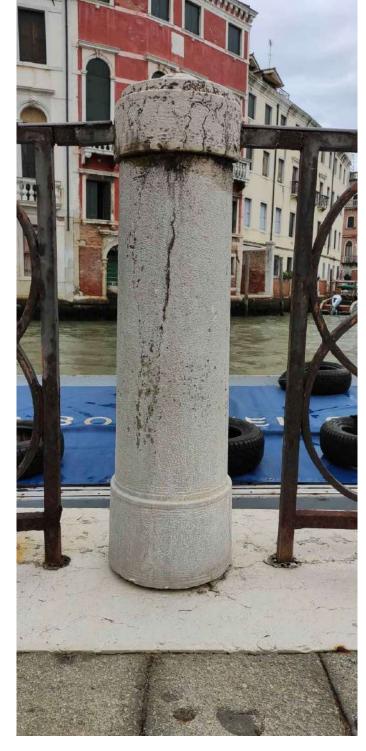
- fusto integro con cappello fessurato Intervento:
- lavorazioni generali (vedi riepilogo in tav. 8.4.3.22)
- rifacimento cappello e sostituzione

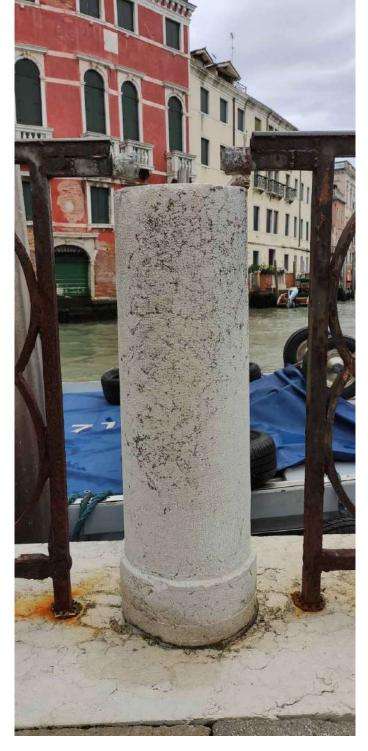
- fusto integro manca il cappello Intervento:
- lavorazioni generali (vedi riepilogo in tav. 8.4.3.22)
- rifacimento cappello

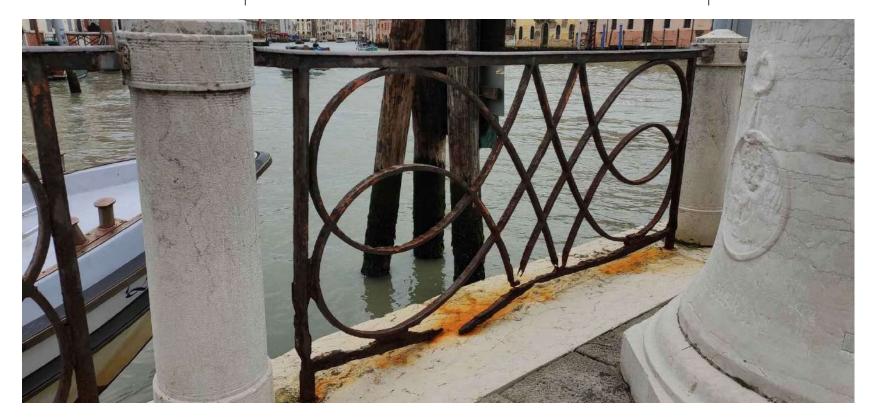
# Parapetto P17

- seriamente intaccato dalla ruggine con corrimano. Alcuni elementi mancanti e traversa inferiore rotta Intervento:
- completo rifacimento e sostituzione

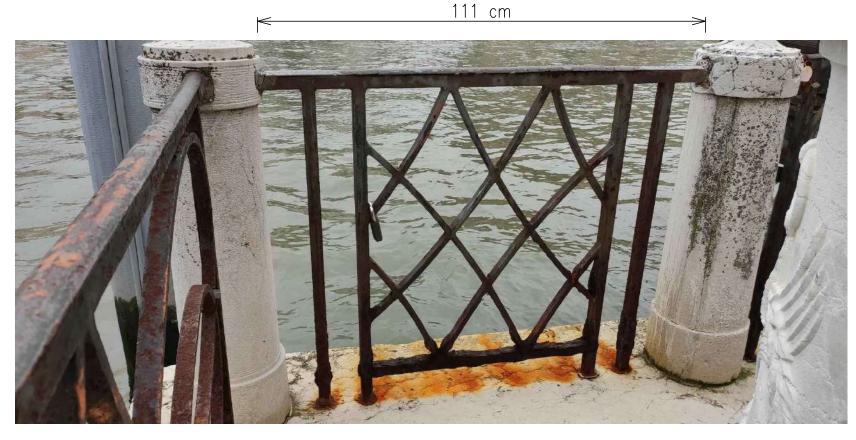
# Parapetto P18

- intaccato dalla ruggine con corrimano Intervento:
- solo lavorazioni generali (vedi riepilogo in tav. 8.4.3.22)

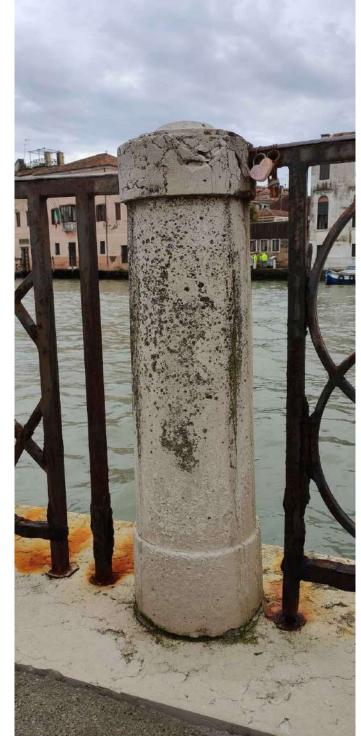
- fusto integro con cappello rovinato Intervento:
- lavorazioni generali (vedi riepilogo in tav. 8.4.3.22)
- rifacimento cappello e sostituzione

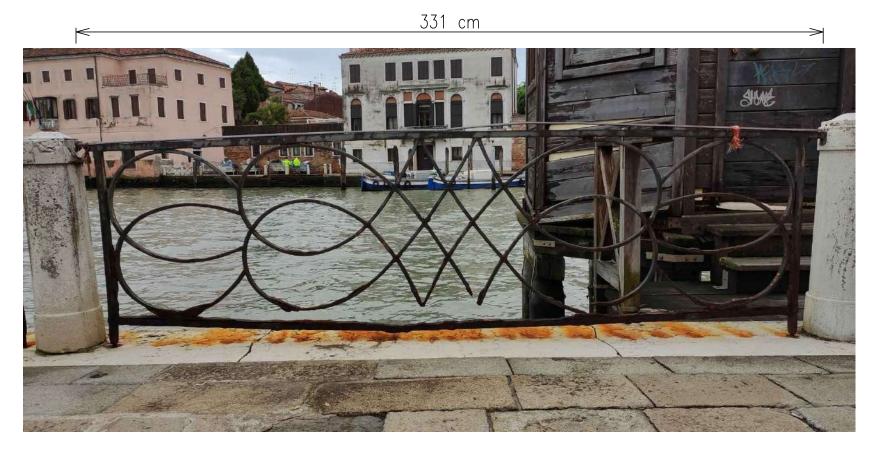
# Parapetto P19

- intaccato dalla ruggine con corrimano staccato e traversa inferiore deformata. Intervento:
- completo rifacimento e sostituzione
