PIANO DELLE ACQUE DEL COMUNE DI VENEZIA

01.03.00 - SCHEDE CRITICITA'

DATA	ELABORATO
10 Novembre 2016	01.03.00 - SCHEDE CRITICITA'
SCALA	CODICE ELABORATO
-	AR032 PA 01 03 00 SCCR 00

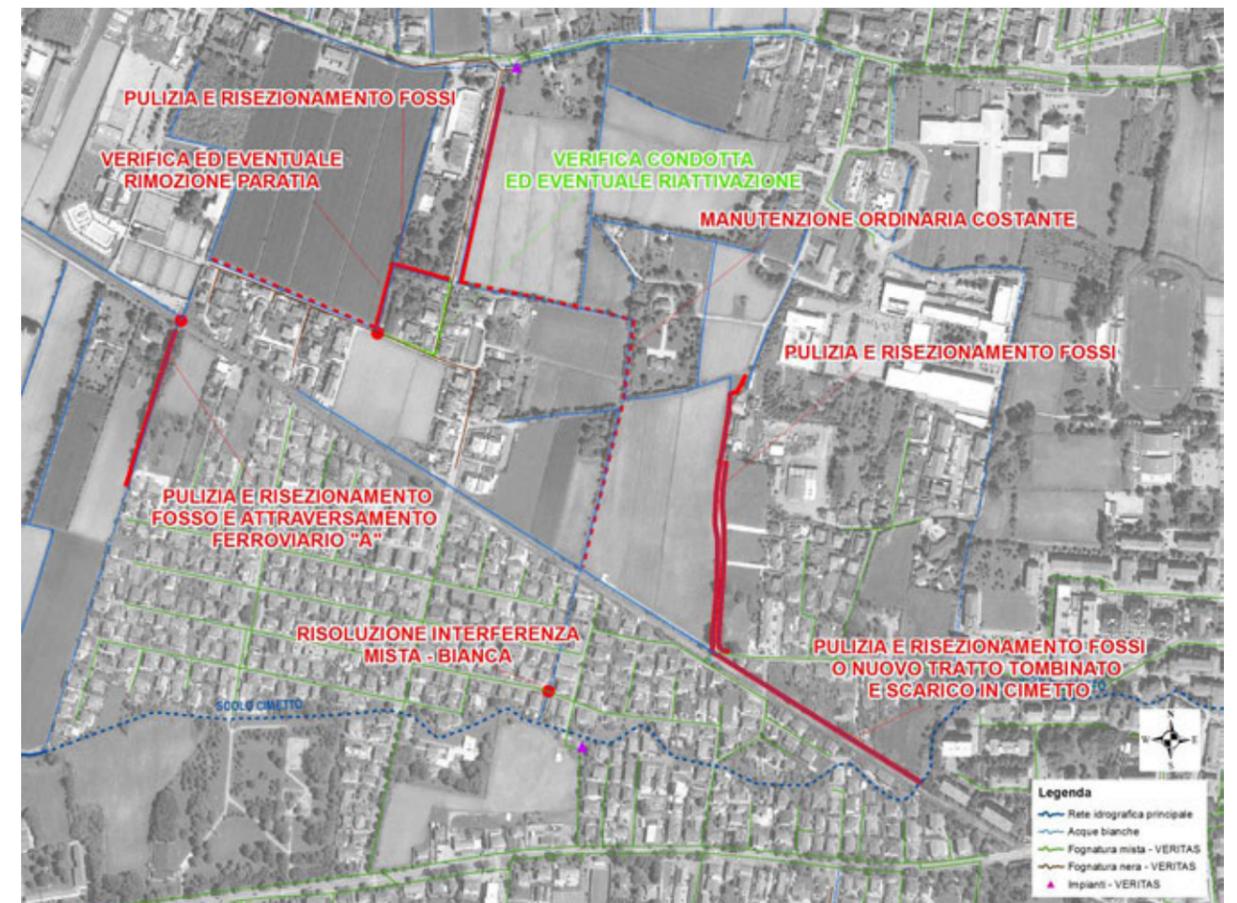
Via Santa Rita: interferenza fognatura mista e fognatura bianca.

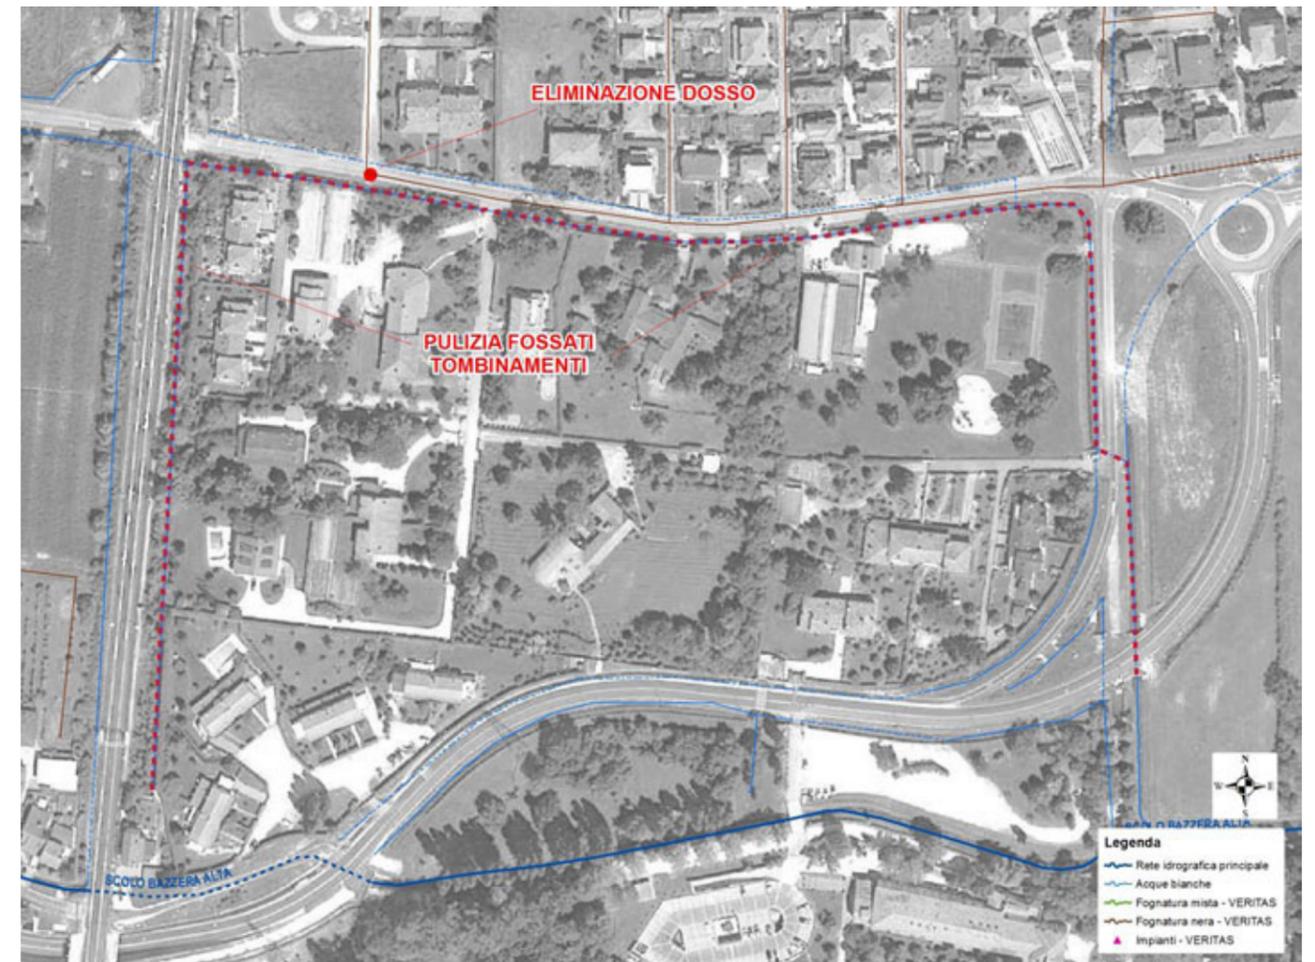
Via Scarante: dosso da eliminare

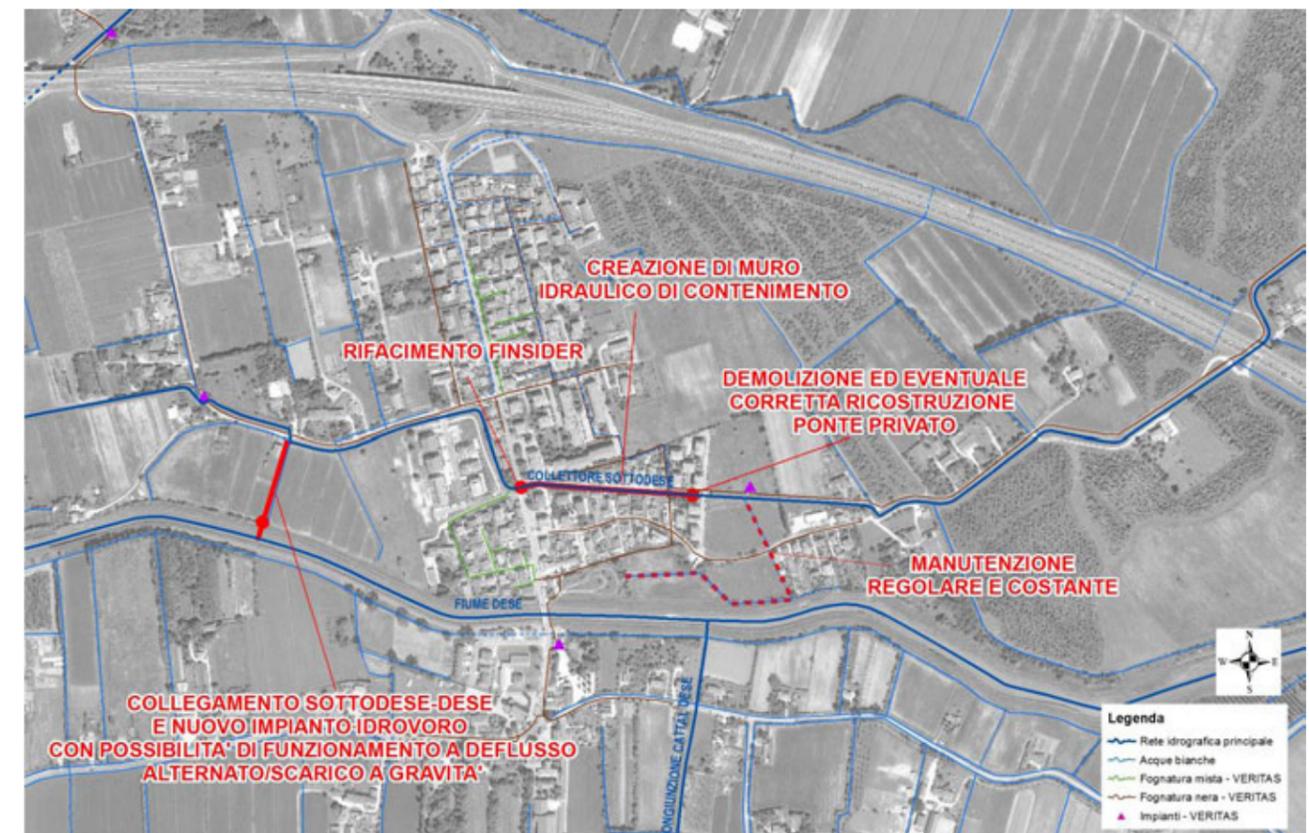
Collettore Sottodese: Finsider di via Altinia e ponte privato basso

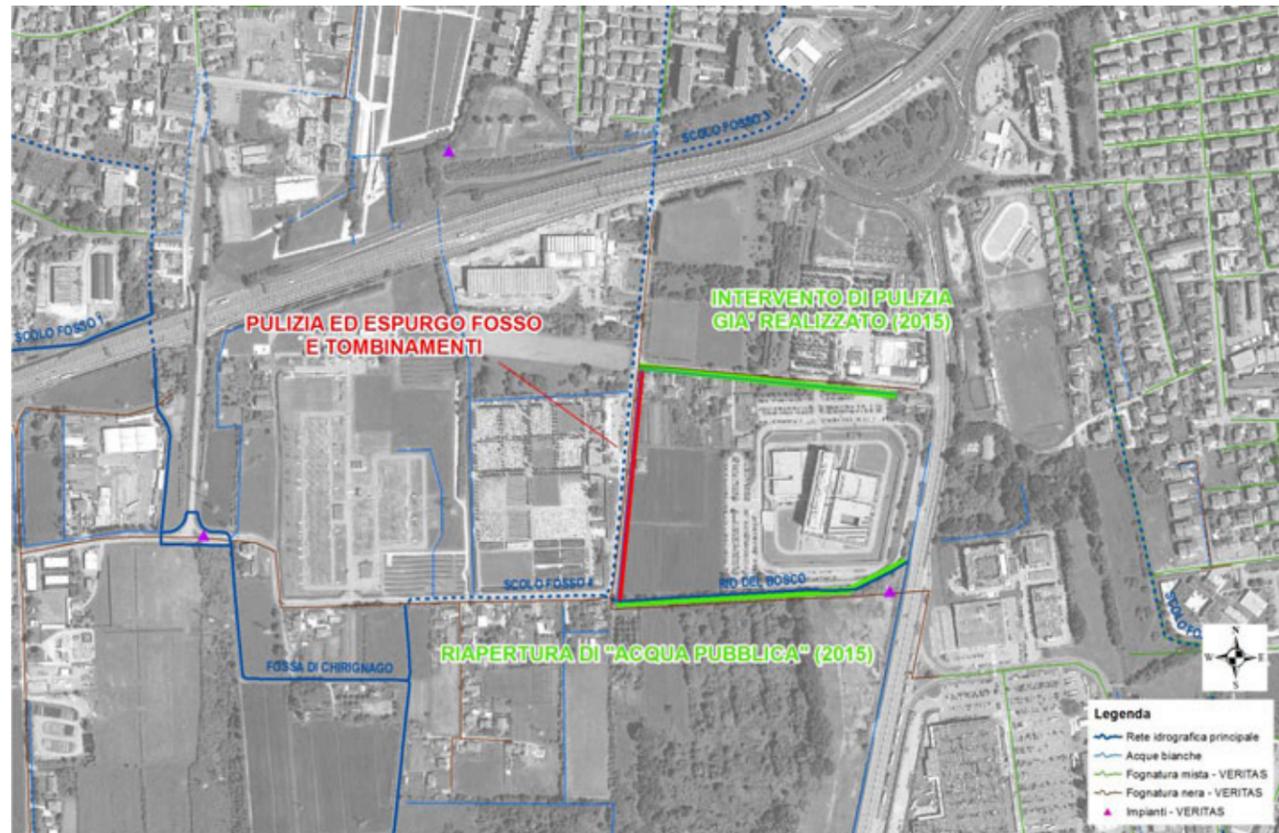
Tombinamento completamente ostruito in via delle Querce

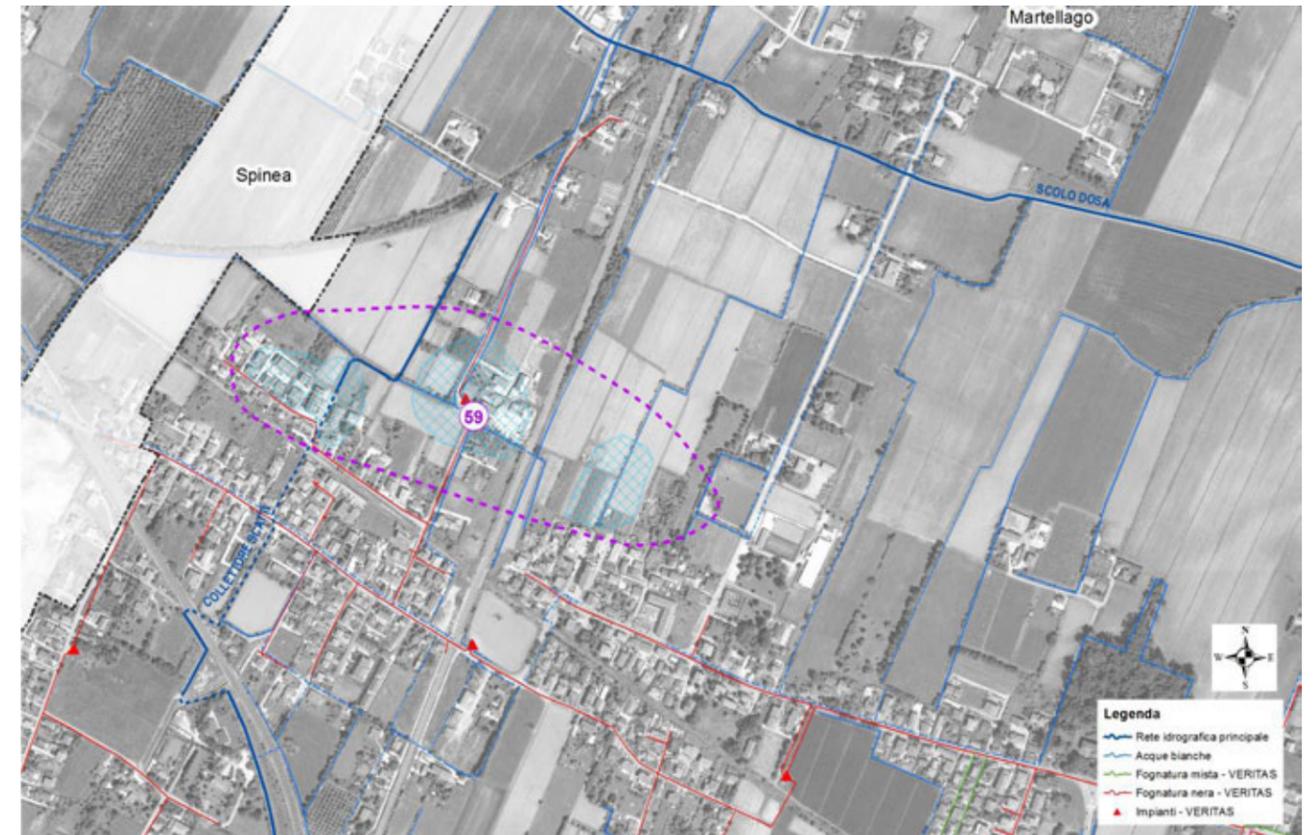
Asseggiano nord e via Frassinelli: bassura e attraversamenti da pulire.
