RESTAURO DELLA CAPPELLA DI VILLA ERIZZO

PROGETTO ESECUTIVO

MODALITA' DI INTERVENTO

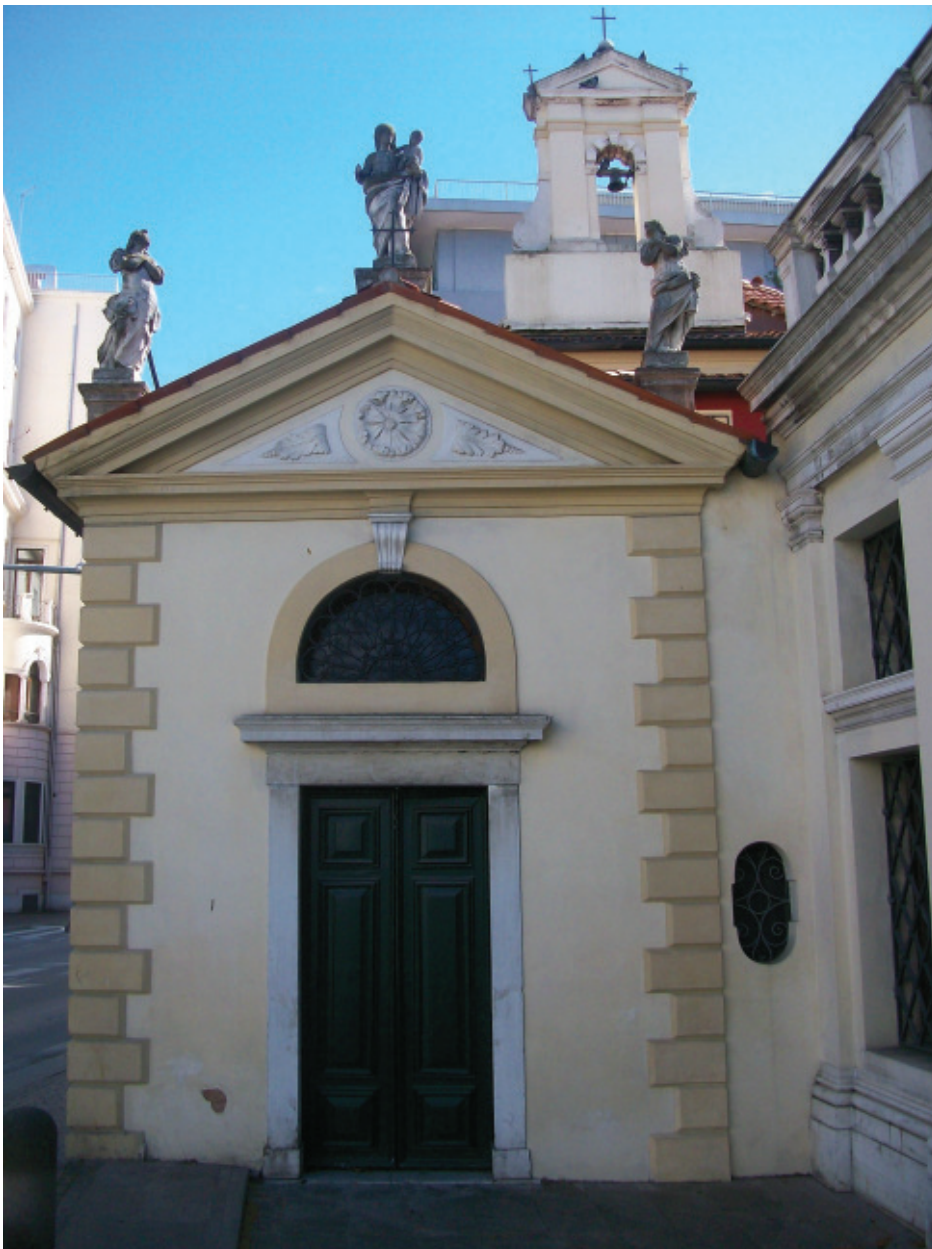
(prospetto ovest)

Attualmente, presumibilmente per l'umidità di risalita dovuta all'errata pendenza del marciapiede, parte degli intonaci esterni in calce si sono distaccati dal supporto in coccio pesto.

Le tre facciate saranno oggetto di ripristino delle parti mancanti usando gli stessi materiali e di una totale dipintura per unificarne l'aspetto originale.

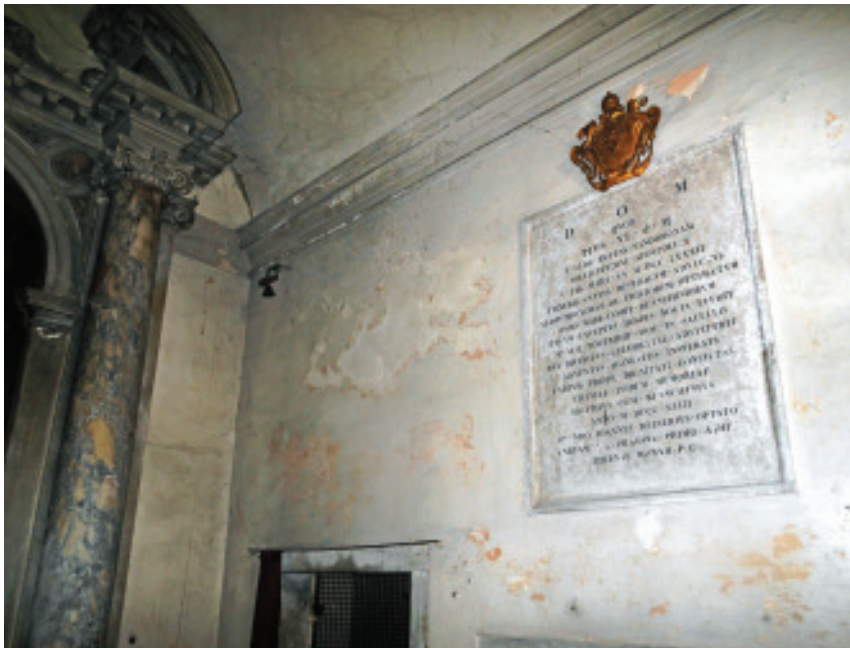
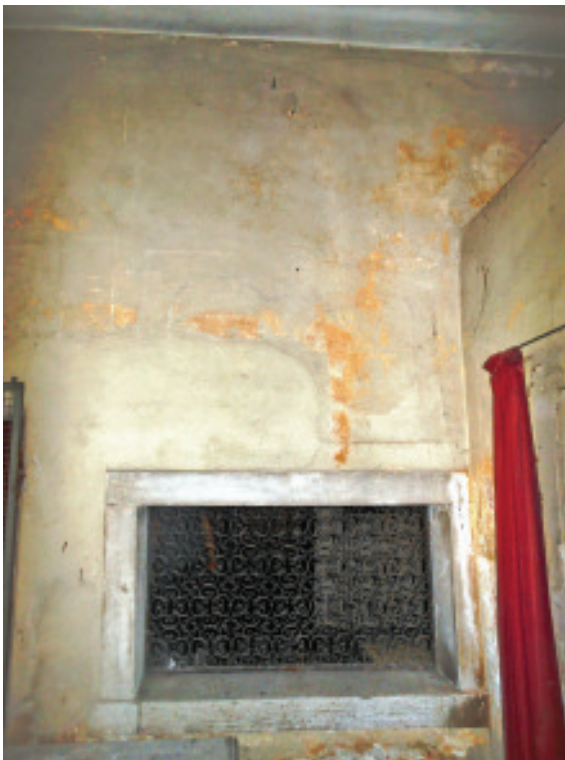
(cappella e stanze limitrofe)

Dalle analisi stratigrafiche risulta che nel tempo siano stati usati diversi sottofondi (calce e sabbia sottile, a base di calce e sabbia di campo, a base cementizia e sabbia fine), diverse tipologie di finitura particolarmente coese con il sottofondo e tra loro (stesura a base di calce e polvere di marmo, di gesso, di calce e polvere di gesso) e diversi tipi e strati di dipinture (a tempera, a base acrilica, a calce).

L'intervento prevede la rimozione con idonei strumenti degli strati di dipintura fino al raggiungere una superficie che non rilasci pigmenti di colore e rasatura con calce naturale di tutte le pareti e il soffitto della cappella, mentre si prevede per le due stanze antistanti, il mascheramento delle travi del soffitto in cemento armato con un controsoffitto in cartongesso, a lastre continue con botole di ispezione, dove passeranno gli impianti di illuminazione.
