<p>CITTA' DI VENEZIA</p>	<p>DIREZIONE LAVORI PUBBLICI - VENEZIA SETTORE EDILIZIA COMUNALE Servizio Edilizia Scolastica</p> <p>S. Marco 4136 30124 Venezia</p> <p>telefono 041 2748111</p>	<p>C.I. 13914</p> <p>R.U.P.: Vita Luciana</p>
--	--	---

Oggetto INTERVENTI DI RESTAURO E ADEGUAMENTO NELLE SCUOLE DEL CENTRO STORICO

Fase Progetto ESECUTIVO

Documento RELAZIONE SPECIALISTICA

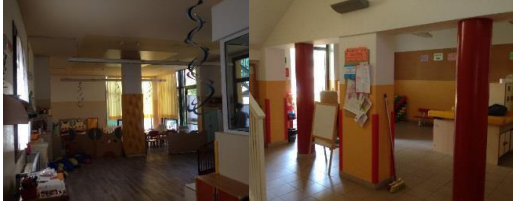
<i>Fonte</i>	Ispezione visiva
	<i>Azioni da intraprendere</i>	Migliorare il collegamento tra la copertura e la parete.
Crit. 2	<i>Priorità</i>	Bassa
	<i>Descrizione</i>	Apertura di varchi nei setti trasversali al piano terra.
	<i>Foto</i>

<i>Fonte</i>	Ispezione visiva
	<i>Azioni da intraprendere</i>	Miglioramento dei collegamenti tra elemento non strutturale e struttura verticale.

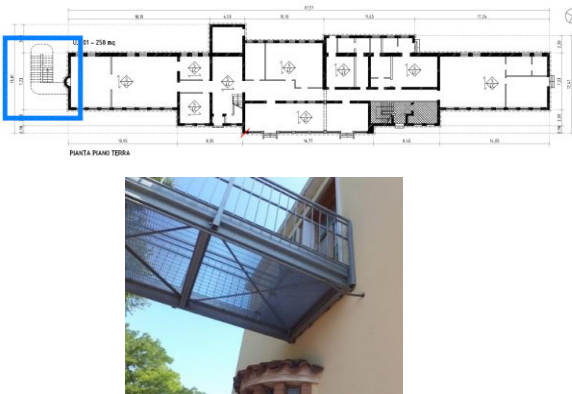
Fonte	Ispezione visiva
	Azioni da intraprendere	Rispristino delle armature esposte e risanamento del copriferro.
Crit. 2	Priorità	Bassa
	Descrizione	Presenza di scala d'acciaio antincendio ammorsata all'edificio
	Foto

Fonte	Ispezione visiva
	Azioni da intraprendere	Separare e rendere indipendente la struttura della scala rispetto all'edificio

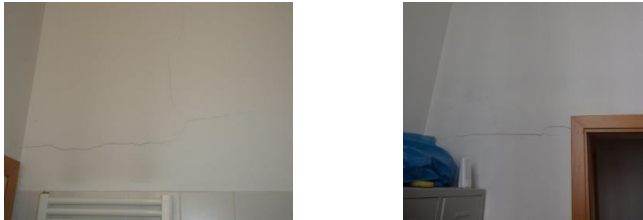
Crit. 1	Priorità	Media
	Descrizione	Fessure di media ampiezze su tramezze in laterizio al piano terra nei locali deposito/ripostiglio
	Foto

Fonte	Ispezione visiva
	Azioni da intraprendere	Valutazione dell'entità di apertura fessure e ripristino eventuale mediante intonaco armato
Crit. 2	Priorità	Bassa
	Descrizione	Presenza di scala d'acciaio antincendio ammorsata all'edificio
	Foto

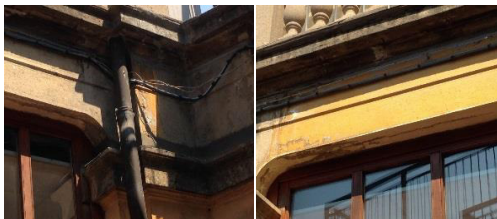
Crit. 1	Priorità	Alta
	Descrizione	Distacco ed espulsione del copriferro del cordolo.
	Foto

Fonte	Ispezione visiva
	Azioni da intraprendere	Ripristino del copriferro.
Crit. 2	Priorità	Media
	Descrizione	Degrado degli elementi verticali della balaustra con possibile di parti degli stessi.
	Foto

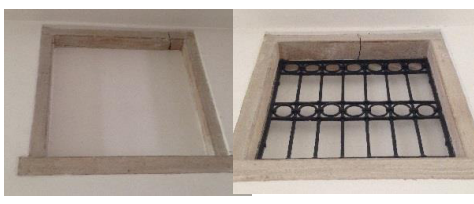
Crit. 1	Priorità	Alta
	Descrizione	Lesioni di media entità degli architravi in marmo delle finestre dell'atrio.
	Foto

Fonte	Ispezione visiva
	Azioni da intraprendere	Messa in sicurezza.
Crit. 2	Priorità	Media
	Descrizione	Lesioni diffuse delle tramezze al piano terra.
	Foto

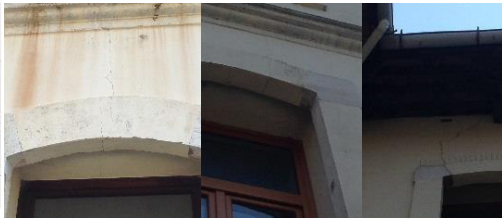
Fonte	Ispezione visiva
	Azioni da intraprendere	Messa in sicurezza
Crit. 2	Priorità	Media
	Descrizione	Lesioni diffuse della parete Nord.
	Foto

Fonte	Ispezione visiva
	Azioni da intraprendere	Monitoraggio delle lesioni.
