Progetto per il nuovo  
Museo d'Arte Orientale  
di Venezia

**RELAZIONE URBANISTICA**

**PD\_RU**

PROGETTAZIONE ESECUTIVA DI RESTAURO, ADEGUAMENTO FUNZIONALE ED ALLESTIMENTO DEL COMPLESSO DI SAN GREGORIO A VENEZIA PER OSPITARE LE COLLEZIONI DEL MUSEO D'ARTE ORIENTALE

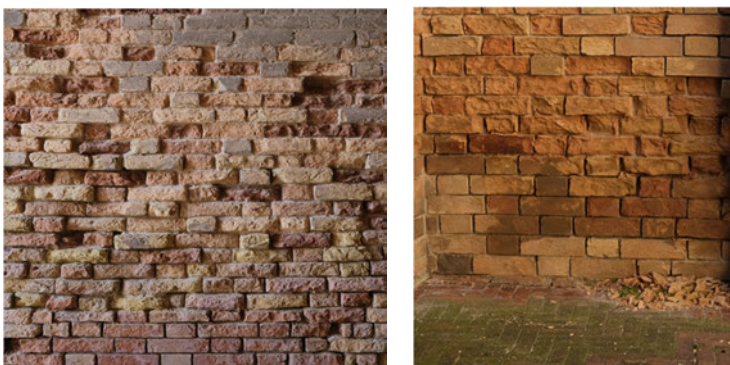
- Mancanza: mancanza di parti o interi mattoni per avanzato stato di degrado dovuto a processi di natura chimico-fisica.

Tale degrado si manifesta in maniera particolarmente aggressiva nelle parti basamentali dell'edificio, soggette a umidità di risalita fino a una quote di circa 2m dal piano di calpestio.

<b>AG2</b> INTEGRAZIONE/SOSTITUZIONE DI ELEMENTI IN LATERIZIO Integrazione di mattoni mancanti e sostituzione di quelli fortemente degradati tramite riprese murarie isolate di singoli elementi fino al 30 % della superficie, inclusa la legatura interna e la risarcitura dei giunti con malta affine a quella della muratura circostante.

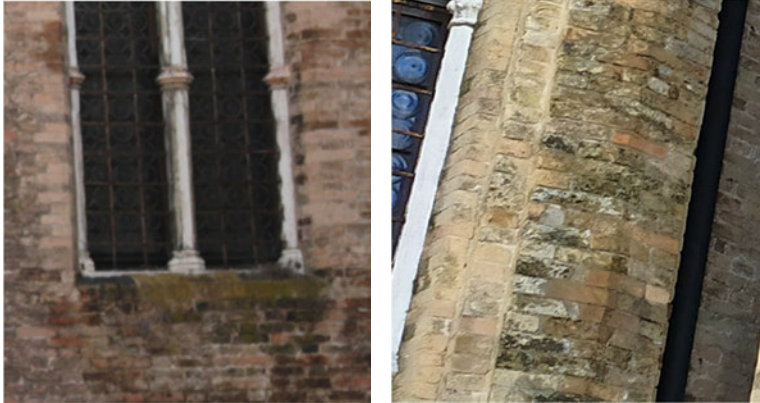
- Patina biologica: strato sottile, omogeneo, di evidente natura biologica, di colore variabile, per lo più verde, aderente al sottostante materiale in evidente stato di microfessurazione.

Tale degrado si può accompagnare a presenza di vegetazione di piccole dimensioni, che cresce specialmente nelle commessure disgregate tra i mattoni.

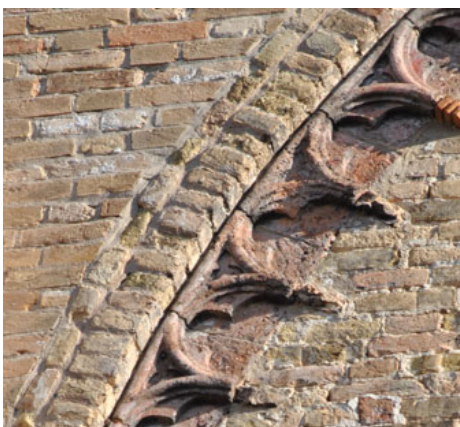
- Disgregazione, erosione: decoesione e sollevamento generalizzato caratterizzato da distacco di granuli o cristalli sotto minime sollecitazioni meccaniche, dovuti a processi di natura chimico-fisica.

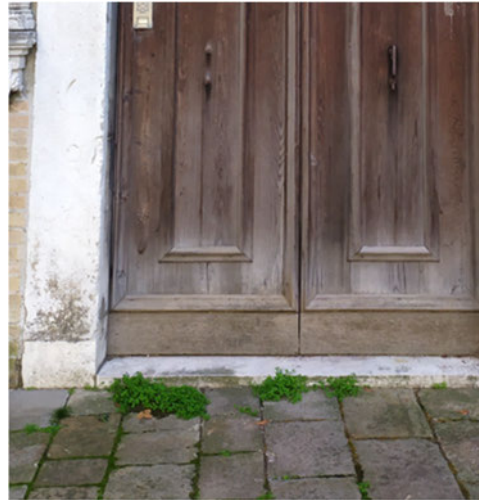
- Presenza di vegetazione: strato di vegetazione di varia natura con apparato radicale all'interno della muratura presente in modo diffuso, in particolare sul prospetto sud della chiesa.

- La disinfestazione da vegetazione radicata (rampicante) largamente presente sul prospetto sud.
- una generale pulitura di tutte le superfici dei fronti con acqua nebulizzata deionizzata a bassa pressione.
- Una pulitura più profonda dei depositi maggiormente coerenti e delle croste con impacchi di bicarbonato d'ammonio.
- Il trattamento localizzato di disinfestazione da microrganismi biodeteriogeni.
- L'estrazione dei Sali solubili dalle porzioni di murature alla base dei fronti, specialmente nord e sud.
- L'integrazione di laterizi in corrispondenza di mancanze e la sostituzione puntuale di singoli elementi fortemente ammalorati.

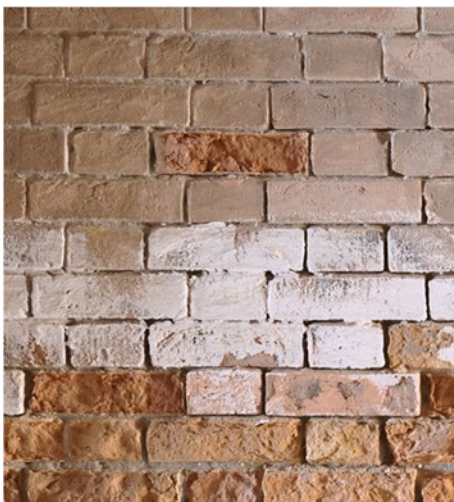
- Efflorescenza: formazione di sostanze sulla superficie del materiale, generalmente di colore biancastro e di aspetto cristallino, pulverulento o filamentoso dovuta a presenza di impurità e fenomeni legati all'umidità.

Tale degrado si riscontra in modo particolarmente aggressivo, dovuto all' elevata salinità dell'acqua che circonda gli edifici, fenomeno tipico dell'ambiente veneziano.

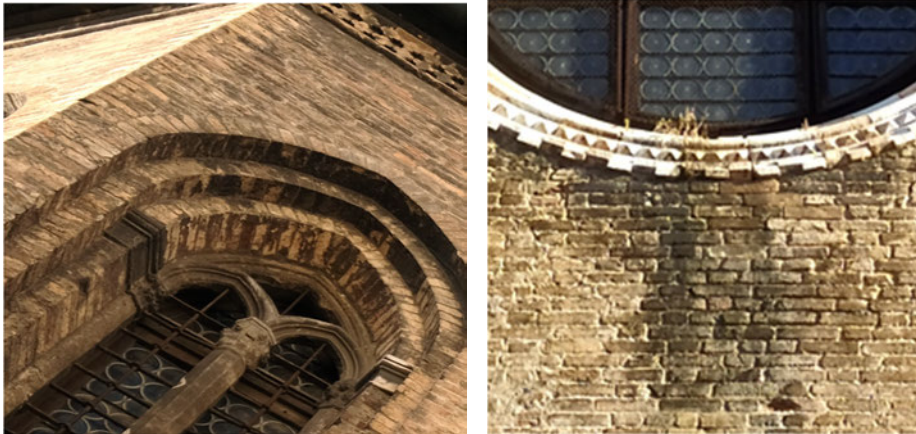
- Crosta nera: strato superficiale di alterazione, di spessore variabile, colore tendente al nero, superficialmente disgregato e/o pulverulento, dovuto a processi di natura chimico-fisica.

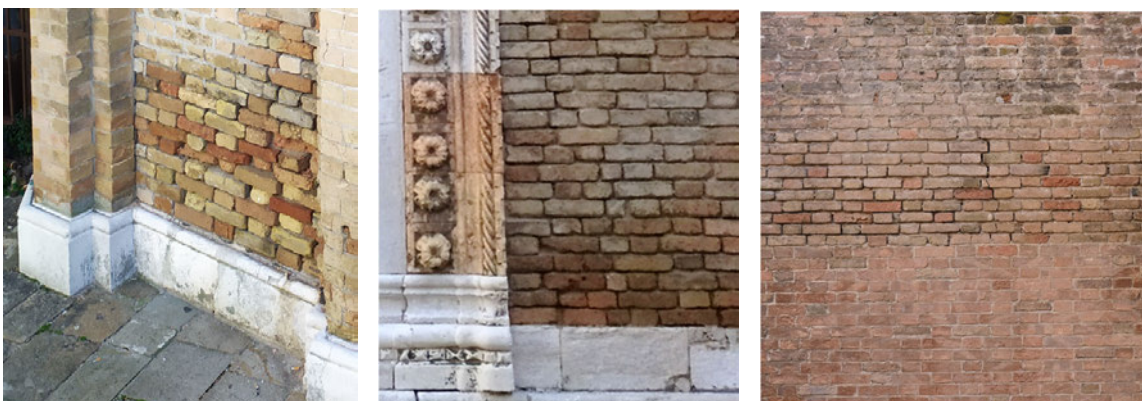
- Erosione, polverizzazione giunti: decoesione dei giunti della muratura con perdita delle caratteristiche fisiche e del materiale stesso per polverizzazione a causa di processi di natura chimico-fisica.
- Erosione per dilavamento: asportazione di materiale dalla superficie dovuta a cause di natura chimica.
- Esfoliazione: degradazione che si manifesta col distacco totale o parziale di parti – scaglia – spesso in corrispondenza di soluzioni di continuità del materiale originario. Le scaglie hanno forma irregolare e spessore consistente e disomogeneo.
- Fratturazione o fessurazione: presenza di fessurazioni profonde dovute al degrado delle caratteristiche fisiche della struttura.

Come è possibile evincere dall'analisi dello stato di degrado tale fenomeno coesiste con la disgregazione dei mattoni e con altri fenomeni interessanti i paramenti murari, nelle zone basamentali soggette a umidità di risalita.

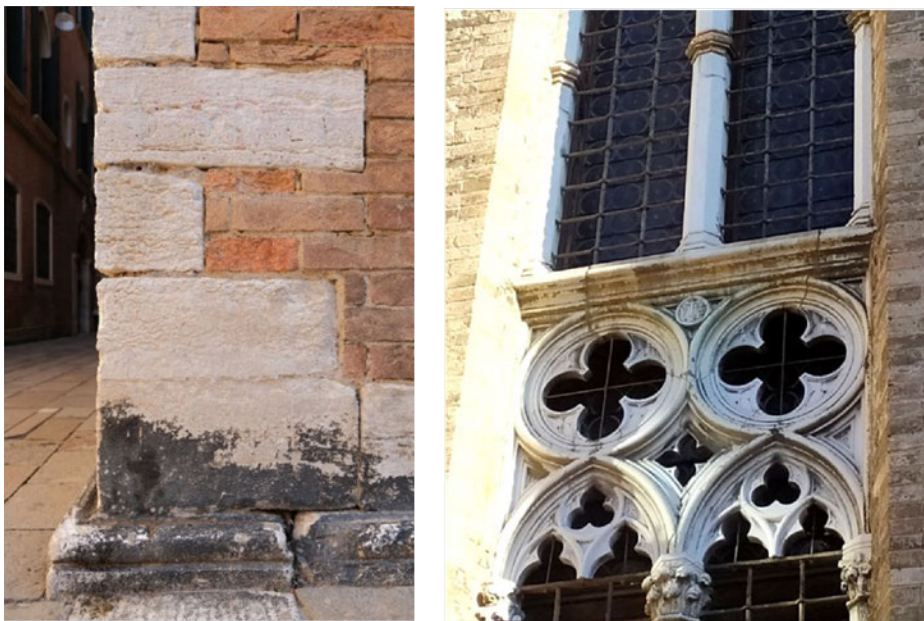
- Deposito superficiale: accumulo di materiale di varia natura (terriccio, polvere, ecc) di spessore variabile e di scarsa coerenza al materiale sottostante.
- Crosta nera: strato superficiale di alterazione, di spessore variabile, colore tendente al nero, superficialmente disgregato e/o pulverulento, dovuto a processi di natura chimico-fisica.
- Macchia: alterazione che si manifesta con pigmentazione accidentale e localizzata della superficie; è correlata alla presenza di materiale estraneo al substrato.

- Disgregazione, erosione: decoesione e sollevamento generalizzato caratterizzato da distacco di granuli o cristalli sotto minime sollecitazioni meccaniche, dovuti a processi di natura chimico-fisica.
- Esfoliazione: degradazione che si manifesta col distacco totale o parziale di parti – scaglia – spesso in corrispondenza di soluzioni di continuità del materiale originario. Le scaglie hanno forma irregolare e spessore consistente e disomogeneo.
- Fratturazione o fessurazione: presenza di fessurazioni profonde dovute al degrado delle caratteristiche fisiche della struttura.

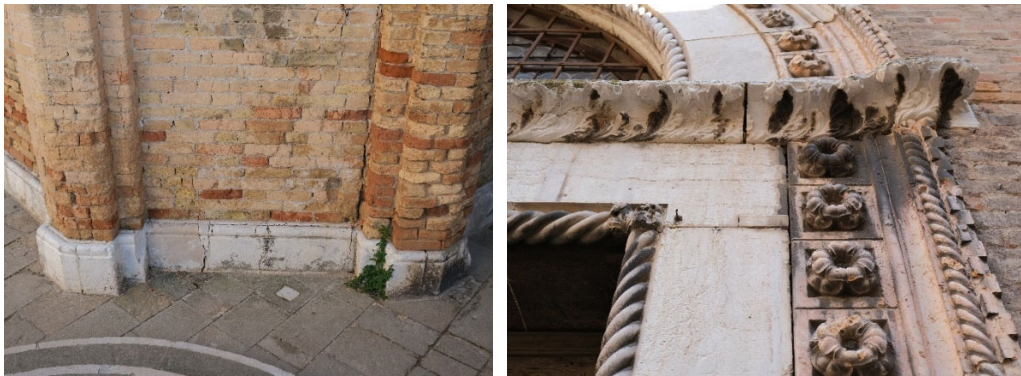
- Presenza di ruggine: alterazione che si manifesta con pigmentazione localizzata sulla superficie correlata alla presenza di materiale estraneo al substrato.
- Patina biologica: strato sottile, omogeneo, di evidente natura biologica, di colore variabile, per lo più verde, aderente al sottostante materiale in evidente stato di microfessurazione.
- Presenza di vegetazione: strato di vegetazione di varia natura con apparato radicale all'interno della muratura presente in modo diffuso.

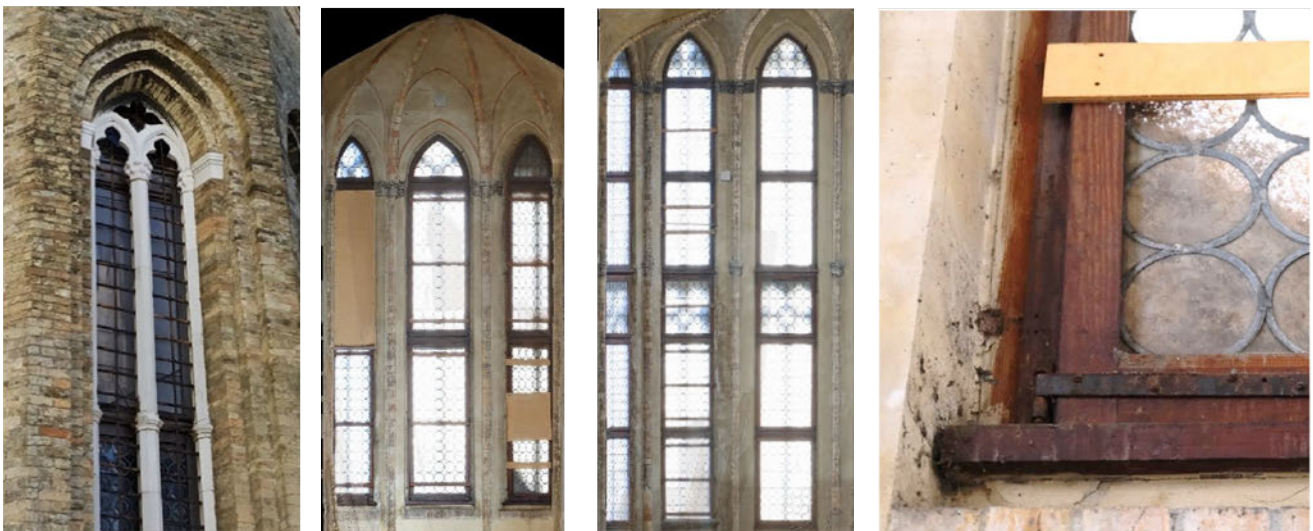
- deposito superficiale, sia sulle vetrate sia sugli elementi lignei del telaio.
- attacco di insetti xilofagi, localizzato sui telai.
- ossidazione, per gli elementi metallici.

**RE5** RESTAURO DI SERRAMENTI VETRATI CON TELAIO IN LEGNO  
Esecuzione di restauro di serramento costituito da telaio ligneo e specchiere in vetro e piombo, comprendente lo smontaggio di tutte le parti vetrate, la pulitura meccanica, la realizzazione di eventuali limitati tasselli e fissaggio delle parti distaccate, eventuale sostituzione di elementi degradati e irrecuperabili, pulitura ed eventuale sostituzione della ferramenta, trattamento antitarlo e antimuffa, registrazione delle ante e irrigidimento dei nodi, trattamento finale con stesura di una mano di olio di lino ed una di cera d'api naturale, la registrazione dei cardini e del sistema di chiusura, il rimontaggio finale.

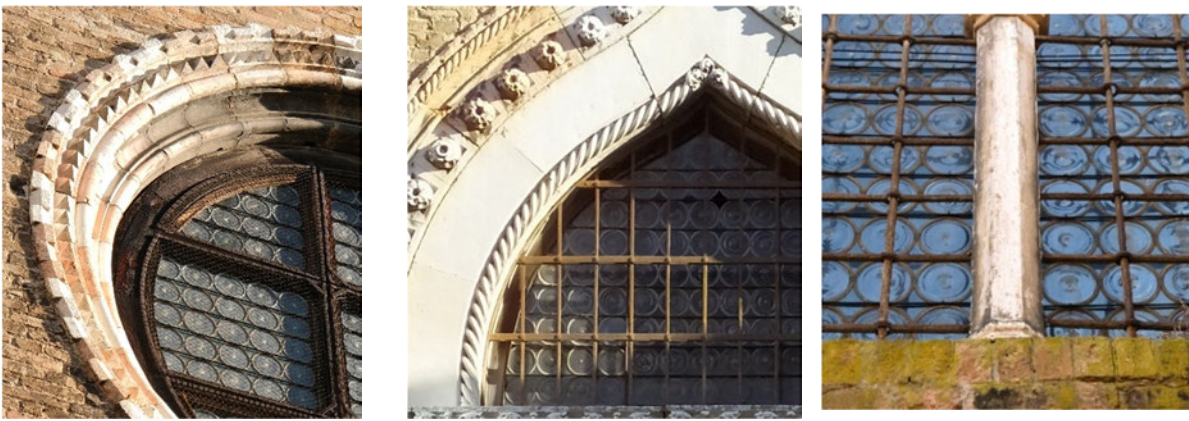
Tutte le fore dell'edificio sono protette da inferriate in ferro battuto a maglia ortogonale ad eccezione del rosone che presenta una rete di ferro con maglia a losanga tesa tra telai in ferro battuto direttamente fissati al telaio ligneo.

La totalità di questi elementi è soggetta a corrosione, in alcuni casi in stato avanzato.

Considerato l'avanzato processo di ossidazione e conseguente corrosione precedentemente descritto, su tutte le inferriate (finestre, rosone e soprapporta principale) si prevede un idoneo trattamento di eliminazione dei prodotti dell'ossidazione, successiva stesura di protettivo con soluzione a base di paraloid e finitura finale.

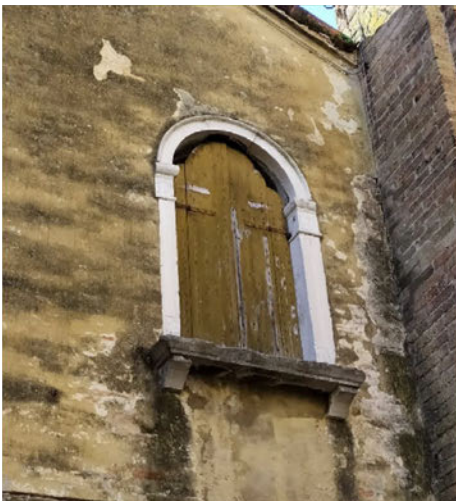
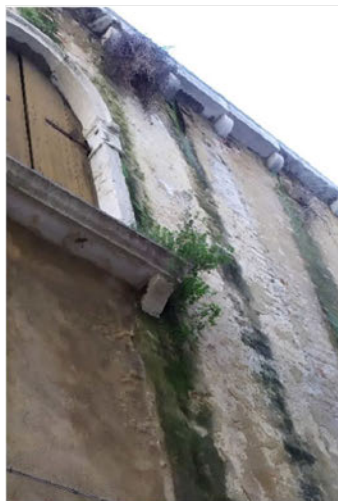
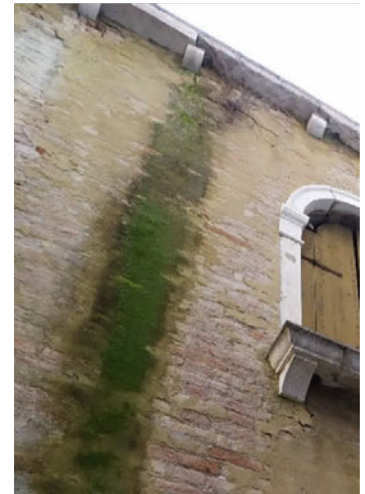
- deposito superficiale, generalizzato su entrambi i prospetti.
- efflorescenze saline, soprattutto in corrispondenza della fascia al piede del prospetto ovest.
- disgregazione ed erosione, generalizzato sui prospetti ma più consistente nella fascia mediana dello sviluppo delle facciate.
- crosta nera, specialmente al di sotto dei davanzali sul prospetto nord e delle mensole sul prospetto ovest.
- patina biologica, dovuta a ruscellamento dal canale di gronda in vari punti del prospetto ovest.
- presenza di vegetazione di piccola entità in particolare sul prospetto ovest.

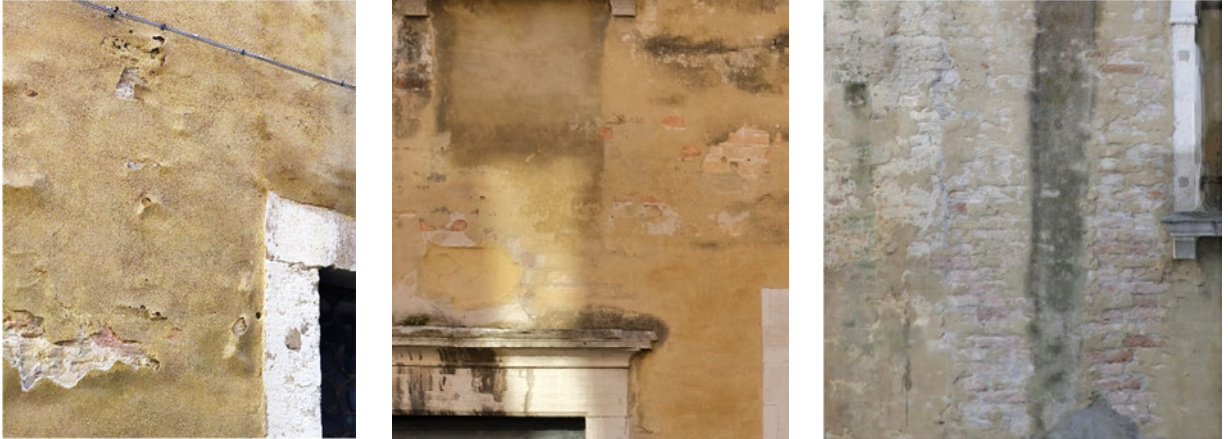
- Rigonfiamento: sollevamento superficiale e localizzato del materiale che assume forma e consistenza variabili.
- Distacco: soluzione di continuità degli strati superficiale del materiale, sia tra loro che rispetto al substrato; prelude in genere alla caduta degli strati stessi.

- Lacuna: caduta e perdita di parti d'intonaco con messa in luce degli strati più interni o del substrato.

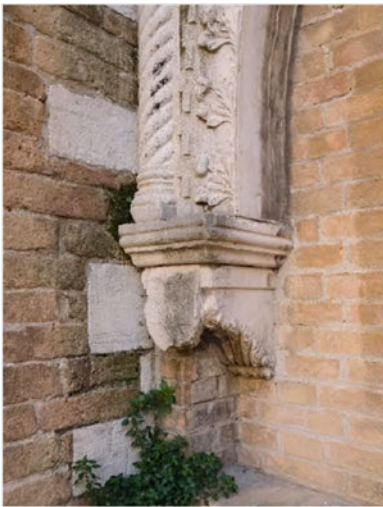
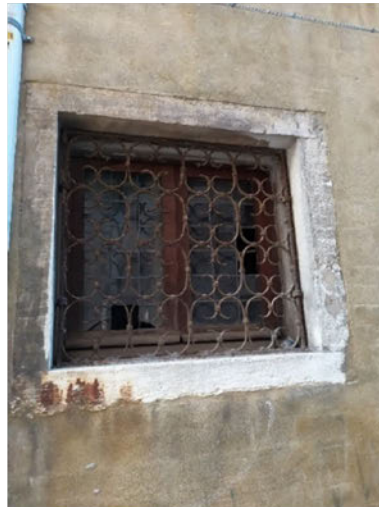
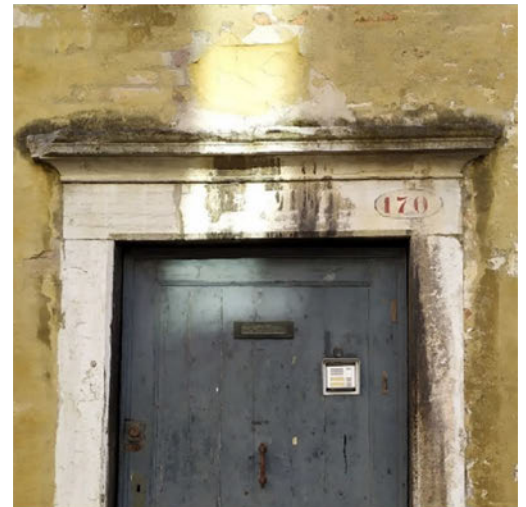
- deposito superficiale, più o meno coerente sui vari elementi.
- crosta nera, su cornici e davanzali.
- macchia, derivante dall'ossidazione delle inferriate soprattutto su cornici e davanzali
- disgregazione ed erosione, generalizzata ma con particolare concentrazione sugli elementi dell'edicola.
- fratturazione o fessurazione, in particolare sugli architravi e sulle mensole di gronda.
- mancanza, in corrispondenza di cornici delle aperture e davanzali.

Attesa la convergenza tra i fenomeni di degrado presenti su questo materiale con quelli in atto sugli elementi dello stesso materiale impiegato nei prospetti della chiesa si possono considerare le medesime lavorazioni sopraccitate.

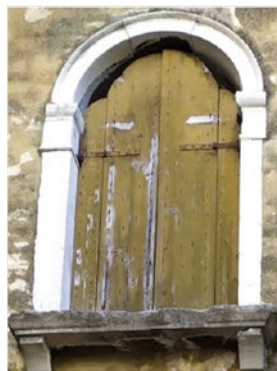
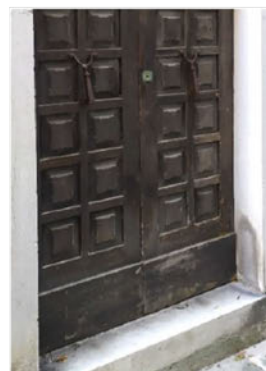
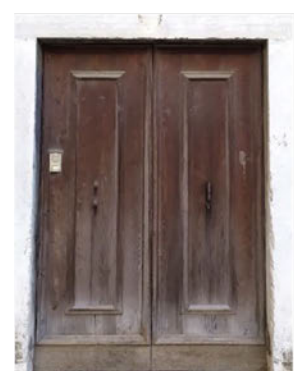
- lacuna, nella finitura superficiale (vernici).
- fessurazione, delle tavole di legno, soprattutto per gli scuri.
- patina biologica, presente sugli elementi trasversali alla base dei portoni, con particolare concentrazione sul prospetto ovest.
- corrosione, dovuta all'ossidazione degli elementi in ferro.

**P MA2** MANUTENZIONE DI PORTONCINI IN LEGNO  
Manutenzione di portoncini in legno, comprendente lo smontaggio degli stessi, la rimozione delle vecchie vernici e stuccature con mezzi meccanici o chimici, la richiodatura parziale delle scandole e la formazione di eventuali limitati tasselli in legno della stessa essenza per la chiusura di fori e fessure, l'applicazione di una mano di olio di lino cotto e di due mani di colore ad olio mescolato a terre naturali, la registrazione delle ante, dei cardini e del sistema di chiusura, il rimontaggio finale.

**S MA1** MANUTENZIONE DI SCURI IN LEGNO  
Manutenzione di scuri in legno, comprendente lo smontaggio degli stessi, la rimozione delle vecchie vernici e stuccature con mezzi meccanici o chimici, la richiodatura parziale delle scandole e la formazione di eventuali limitati tasselli in legno della stessa essenza per la chiusura di fori e fessure, l'applicazione di una mano di olio di lino cotto e di due mani di colore ad olio mescolato a terre naturali, la registrazione delle ante, dei cardini e del sistema di chiusura, il rimontaggio finale.

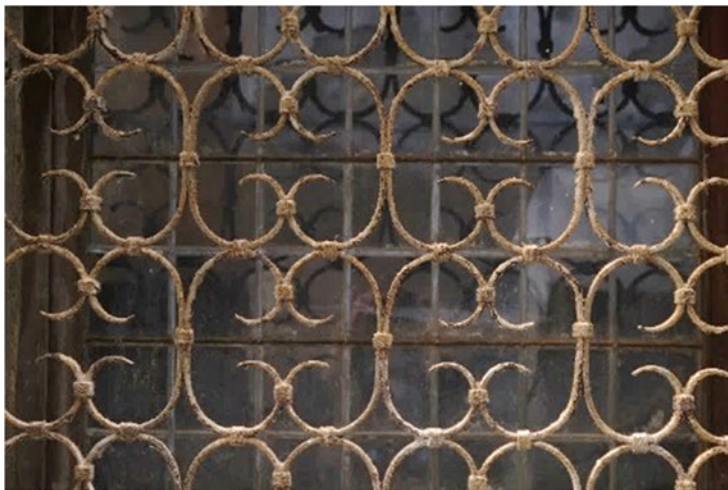
Le sole aperture poste al livello terreno sul prospetto ovest sono protette da inferriate in ferro battuto costituite da un telaio perimetrale in ferro battuto innestato in quattro punti nel davanzale e nell'architrave della fora. Il telaio contiene una maglia realizzata da elementi in ferro battuto ripiegati ed accostati a comporre il caratteristico disegno visionabile in foto.

Sugli elementi è ben evidente un avanzato livello di corrosione.

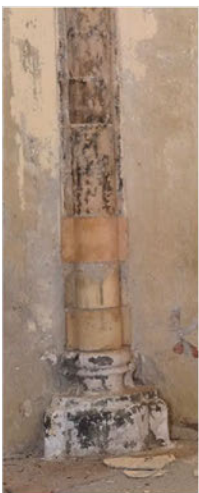
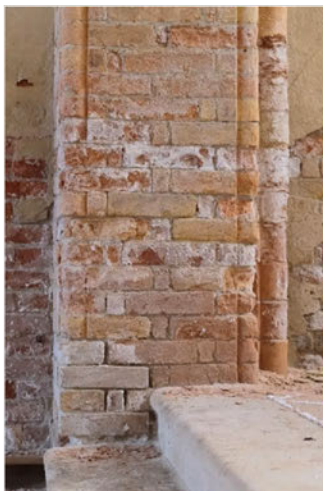
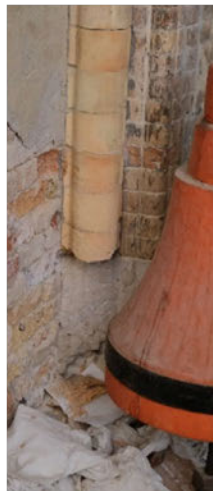
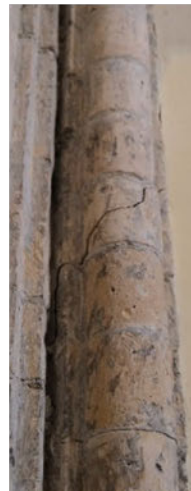
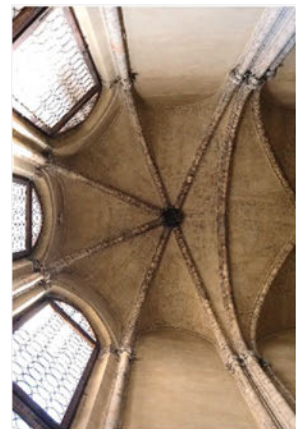
- efflorescenza salina, particolarmente concentrata sulla parte inferiore della muratura dell'abside a nord.
- deposito superficiale incoerente, generalizzato su tutte le superfici.
- patina biologica, circoscritta all'area delle absidi.
- crosta nera, localizzata in particolare sui piedritti che sorreggono gli archi a sesto acuto delle absidi, sulle nervature delle volte e sui davanzali delle finestre.
- disgregazione, generalizzata su tutte le strutture.
- polverizzazione, con entità variabile ma dipendentemente dalla fattura dei mattoni più che dalla loro ubicazione nella fabbrica.
- fessurazione e fratturazione, in corrispondenza delle parte inferiore delle paraste.
- mancanza, specialmente alla base delle paraste e conseguente ai fenomeni di fratturazione o livelli avanzati di disgregazione.

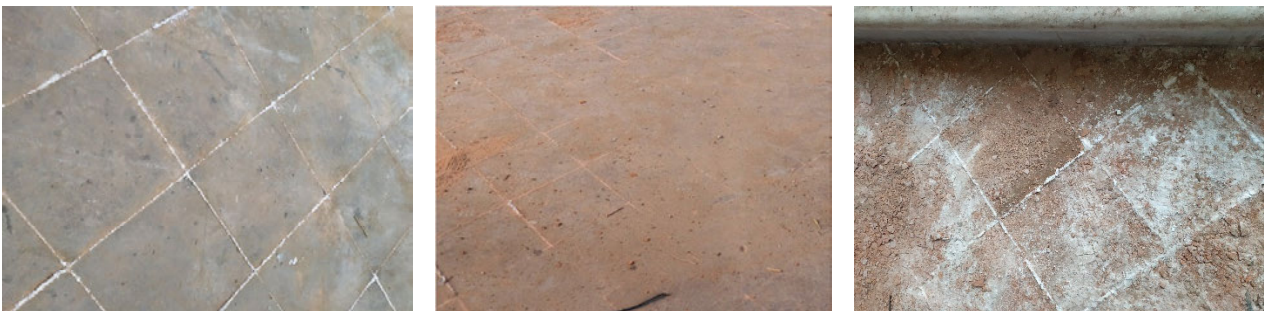
- deposito superficiale, poco coerente, esteso a tutta la pavimentazione.
- efflorescenza salina, diffusa su tutta la superficie con livelli di concentrazione maggiore in alcune porzioni di pavimento, soprattutto in corrispondenza delle absidi.
- erosione, polverizzazione e disgregazione, presenti in forma diversificata e a vari livelli di profondità su tutta la superficie ma con effetti più gravi nella metà destra della chiesa rispetto all'asse longitudinale. L'origine di questi fenomeni è verosimilmente da imputare alla forte presenza di sali provenienti dal sottofondo nonché all'azione abrasiva sulla superficie estradossale che amplifica l'effetto disgregante.

Come già esposto nel paragrafo precedente sulla pavimentazione insiste un degrado differenziato con effetti particolarmente marcati su alcune aree sia della navata sia delle absidi che risultano difficilmente recuperabili. Gli interventi previsti consistono in:

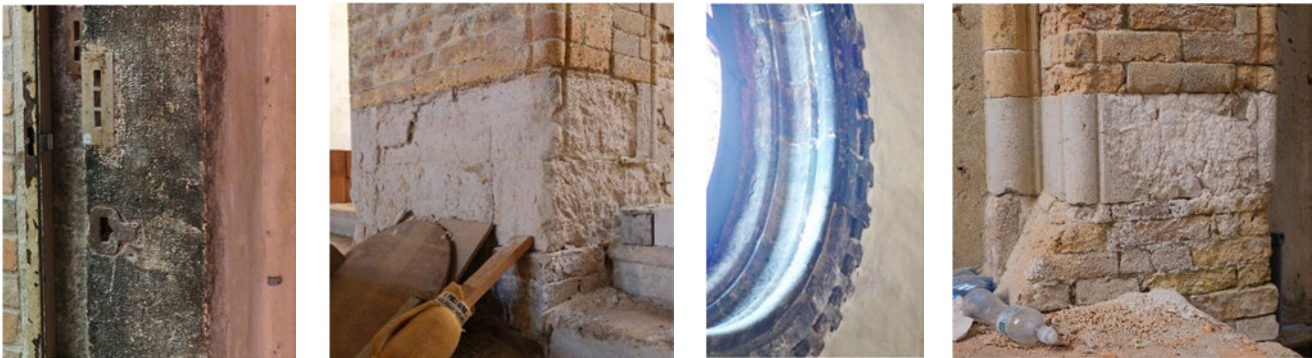
- depositi superficiali, generalizzati
- crosta nera, largamente diffusa sugli elementi posti a quote superiori (conci degli archi, capitelli, mensole, cornici del rosone e dei portali).
- fessurazione e fratturazione, limitata ad alcune basi dei pilastri.
- distacco, negli elementi alla base dei pilastri.
- disgregazione, coinvolge soprattutto gli elementi alla base dei pilastri nella zona absidiale raggiungendo talvolta livelli profondi fino a configurarsi come mancanza.

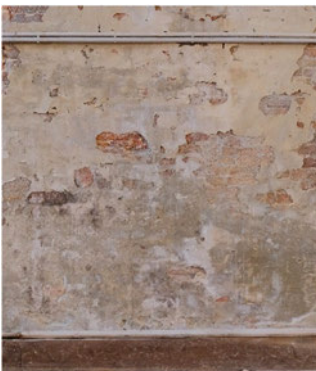
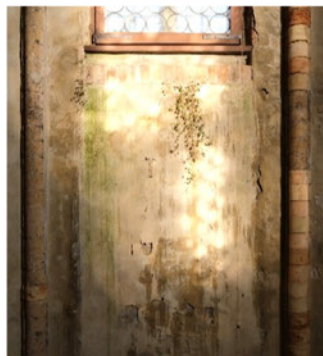
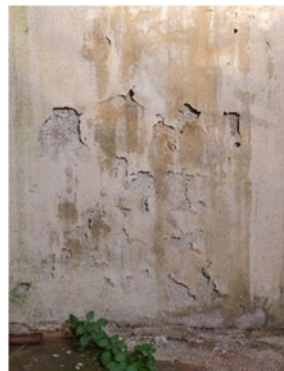
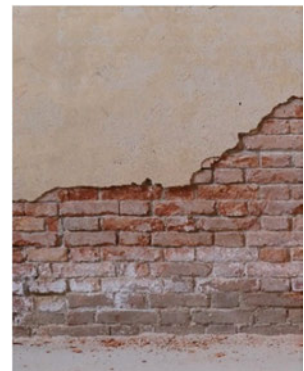
- macchia, dovuta a colature e concentrata soprattutto sul prospetto sud in corrispondenza delle mensole di pietra.
- patina biologica, nella fascia al di sotto delle finestre dell’abside centrale (dovuta probabilmente ad infiltrazioni di acqua dal serramento) e in alcune porzioni della parete sud.

- presenza di vegetazione di piccola entità, limitata a piccole porzioni al di sotto delle finestre dell’abside centrale.
- mancanza, con grande estensione su tutte le pareti perimetrali ed interne alle absidi e strettamente correlata alla presenza di sali.

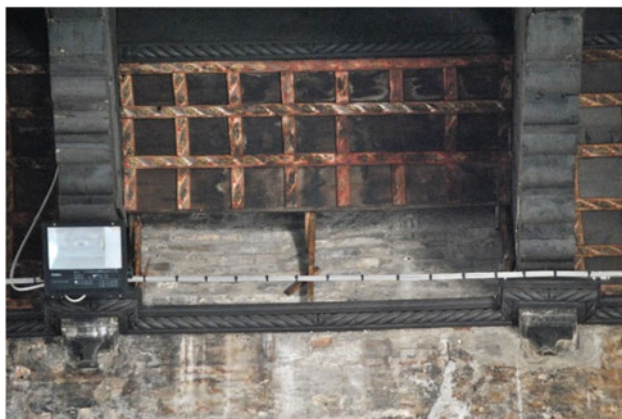
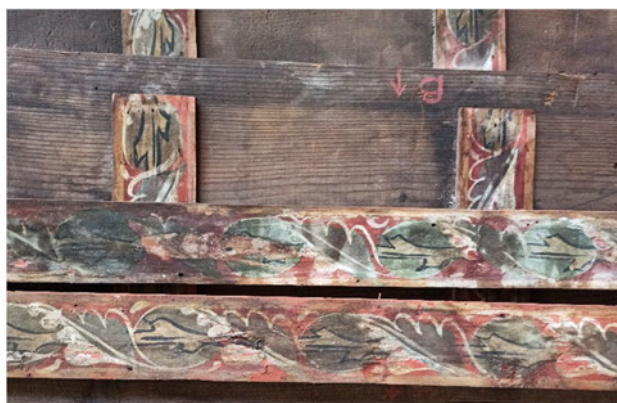
Attraverso il solo esame visivo è stato possibile rilevare sporadiche mancanze di porzioni del tavolato e di cornici decorate (dovute allo smontaggio in fase diagnostica) e una generale perdita della decorazione a velatura.

Restauro delle pannellature dei soffitti, consistente in una preliminare velatura, con carta giapponese e resina acrilica dei sollevamenti della pellicola pittorica, consolidamento della stessa, compreso il riadagio della crosta sollevata, pulitura con solventi adatti; stuccatura delle lacune, ritocco pittorico; stesura di protettivo finale
