| <b>Consolidamento conservativo del ponte di Santa Maria Maggiore a Santa Croce, Venezia</b> | commessa | P126 |
| Progetto esecutivo strutturale | fase | cod. documento |
| <b>Schema delle fasi costruttive</b> | documento | PES.05 |

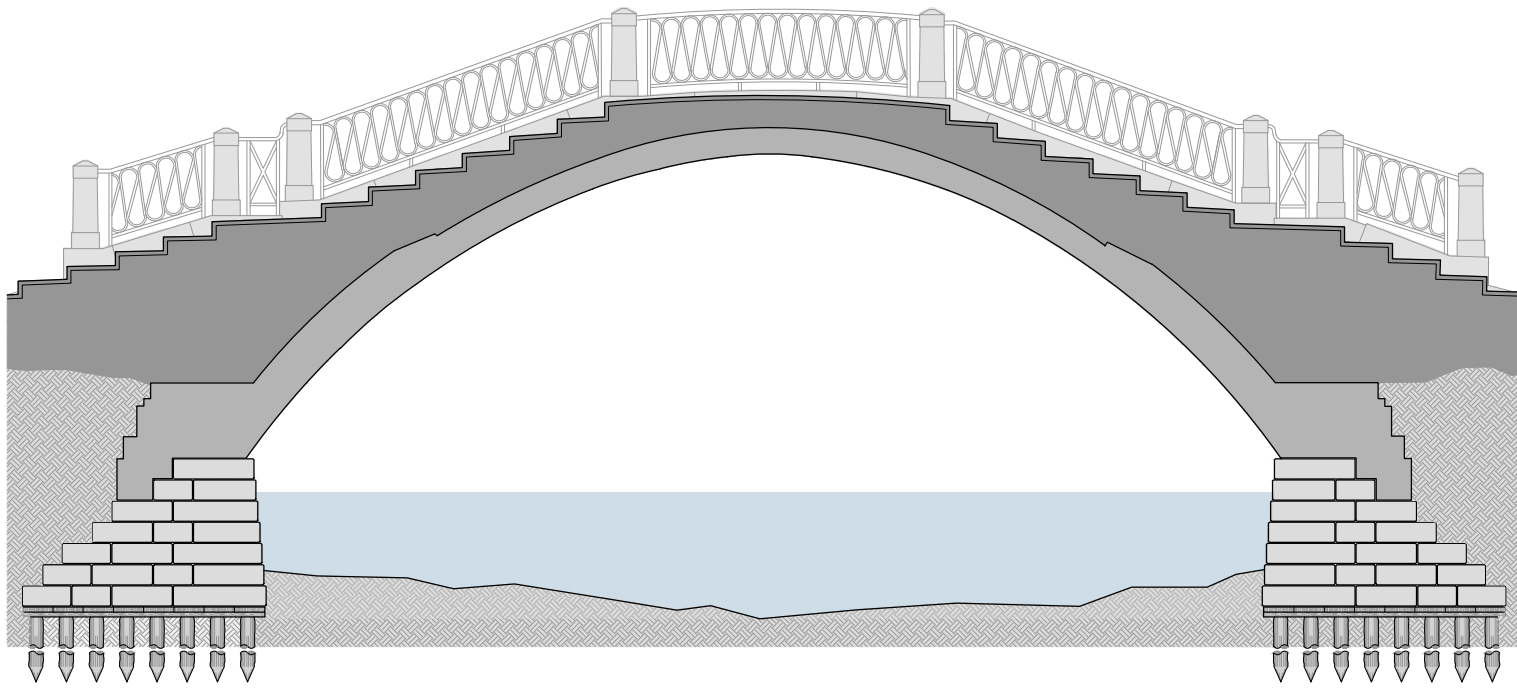
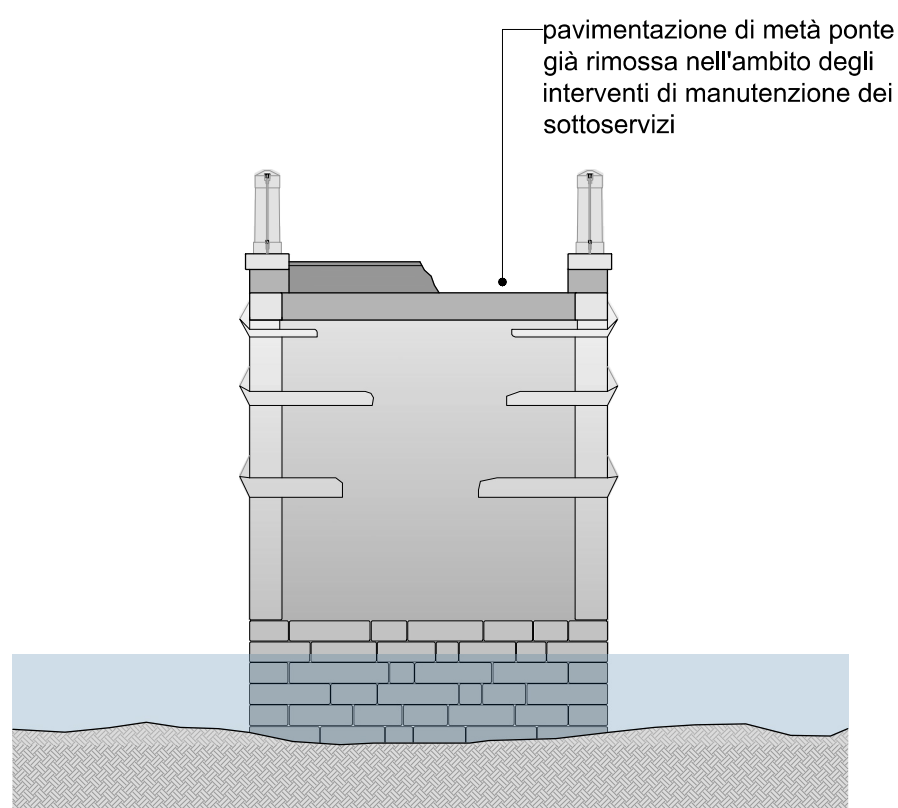
**Fase 0:**  
stato di fatto

—pavimentazione di metà ponte già rimossa nell'ambito degli interventi di manutenzione dei sottoservizi

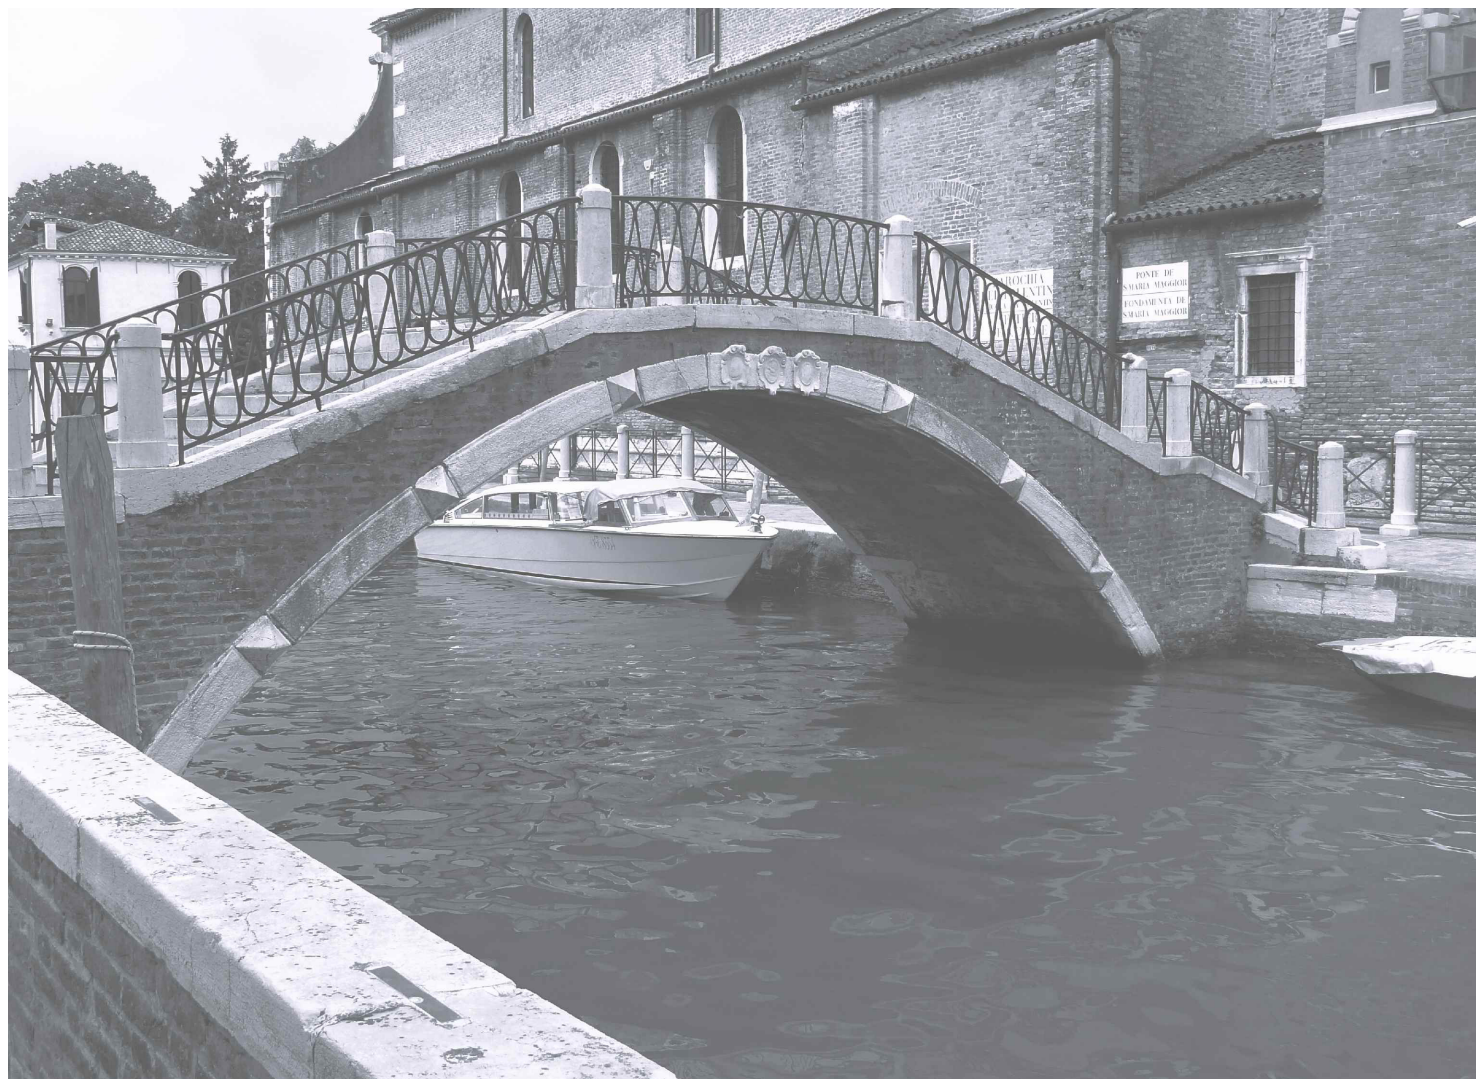
**Fase 7:**  
ispezione subacquea delle spalle e delle fondazioni del ponte  
(preferibilmente anticipabile alle fasi precedenti) ed eventuale  
esecuzione degli interventi di consolidamento necessari
