Variante n. 59 al Piano degli Interventi

Riqualificazione dell'ex Istituto delle Canossiane alla Giudecca con la
realizzazione di un compendio residenziale.

**RELAZIONE DI PROGETTO PER IL RESTAURO DI UN EDIFICIO SITO IN
VENEZIA, ISOLA DELLA GIUDECCA, PONTE PICCOLO 427-428**

RELAZIONE TECNICA

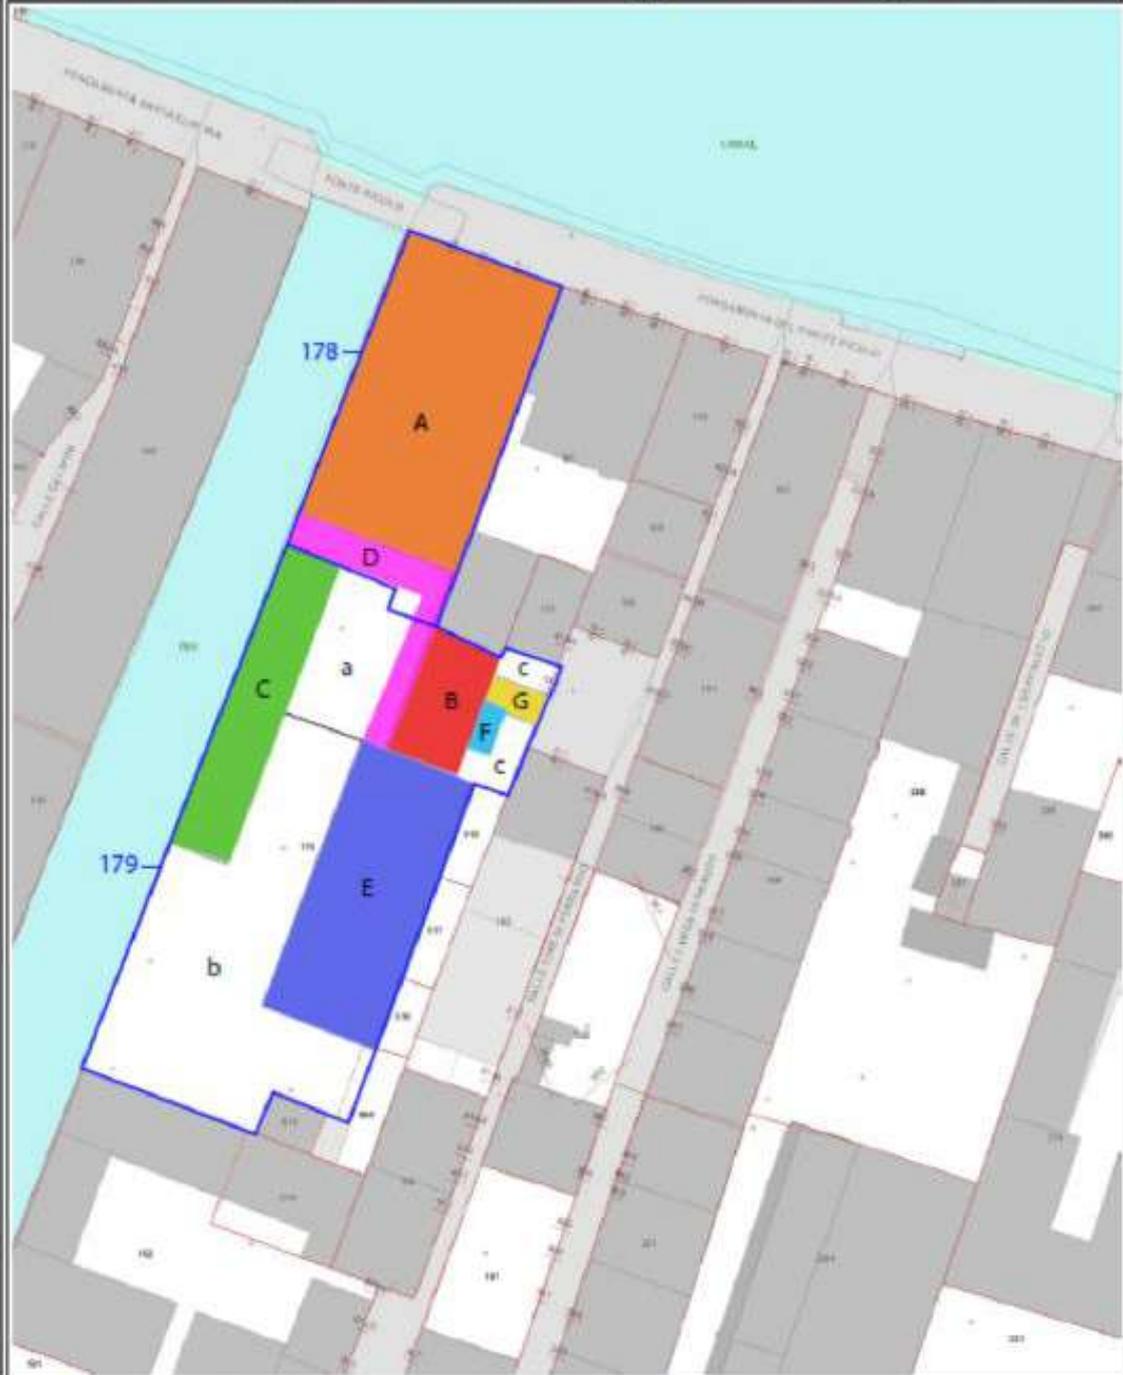
Ambito tematico: "Urbanistica" - Estratto mappa catastale: mappali 178 e 179

SCALA: 1:500
PROIEZIONE: GAUSS-BOAGA Fuso Est
DATUM: ROMA 40
CARTOGRAFIA:

COORDINATE
N.O. E: 2.310.860 N: 5.033.820
S.E. E: 2.310.950 N: 5.033.700

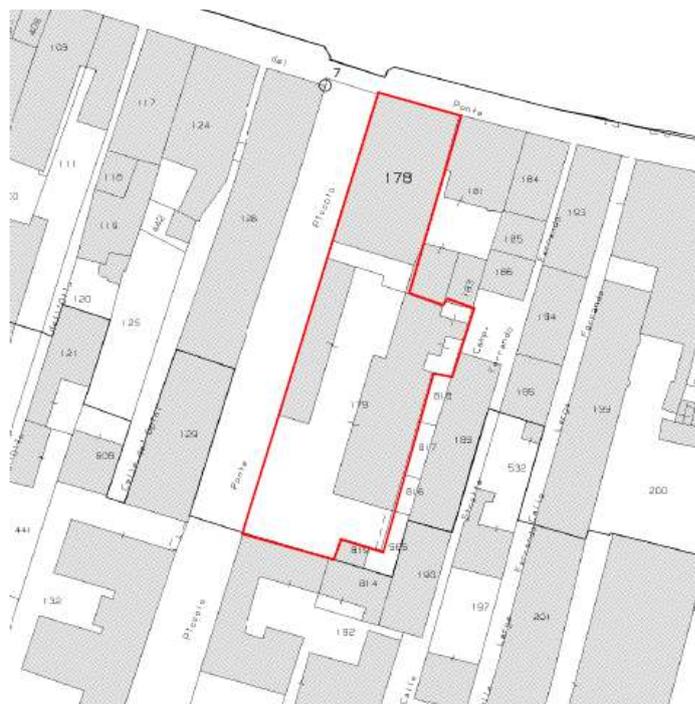
Estratto di mappa catastale

Gli immobili oggetto della presente analisi sono individuati presso il Catasto Edilizio urbano del Comune di Venezia, al Foglio 18 Mappali 178 Sub 3 e 179 Sub 1.

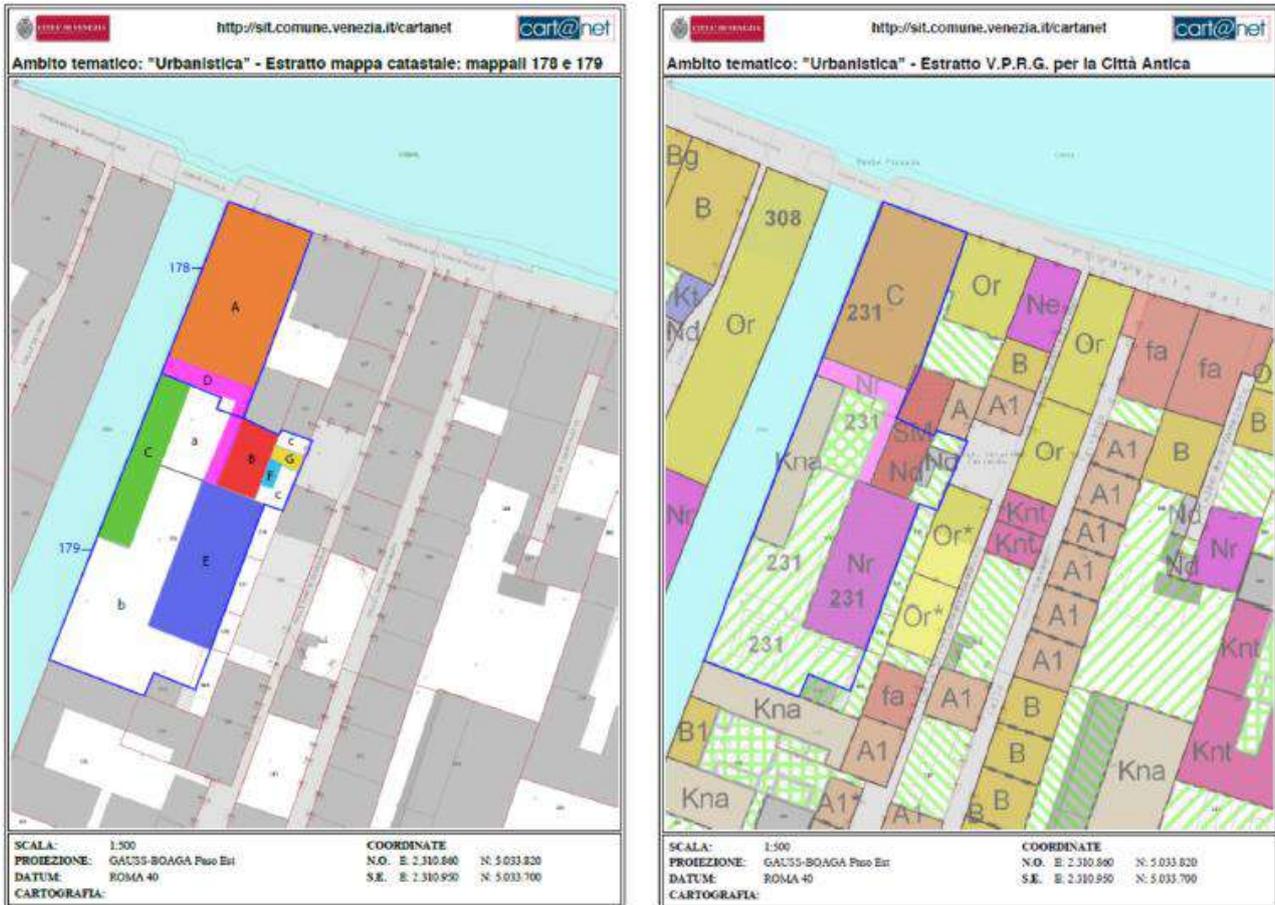
Le 7 unità edilizie sono contrassegnate con le lettere maiuscole “A-B-C-D-E-F-G”, le aree esterne con le lettere minuscole “a-b-c”. In linea blu sono rappresentati i mappali catastali.

- **Corpo “A”:** “tipo C – Unità edilizia di base residenziale pre-ottocentesca originaria a fronte tricellulare”;
- **Corpo “B”:** “tipo SM – Unità edilizia speciale pre-ottocentesca a struttura modulare”;
- **Corpo “C”:** “tipo Kna – Unità edilizia di base non residenziale novecentesca a capannone fronte acqueo”;
- **Corpo “D”:** “tipo Nr – Unità edilizia novecentesca integrata nel contesto” (istruttoria PG/2012/0187156);
- **Corpo “E”:** “tipo Nr – Unità edilizia novecentesca integrata nel contesto” (istruttoria PG/2012/0187156);
- **Corpo “F” e Corpo “G”:** “tipo Nd – Unità edilizia non integrata nel contesto” (istruttoria PG/2012/0187156).

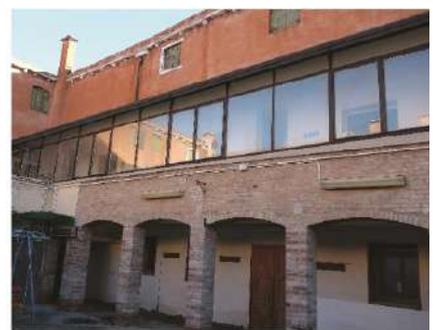
Edificio B con addizione D sul fronte

L'**edificio B** è costituito da una copertura lignea in false capriate e arcarecci, da solai di piano lignei e da murature in mattoni pieni. Il piano terra è costituito da murature perimetrali a due teste di spessore pari a circa 26 cm e da tre pilastri in calcestruzzo nei quali sono presenti fessurazioni.

Sono anche presenti lesioni sulle murature in particolar modo al piano primo, dovute a cedimenti differenziali tra i diversi edifici e alla non ammorsatura delle pareti.

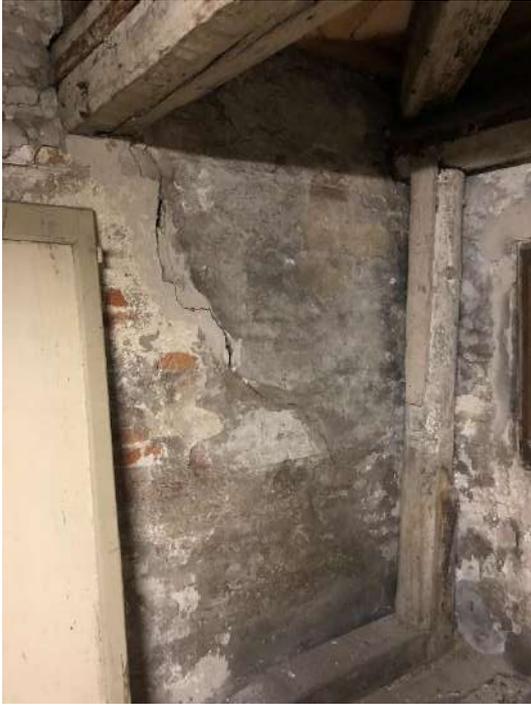
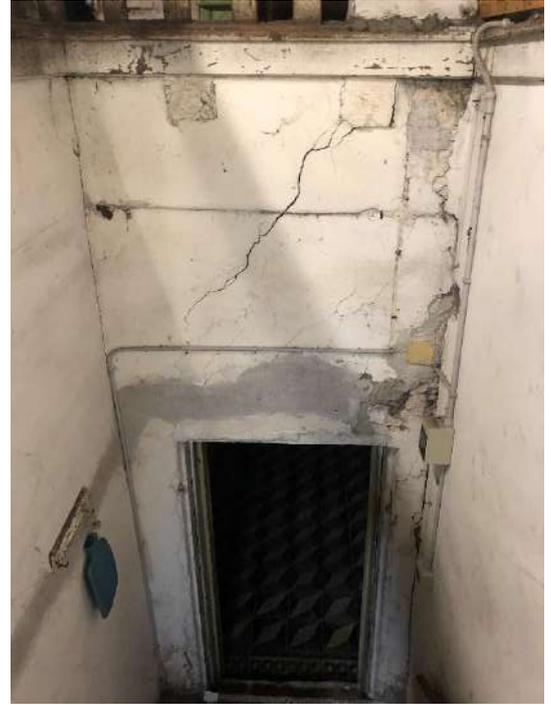
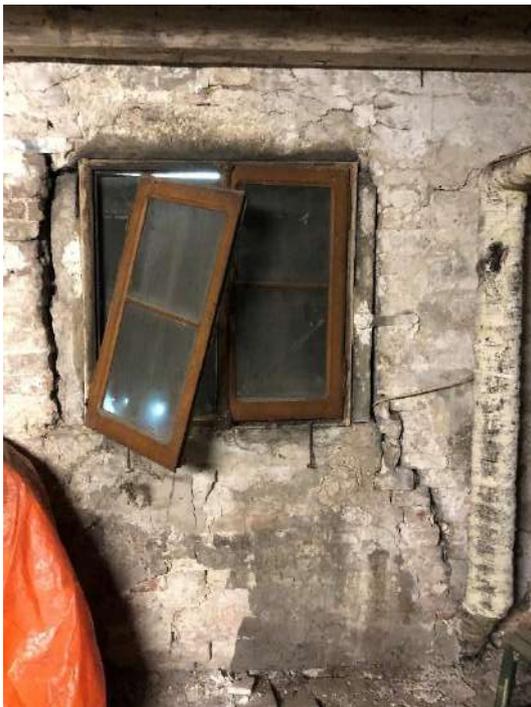
Le murature si presentano in discreto stato; sono tuttavia presenti stati di degrado o difetti di esecuzione dovuti a:

- risalite capillari al piano terra;
- presenza di porzioni realizzate con paramenti paralleli e non ammorsati fra loro (assenza di diatoni); assenza di ammorsamenti tra murature.

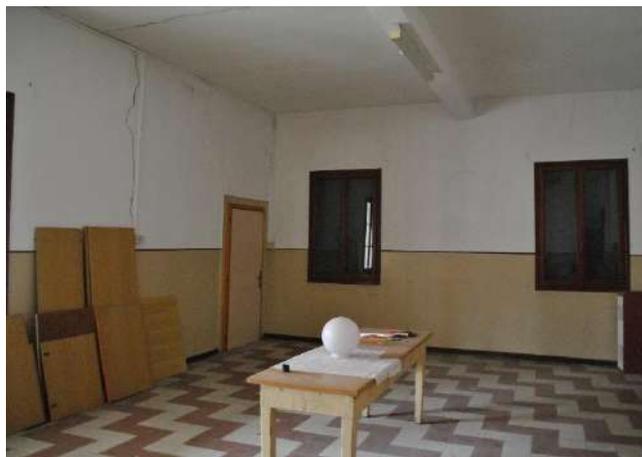
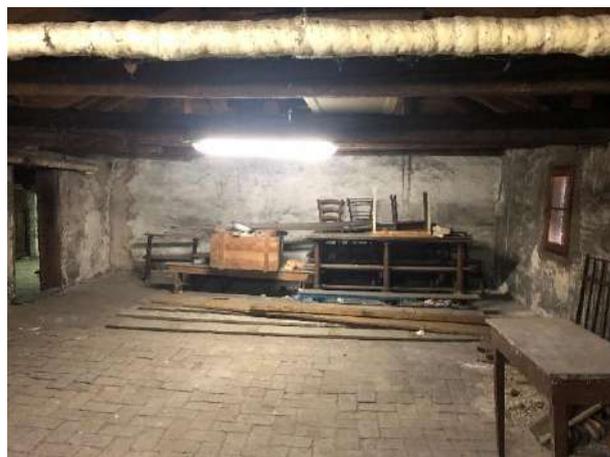
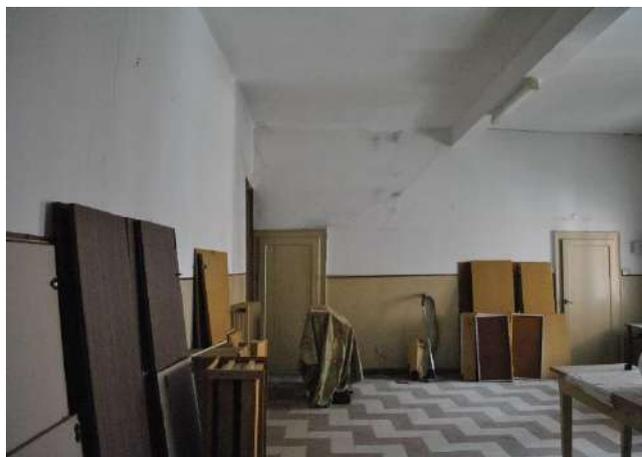
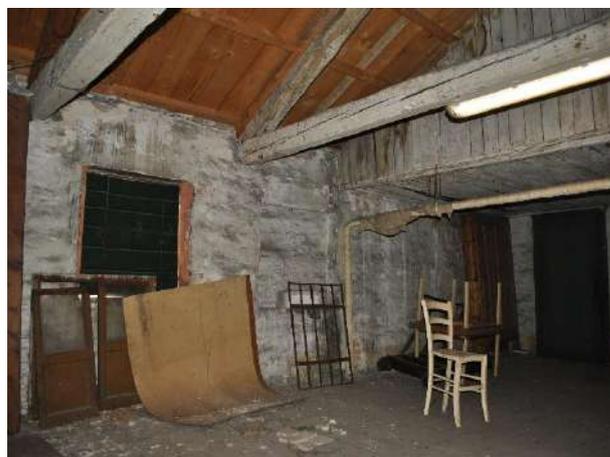
Il primo solaio è realizzato con travi lignee ordite ortogonalmente alla corte. Sono presenti anche travature rompitratta in acciaio che riducono la luce libera di inflessione del solaio. Il piano primo ha una superficie maggiore del piano terra: una porzione consistente, infatti, grava su di un'altra proprietà al piano terra. L'orditura delle pareti ricalca quella del piano terra, ad eccezione di una parete intermedia che appoggia in falso, probabilmente, su una trave del primo solaio.

Le murature si presentano in discreto stato; sono tuttavia presenti stati di degrado o difetti di esecuzione dovuti a:

- risalite capillari al piano terra;
- presenza di porzioni con tessitura scadente;
- assenza di ammorsamenti tra murature.

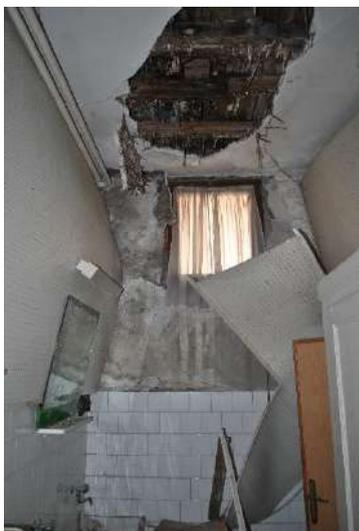
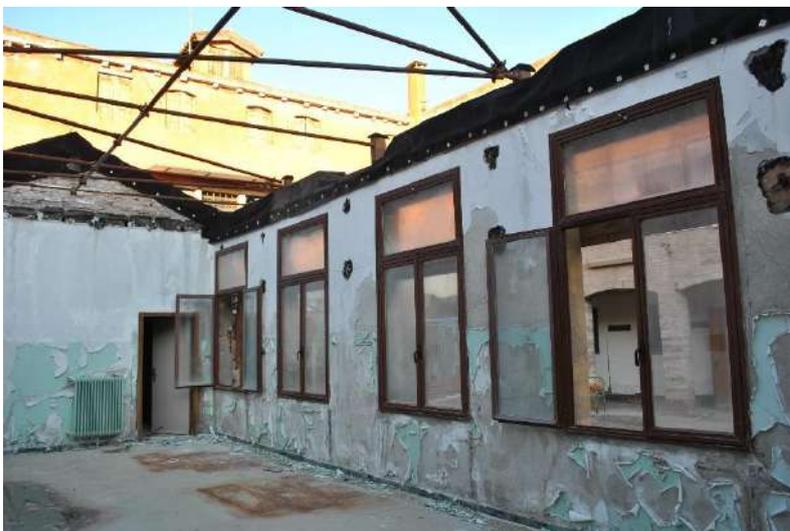
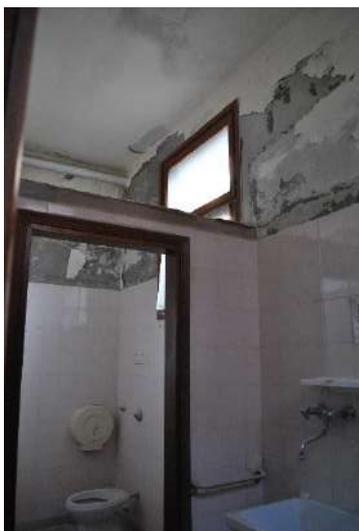
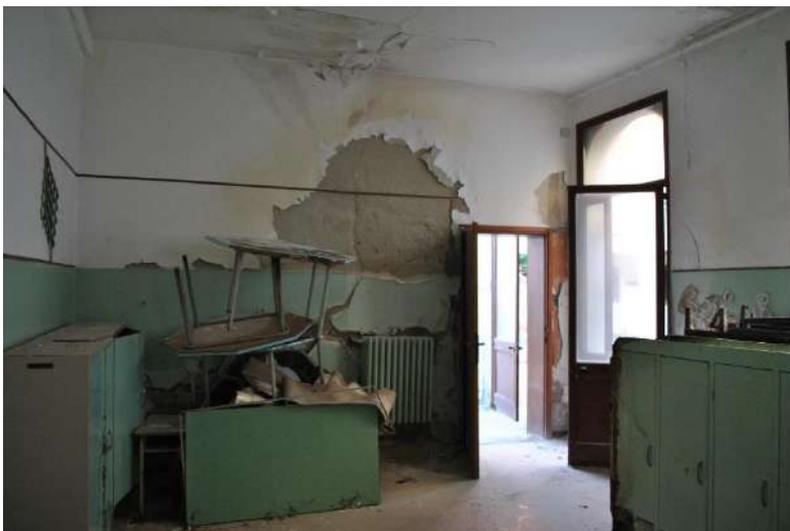
L'**edificio C**, ad un piano fuori terra, si presenta parzialmente crollato. È costituito da murature in mattoni pieni di spessore 25 cm e copertura in legno, dove presente. Si osserva che la porzione superiore della muratura perimetrale lungo il rio risulta essere costituita da mattoni forati.

Le murature presentano stati di degrado o difetti di esecuzione dovuti a:

- risalite capillari;
- presenza di porzioni realizzate con paramenti paralleli e non ammortati fra loro (assenza di diatoni).

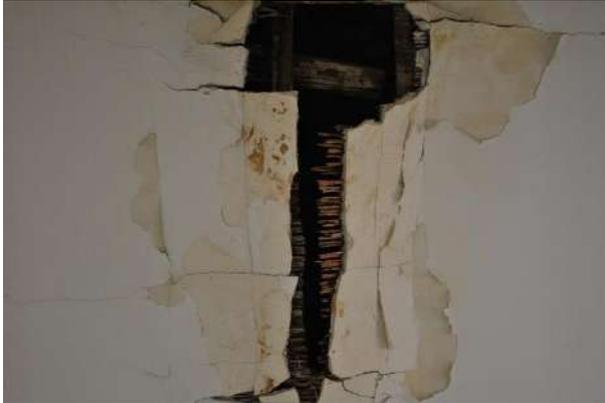
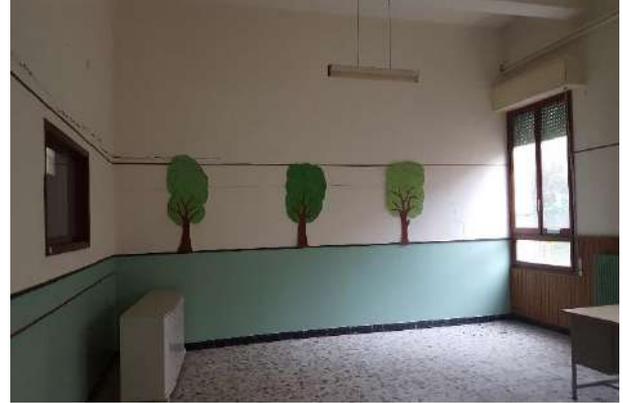
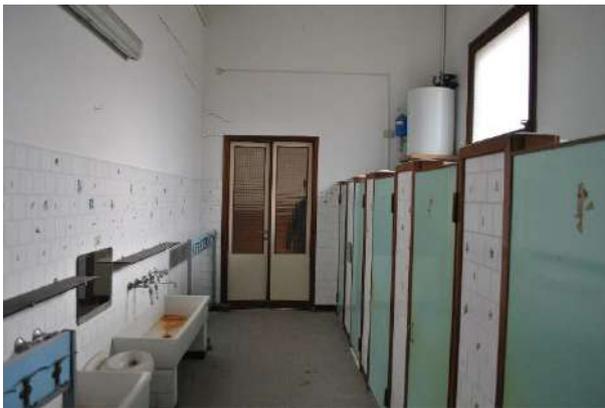
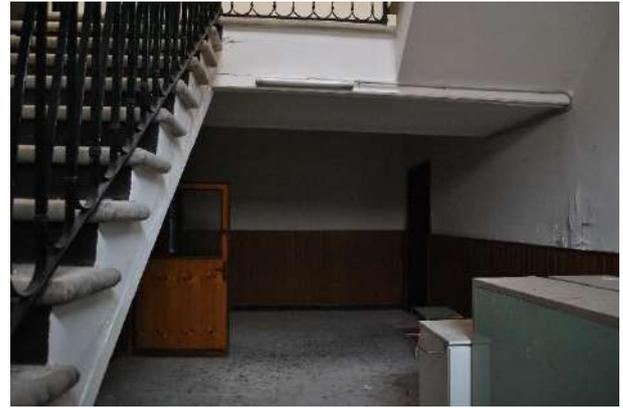
L'**edificio E** è formato da due piani fuori terra di altezza interna rilevante (circa 4.8 mt al piano terra e circa 5.9 mt al piano primo). Le strutture verticali sono realizzate da murature in mattoni pieni a tre teste, di spessore pari a circa 40 cm; il primo solaio è realizzato per la maggior parte in calcestruzzo, con soletta piena portata da travi in c.a. intradossate con interasse di circa 2.30 m. La copertura risulta essere lignea con capriate e arcarecci che sorreggono un controsoffitto. Sono presenti lesioni orizzontali sulle partizioni interne al piano terra dovute probabilmente ad un cedimento del pavimento e lesioni diffuse diagonali su una parete al piano primo fronte vano scala, dovute a cedimenti differenziali delle fondazioni.

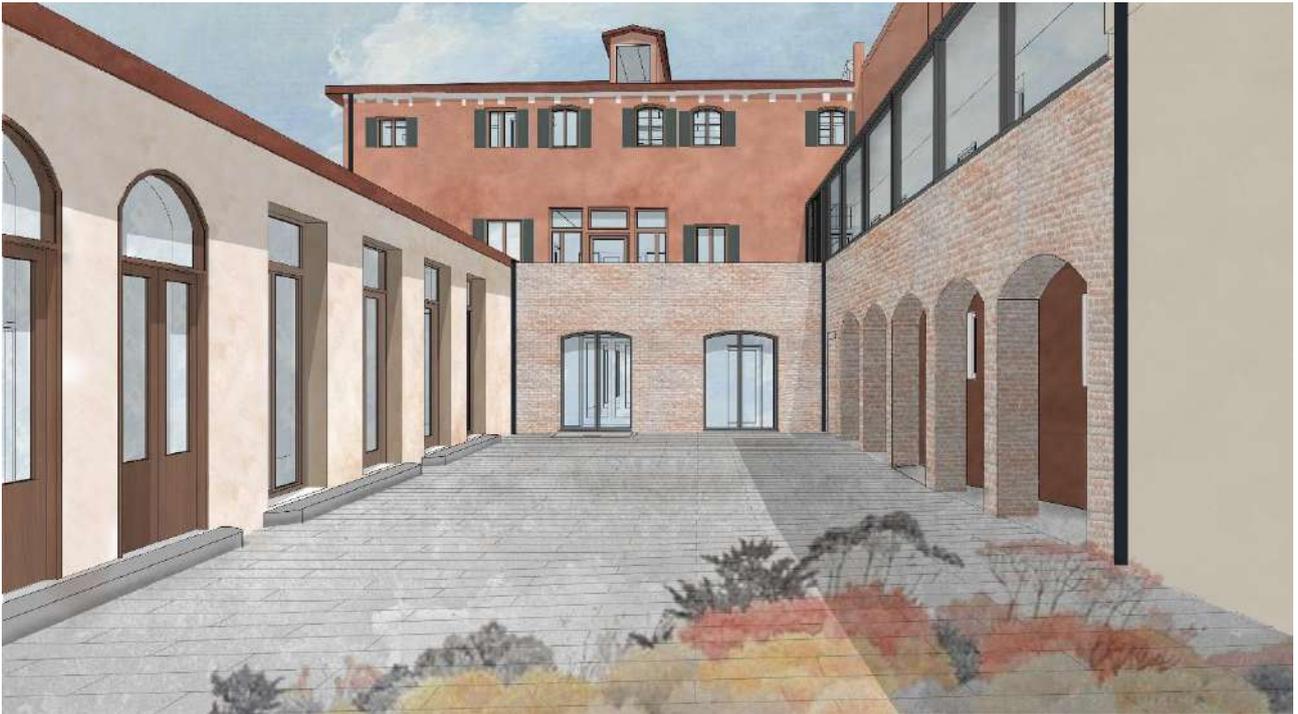
Vista da giardino verso prospetto sud

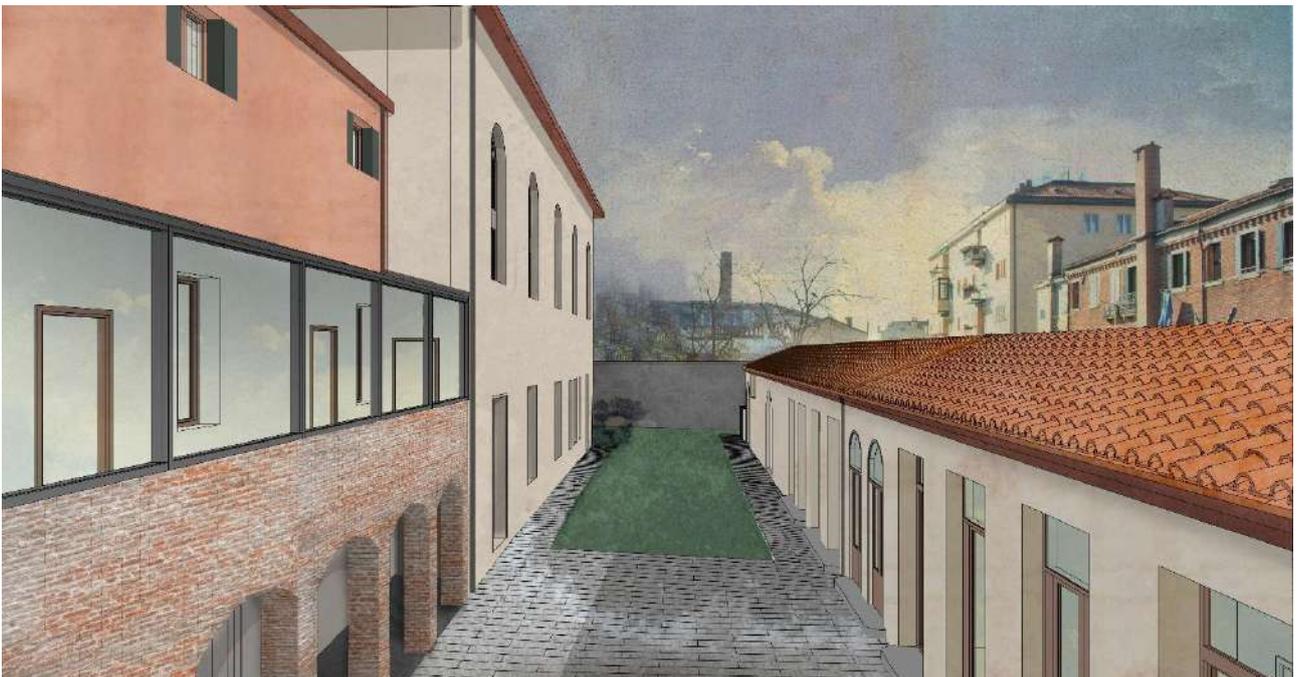
Vista da terrazza
