1. INTRODUZIONE

Il presente documento costituisce la relazione tecnico- illustrativa per l'intervento di ripristino e consolidamento della balaustra situata in Riva del Buso, a ridosso del Ponte di Rialto e del Fondaco dei Tedeschi. L'opera si è resa necessaria a seguito di un incidente nautico avvenuto l'11 dicembre 2025, quando un'imbarcazione ha impattato violentemente contro il paramento lapideo, causandone il parziale crollo e il distacco di numerosi elementi. L'obiettivo primario è il recupero della materia originale, il consolidamento strutturale e la ricostituzione dell'integrità formale del manufatto.

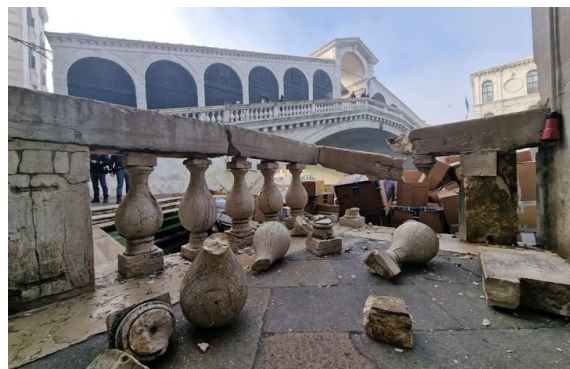
A seguito del sinistro e delle successive operazioni di messa in sicurezza, l'assetto della balaustra risulta profondamente alterato. Nel settore orientato in direzione nord-sud, permangono in opera soltanto quattro colonnini (identificati con i numeri 7, 9, 10 e 11) e un pilastro di testata. La catalogazione dei frammenti ha evidenziato che il colonnino n. 7, avendo subito una frattura irreparabile, dovrà essere integralmente sostituito con un nuovo elemento in Pietra d'Istria. Il passamano ha subito un violento smembramento, risultando fratturato in tre macro-frammenti, di cui uno soltanto è rimasto nella sede originaria. Ancora più critico appare lo stato del paramento nel settore est-ovest, dove il parapetto è stato completamente divelto dall'urto. I colonnini n. 2, 3 e 4 sono stati recuperati e messi in sicurezza, ma presentano gravi danneggiamenti localizzati soprattutto alle basi. In particolare, del colonnino n. 4 permane in situ

esclusivamente la porzione basale.

Fig. 10 – 11 Foto immediatamente successiva all'incidente

L'intervento è, finalizzato non solo alla riparazione del danno traumatico ma anche alla conservazione a lungo termine della materia lapidea. La prima fase ha riguardato il recupero e la catalogazione dei frammenti originali, operazione già avviata per identificare ogni singola porzione della balaustra e valutarne la riutilizzabilità in base all'integrità strutturale residua. Successivamente, si procederà a una pulitura selettiva delle superfici volta alla rimozione dei depositi carboniosi e delle croste nere; tale trattamento sarà calibrato in base allo spessore del degrado, e verrà effettuato tramite impacchi chimici di bicarbonato d'ammonio per gli strati più sottili, al fine di preservare la preziosa patina storica della Pietra d'Istria. Si passerà successivamente alla ricomposizione e fissaggio vedrà la riadesione dei pezzi spezzati dall'urto mediante l'uso di resine epossidiche bicomponenti. Per garantire la necessaria stabilità strutturale, l'incollaggio sarà integrato da un sistema di impernatura che prevede la rimozione dei vecchi perni in ferro ossidati e la loro sostituzione con nuovi perni in acciaio inox. Per quanto concerne il risarcimento delle lacune e delle mancanze materiche, si interverrà con integrazioni mediante tassellatura utilizzando Pietra d'Istria nuova o di recupero, che verrà lavorata a mano per uniformarsi perfettamente alla tessitura e alla lavorazione superficiale originale. Infine, il restauro sarà completato dal ripristino dei giunti e dei collegamenti tra i pilastri e le copertine. Si rimanda agli elaborati grafici alle schede tecniche per maggiori chiarimenti.

Ripristino della stabilità meccanica del manufatto. I pezzi spezzati vengono riadesi utilizzando resine epossidiche bicomponenti, note per la loro elevata forza incollante e rapidità di reticolazione. Per garantire la tenuta, vengono inseriti nuovi perni in acciaio inox, sostituendo i vecchi elementi in ferro ossidati. Dove la pietra appare disgregata o esfoliata, si interviene con silicato di etile per migliorarne la coesione.

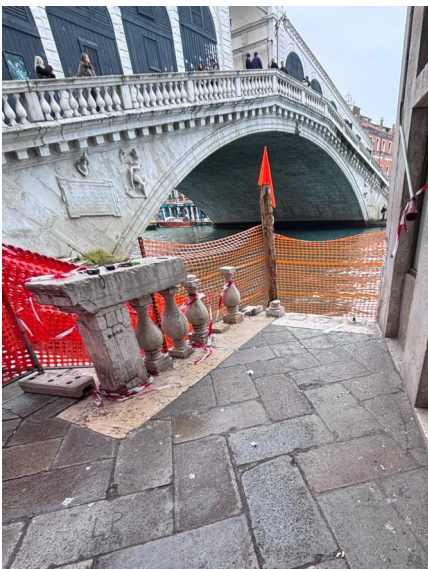
Fig. 12 Foto successiva alla fase di raccolta e catalogazione degli elementi divelti.
