Progetto per il nuovo  
Museo d'Arte Orientale  
di Venezia

**RELAZIONE URBANISTICA**

**PD\_RU**

PROGETTAZIONE ESECUTIVA DI RESTAURO, ADEGUAMENTO FUNZIONALE ED ALLESTIMENTO DEL COMPLESSO DI SAN GREGORIO A VENEZIA PER OSPITARE LE COLLEZIONI DEL MUSEO D'ARTE ORIENTALE

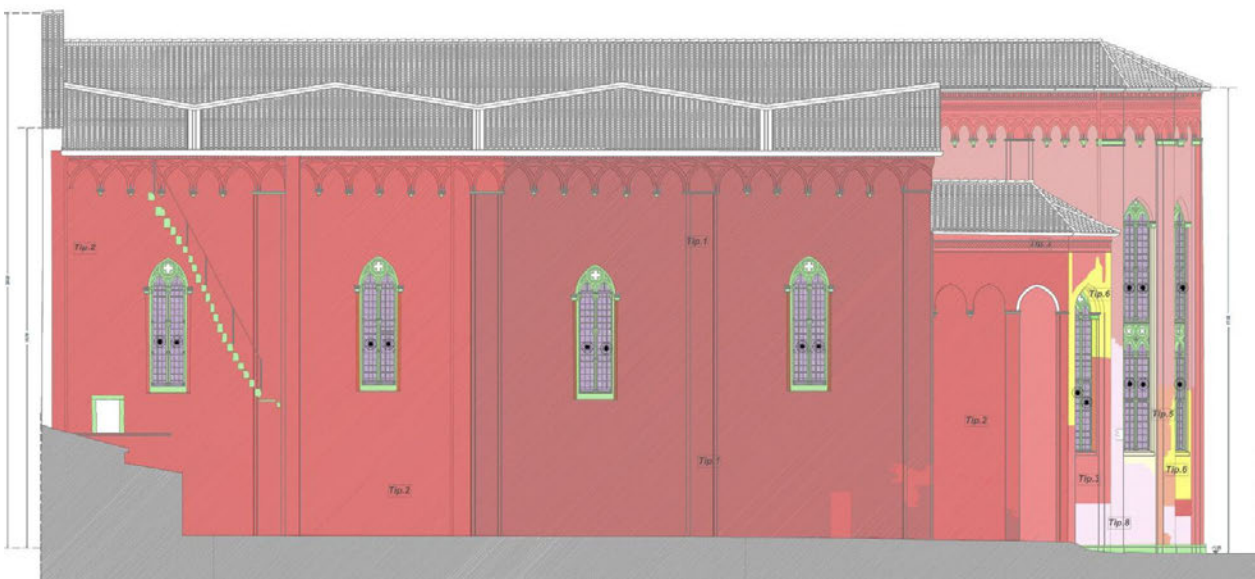
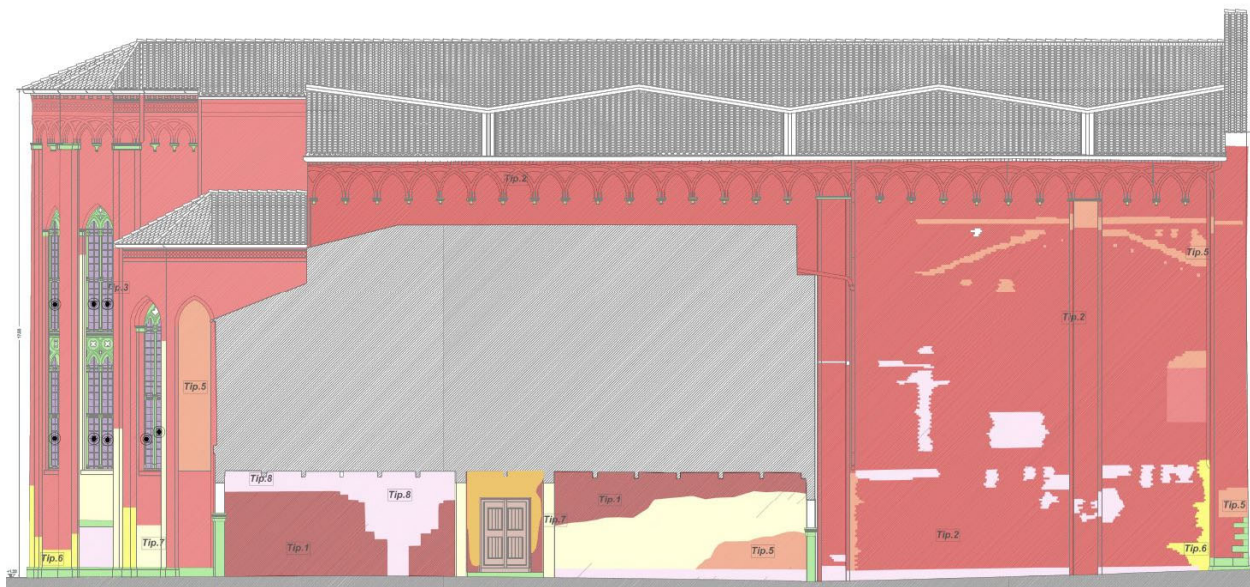
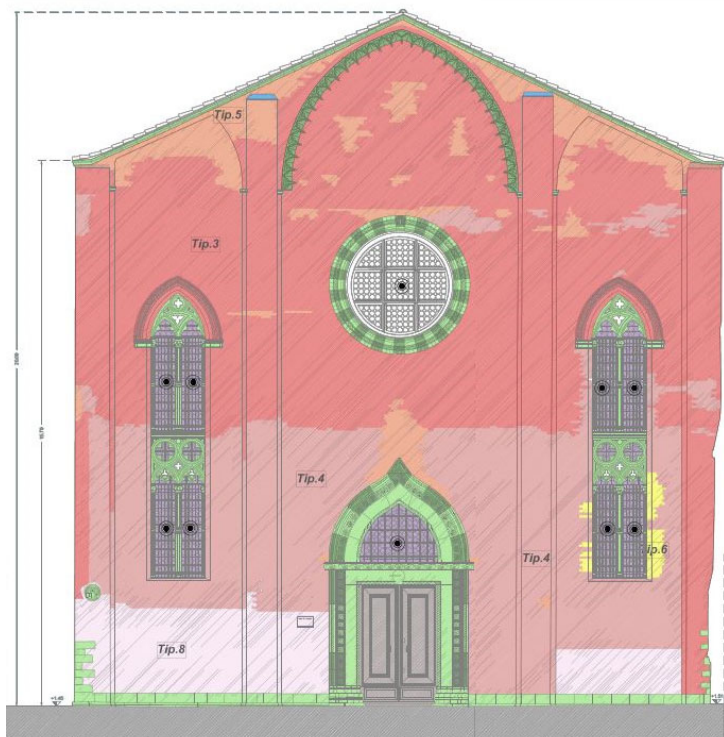
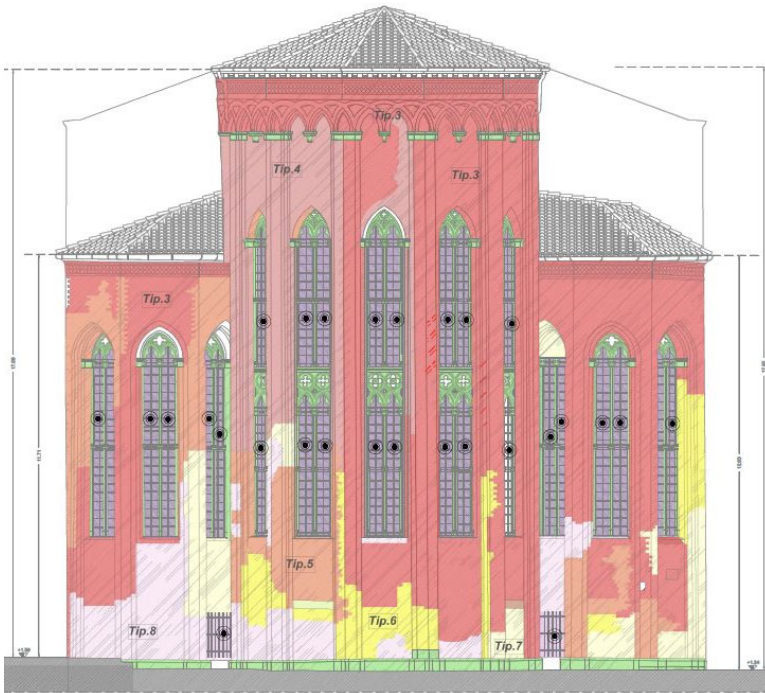
Su tutte le murature esterne si riscontrano fenomeni di degrado simili, imputabili ad agenti atmosferici, azione dell'acqua salina e invecchiamento dei materiali. Di seguito riportiamo un sommario generale dei fenomeni riscontrati.

- Mancanza: mancanza di parti o interi mattoni per avanzato stato di degrado dovuto a processi di natura chimico-fisica.

Tale degrado si manifesta in maniera particolarmente aggressiva nelle parti basamentali dell'edificio, soggette a umidità di risalita fino a una quote di circa 2m dal piano di calpestio.

- Patina biologica: strato sottile, omogeneo, di evidente natura biologica, di colore variabile, per lo più verde, aderente al sottostante materiale in evidente stato di microfessurazione.

Tale degrado si può accompagnare a presenza di vegetazione di piccole dimensioni, che cresce specialmente nelle commessure disgregate tra i mattoni.

- Presenza di vegetazione: strato di vegetazione di varia natura con apparato radicale all'interno della muratura presente in modo diffuso, in particolare sul prospetto sud della chiesa.

- Efflorescenza: formazione di sostanze sulla superficie del materiale, generalmente di colore biancastro e di aspetto cristallino, pulverulento o filamentoso dovuta a presenza di impurità e fenomeni legati all'umidità.

Tale degrado si riscontra in modo particolarmente aggressivo, dovuto all' elevata salinità dell'acqua che circonda gli edifici, fenomeno tipico dell'ambiente veneziano.

- Crosta nera: strato superficiale di alterazione, di spessore variabile, colore tendente al nero, superficialmente disgregato e/o pulverulento, dovuto a processi di natura chimico-fisica.

- Erosione, polverizzazione giunti: decoesione dei giunti della muratura con perdita delle caratteristiche fisiche e del materiale stesso per polverizzazione a causa di processi di natura chimico-fisica.
- Erosione per dilavamento: asportazione di materiale dalla superficie dovuta a cause di natura chimica.
- Esfoliazione: degradazione che si manifesta col distacco totale o parziale di parti – scaglia – spesso in corrispondenza di soluzioni di continuità del materiale originario. Le scaglie hanno forma irregolare e spessore consistente e disomogeneo.
- Fratturazione o fessurazione: presenza di fessurazioni profonde dovute al degrado delle caratteristiche fisiche della struttura.

Come è possibile evincere dall'analisi dello stato di degrado tale fenomeno coesiste con la disgregazione dei mattoni e con altri fenomeni interessanti i paramenti murari, nelle zone basamentali soggette a umidità di risalita.

- La disinfestazione da vegetazione radicata (rampicante) largamente presente sul prospetto sud.
- una generale pulitura di tutte le superfici dei fronti con acqua nebulizzata deionizzata a bassa pressione.
- Una pulitura più profonda dei depositi maggiormente coerenti e delle croste con impacchi di bicarbonato d'ammonio.
- Il trattamento localizzato di disinfestazione da microrganismi biodeteriogeni.
- L'estrazione dei Sali solubili dalle porzioni di murature alla base dei fronti, specialmente nord e sud.
- L'integrazione di laterizi in corrispondenza di mancanze e la sostituzione puntuale di singoli elementi fortemente ammalorati.

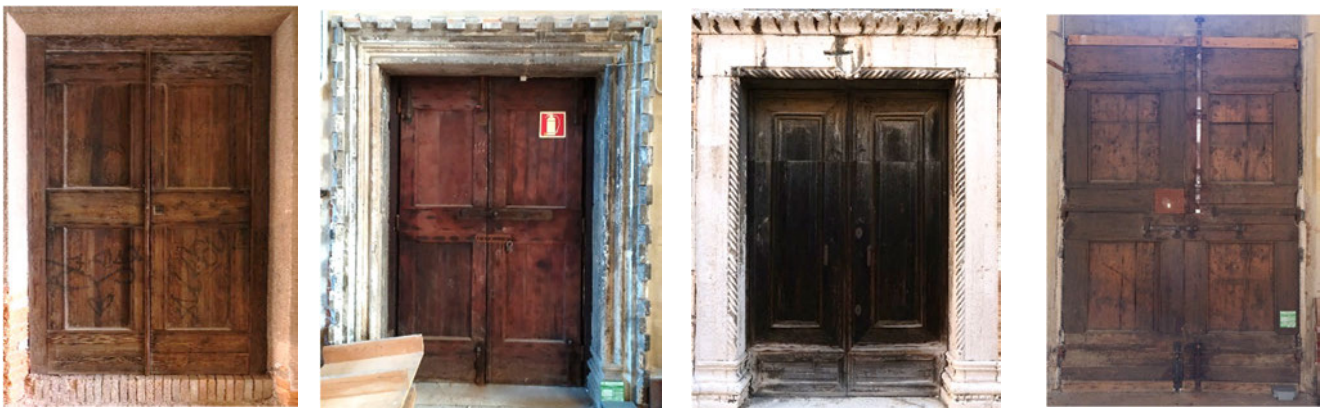
Entrambe le aperture sono chiuse da portoni in legno con struttura a tavolati sovrapposti ed elementi di sostegno, chiusura e movimentazione in ferro.

Si tratta di elementi privi di particolari soluzioni formali né decorazioni pittoriche sui quali si riscontrano segni di deperimento del materiale e localizzati fenomeni di marcescenza.

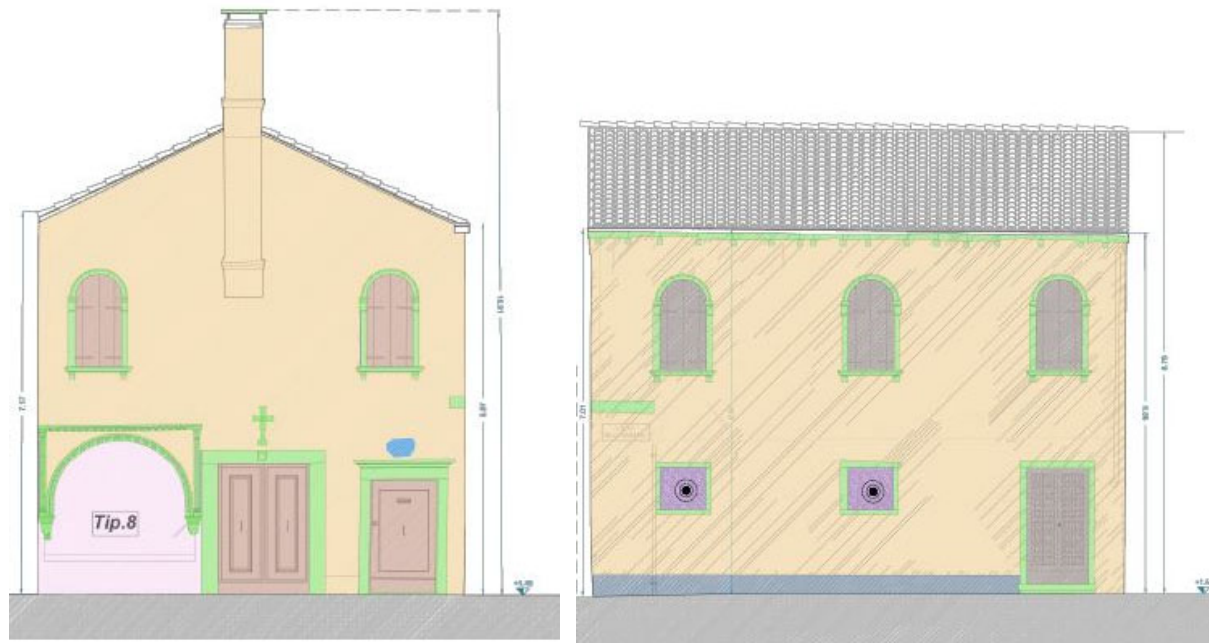
Prospetto nord

Sulle superfici oggetto dell'indagine (prospetti nord ed ovest) insistono alcuni dei fenomeni di degrado già descritti quali:

- deposito superficiale, generalizzato su entrambi i prospetti.
- efflorescenze saline, soprattutto in corrispondenza della fascia al piede del prospetto ovest.
- disgregazione ed erosione, generalizzato sui prospetti ma più consistente nella fascia mediana dello sviluppo delle facciate.
- crosta nera, specialmente al di sotto dei davanzali sul prospetto nord e delle mensole sul prospetto ovest.
- patina biologica, dovuta a ruscellamento dal canale di gronda in vari punti del prospetto ovest.
- presenza di vegetazione di piccola entità in particolare sul prospetto ovest.

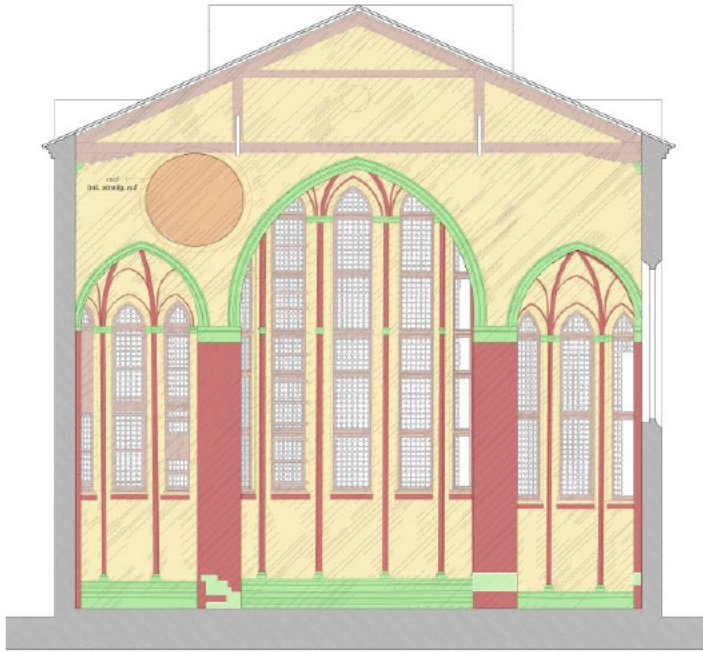
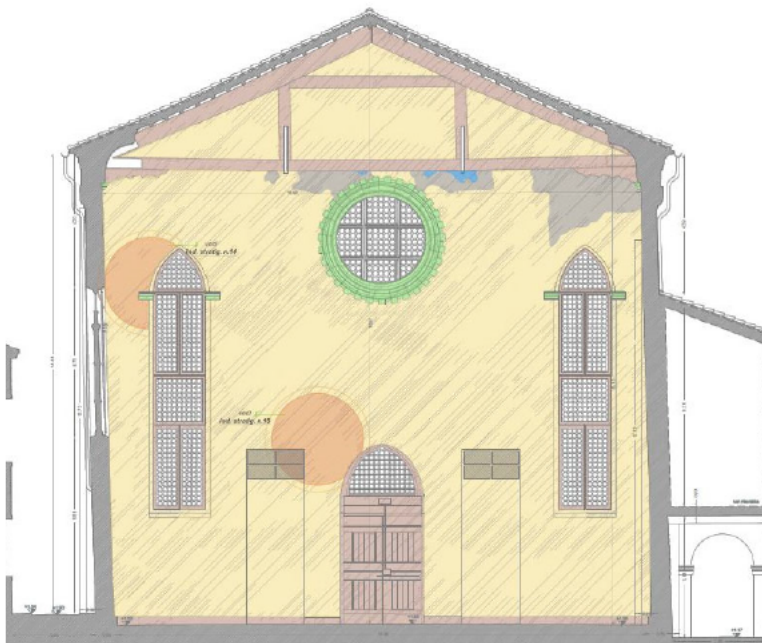
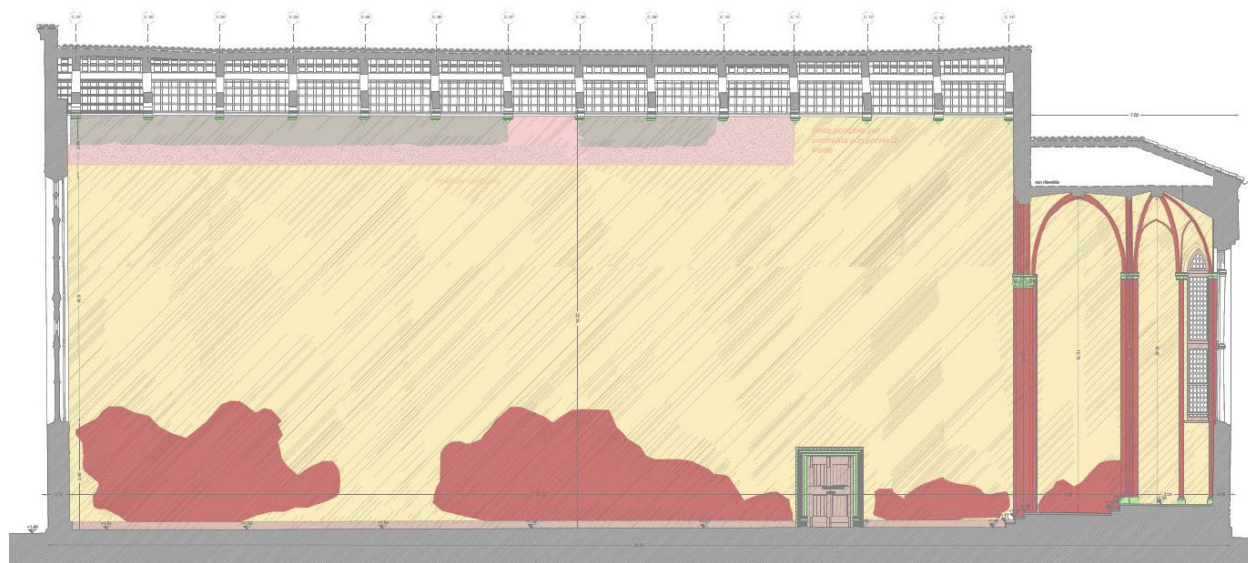
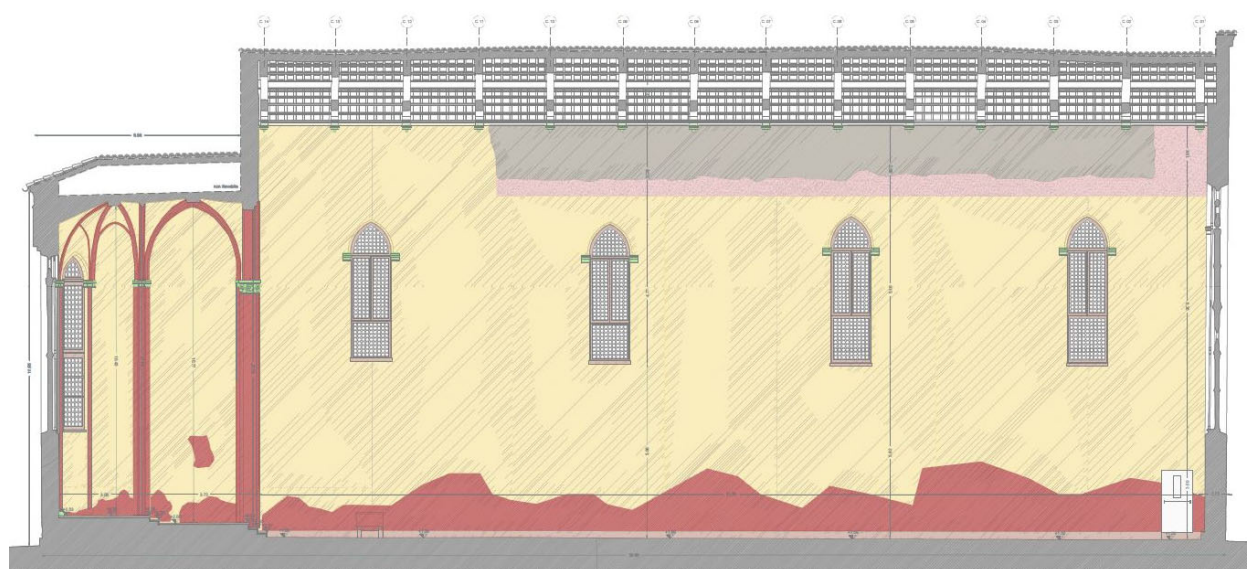
Su questo materiale si riscontrano principalmente i seguenti fenomeni di degrado:

- efflorescenza salina, particolarmente concentrata sulla parte inferiore della muratura dell'abside a nord.
- deposito superficiale incoerente, generalizzato su tutte le superfici.
- patina biologica, circoscritta all'area delle absidi.
- crosta nera, localizzata in particolare sui piedritti che sorreggono gli archi a sesto acuto delle absidi, sulle nervature delle volte e sui davanzali delle finestre.
- disgregazione, generalizzata su tutte le strutture.
- polverizzazione, con entità variabile ma dipendentemente dalla fattura dei mattoni più che dalla loro ubicazione nella fabbrica.
- fessurazione e fratturazione, in corrispondenza delle parte inferiore delle paraste.
- mancanza, specialmente alla base delle paraste e conseguente ai fenomeni di fratturazione o livelli avanzati di disgregazione.

I fenomeni di degrado più riscontrabili sono:

- depositi superficiali, generalizzati
- crosta nera, largamente diffusa sugli elementi posti a quote superiori (conci degli archi, capitelli, mensole, cornici del rosone e dei portali).
- fessurazione e fratturazione, limitata ad alcune basi dei pilastri.
- distacco, negli elementi alla base dei pilastri.
- disgregazione, coinvolge soprattutto gli elementi alla base dei pilastri nella zona absidiale raggiungendo talvolta livelli profondi fino a configurarsi come mancanza.

Sugli intonaci interni insistono fenomeni di degrado principalmente riconducibili a:

- macchia, dovuta a colature e concentrata soprattutto sul prospetto sud in corrispondenza delle mensole di pietra.
- patina biologica, nella fascia al di sotto delle finestre dell’abside centrale (dovuta probabilmente ad infiltrazioni di acqua dal serramento) e in alcune porzioni della parete sud.

- presenza di vegetazione di piccola entità, limitata a piccole porzioni al di sotto delle finestre dell’abside centrale.
- mancanza, con grande estensione su tutte le pareti perimetrali ed interne alle absidi e strettamente correlata alla presenza di sali.

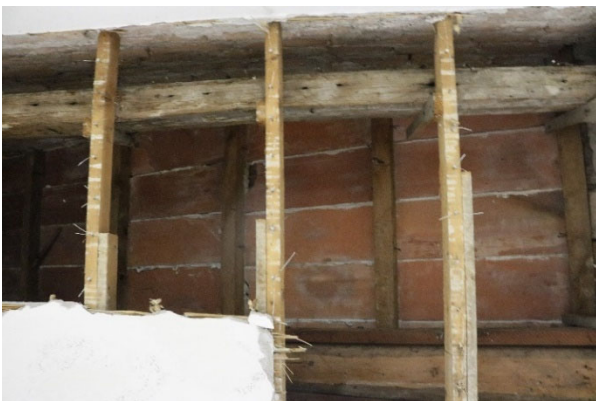
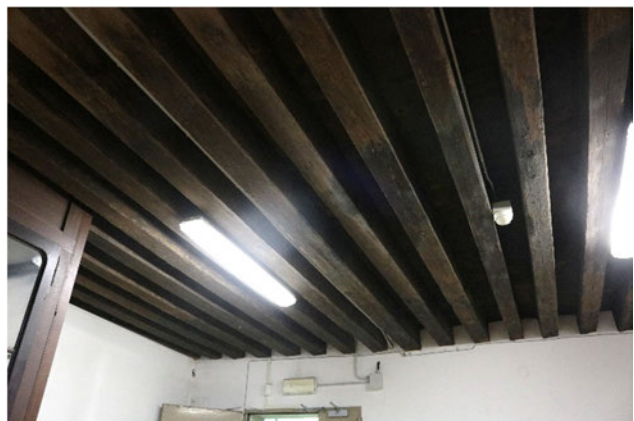
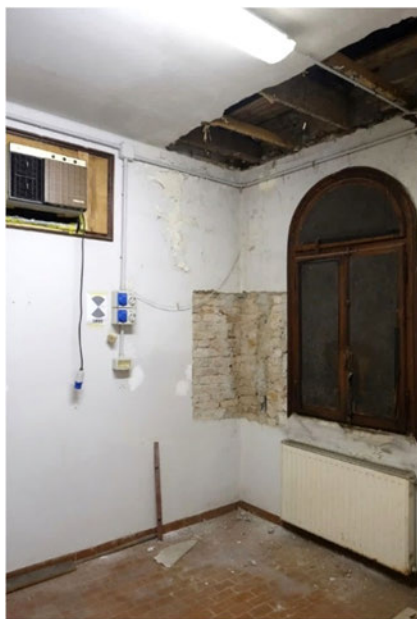
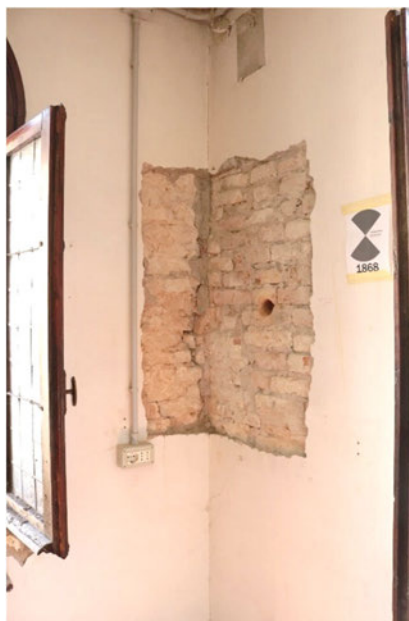
La maggior parte dei solai è realizzata con una singola orditura di travi di legno squadrati e soprastante tavolato ligneo sui quali si riscontrano fenomeni localizzati di marcescenza e attacchi da parte di insetti xilofagi. Fanno eccezione gli ambienti attualmente destinati a locali tecnici (che presentano una struttura mista con orditura principale in legno ed impalcato in pignatte di laterizio) ed il passaggio esterno di connessione con la chiesa che risulta coperto da una tettoia in materiale plastico impostata su esili elementi metallici.

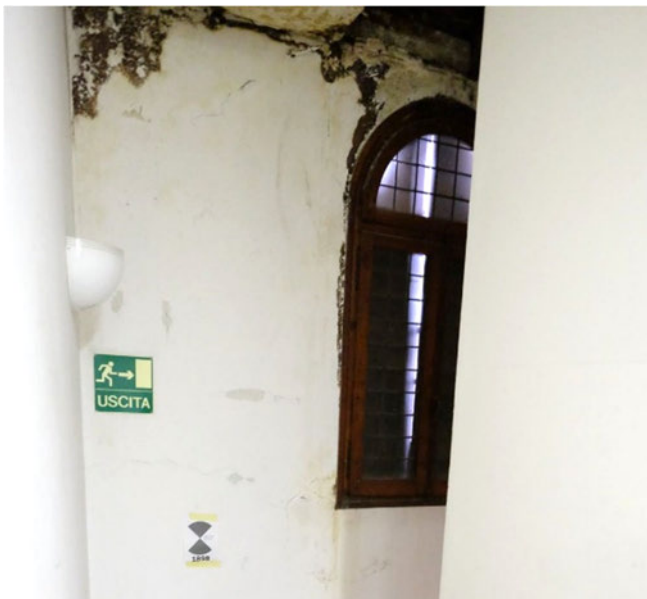
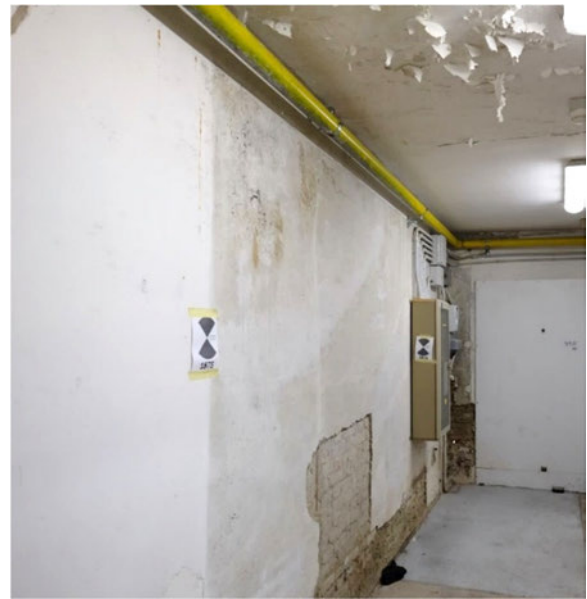
Tutte le pareti sono intonacate con intonaci a base cementizia e tinta di colore bianco generalmente in buono stato di conservazione. Non si riscontrano particolari fenomeni di degrado salvo alcune porzioni di murature perimetrali al secondo livello in cui sono evidenti i segni di infiltrazioni di acqua dalla copertura (distacchi, rigonfiamenti, macchie e patine biologiche) ed al piano terra dove sono visibili esfoliazioni della pellicola pittorica probabilmente dovute all'azione dell'umidità di risalita capillare. A seguito delle indagini effettuate sugli intonaci si esclude la presenza di apparati decorativi.
