CITTA' DI
VENEZIA

14959-22

MESSA IN SICUREZZA, CONSOLIDAMENTO MARGINAMENTO E RIPRISTINO
PAVIMENTAZIONE DELLE FONDAMENTE NOVE PER GARANTIRE ACCESSO
ALL'OSPEDALE CIVILE

PERIZIA TECNICA DI VARIANTE - RELAZIONE DEL DIRETTORE DEI LAVORI

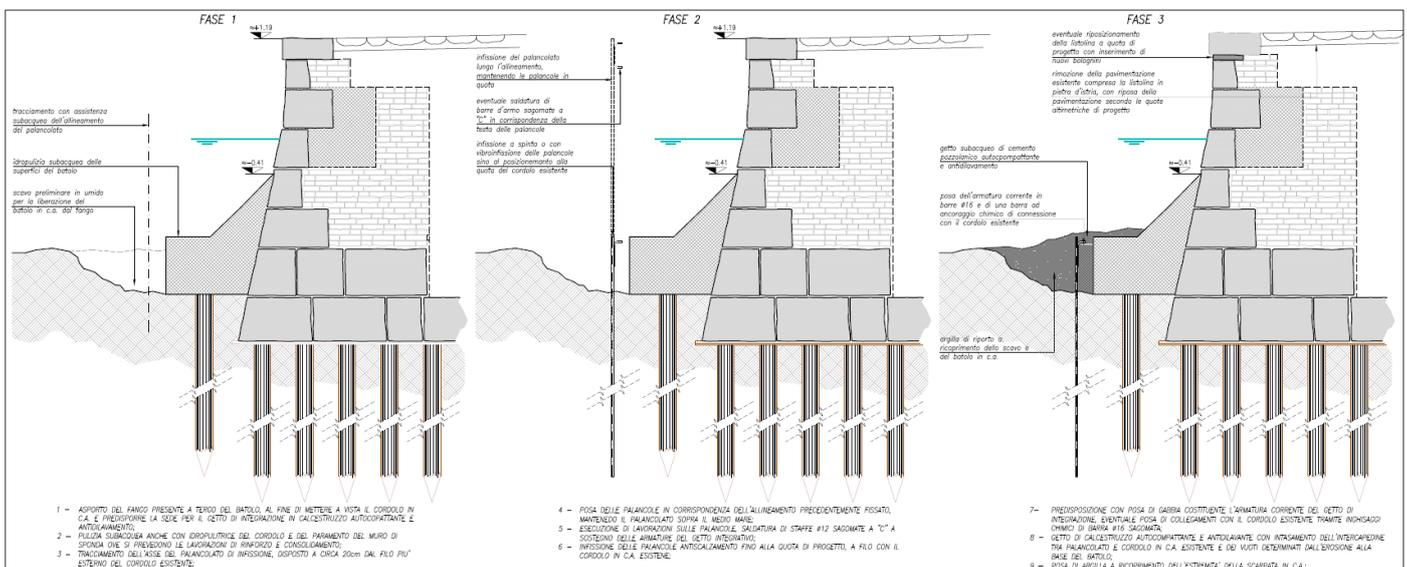
Figura 2.1: Fasi dell'intervento tipo con lavorazioni in umido

Nei casi di possibili dissesti più rilevanti, che interessano il paramento in bolognini, si prevede la messa in asciutto del tratto dissestato attraverso formazione di cassero e mantelletti, attenta verifica dello stato di dissesto del paramento con eventuale smontaggio del paramento in pietra, consolidamento con lavorazione a scuci-cuci della muratura e ricostituzione del rivestimento lapideo con stilatura dei giunti ed eventuale iniezione di malta.

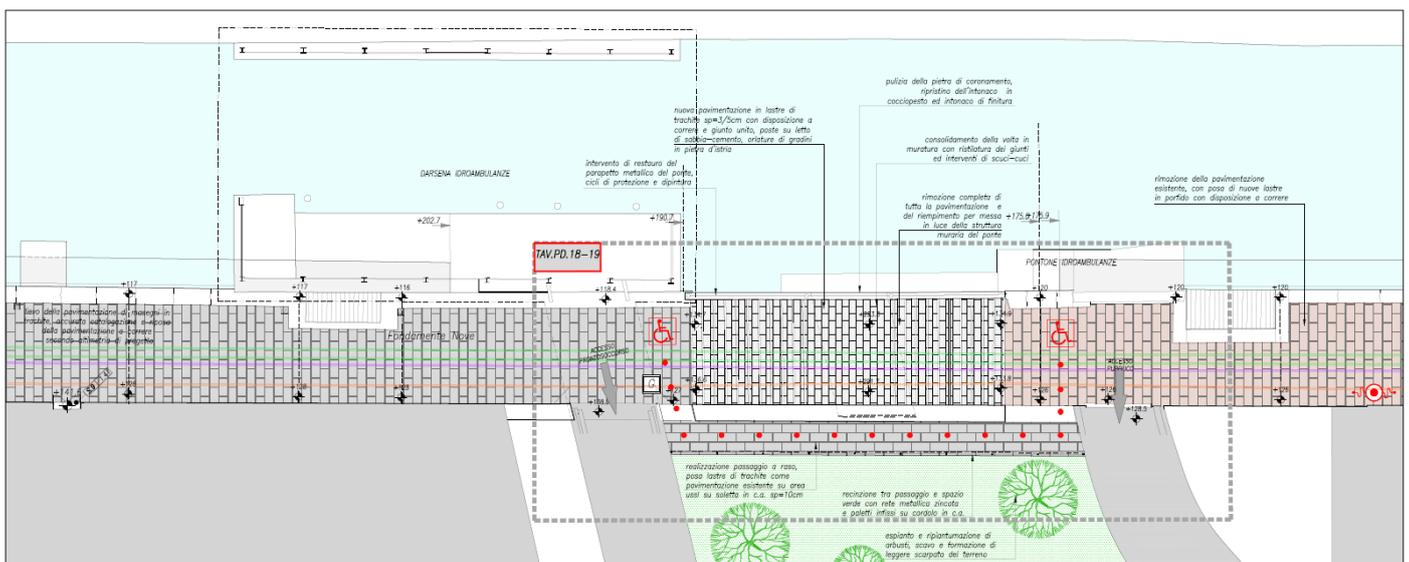
Per assicurare il superamento del ponte anche ai diversamente abili, il progetto prevede di eseguire un passaggio a raso alla medesima quota delle fondamenta, utilizzando una striscia di area verde di competenza e proprietà dell’USL 12 Serenissima, come può risultare chiaro dal confronto tra la planimetria di progetto e il fotopiano attuale di seguito riportati.

Figura 2.6: Planimetria di progetto con individuazione del Ponte della Cavana dell’Ospedale, e attigua area verde; evidenziato anche il nuovo percorso con nuovi varchi

Dovranno essere eseguiti sia la nuova pavimentazione, omogenea a quella già presente nello scoperto dell'USL, che i varchi di accesso prima e dopo il ponte per passaggio dalla pubblica via all'area oggi a verde, realizzati questi ultimi demolendo il muretto in mattoni di altezza 70 cm circa (vedi foto 11.13).

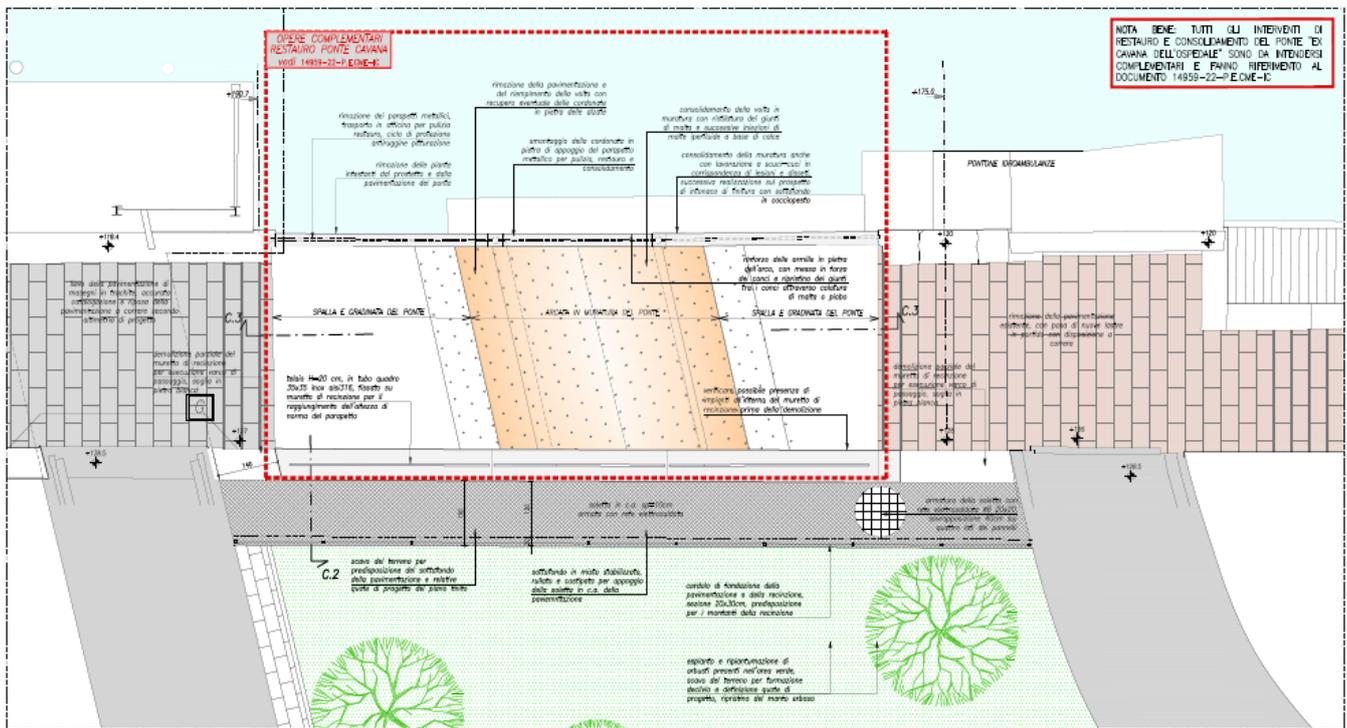
Figura 9.1: Planimetria di progetto con individuazione del Ponte della Cavana dell'Ospedale, con indicazione delle lavorazioni

Gli interventi che si prevedono sono comunque simili a quelli previsti sul ponte di maggior pregio, con lo smontaggio completo del parapetto metallico, lo smontaggio della pavimentazione ed il restauro della cordonata in pietra d'istria disposta in corrispondenza del parapetto; l'arcata in muratura verrà consolidata con la ristilatura profonda dei giunti e iniezioni di consolidamento a base di calce, i conci delle armille saranno verificati e messi in forza tramite colature di malta a ritiro compensato. In corrispondenza del fronte verso la laguna, saranno prima demoliti i resti di intonaco in cocciopesto presenti e rimosse tutte le piante infestanti, quindi si eseguiranno ricuciture murarie con la tecnica a scuci-cuci dove sono presenti lesioni e fratture.

Una volta consolidate le strutture si eseguirà il montaggio delle sovrastrutture, prevedendo una nuova pavimentazione in lastre di trachite a correre, con giunto unito, a sostituzione del selciato in asfalto e cemento deteriorato e più volte rimaneggiato; anche le cordonate in pietra rotte saranno sostituite con nuove delle medesime dimensioni con finitura bocciardata. Il parapetto verrà riposizionato con metodi tradizionali nelle originarie sedi, dopo le lavorazioni eseguite in officina per la completa pulitura degli elementi metallici e successivi trattamenti protettivi con verniciatura. Sul fronte laguna verrà ricreato l'intonaco tradizionale sul paramento murario, con più strati e a base di calce; lo strato di finitura avrà la medesima colorazione di quello attualmente esistente.
