C.I. 14959-26 - PIANO DEGLI INTERVENTI AUTORIZZATO CON NOTA DEL CDPC PG n° 10015 del 28/02/2020

MESSA IN SICUREZZA, CONSOLIDAMENTO MARGINAMENTO E RIALZO PAVIMENTAZIONE DELLA FONDAMENTA VENIER-SAVORGNAN-SAN GIOBBE PERIZIA DI VARIANTE n. 2

INTERVENTI DI VARIANTE Fondamenta Ca' Labia sostemazione parapetto Planimetria di dettaglio 4 di 4

# **ELEMENTI CARATTERISTICI**

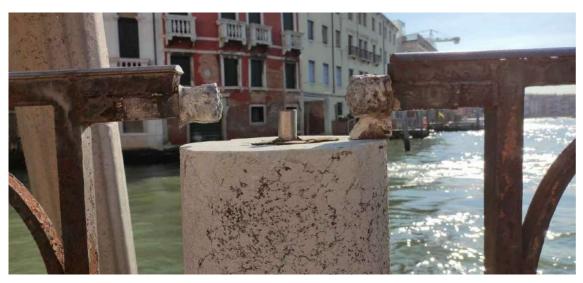
Cappello della colonna mancante

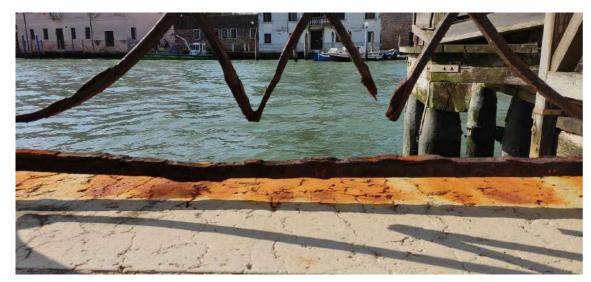
Parapetto intaccato dalla ruggine con tratti di fregio rotti

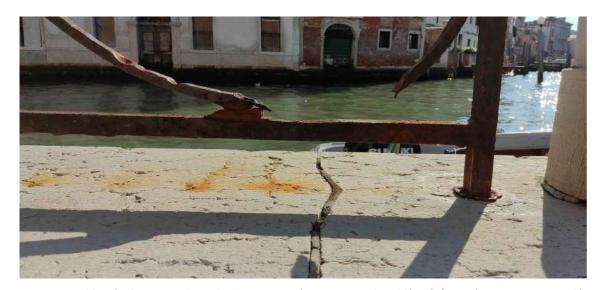
Parapetto intaccato dalla ruggine con tratti di fregio mancanti

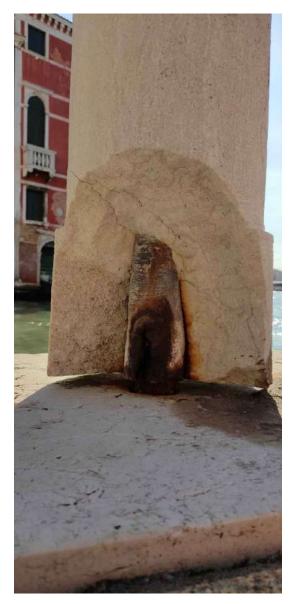
Base del fusto rotto

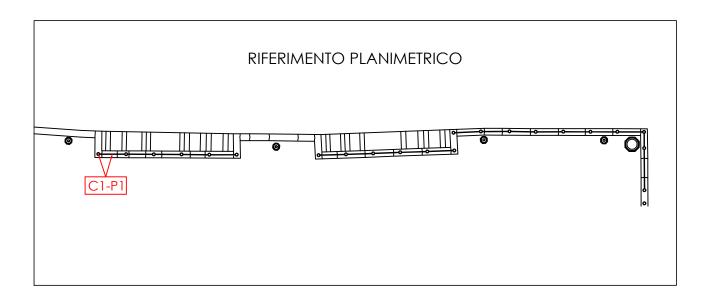
# Parapetto P1

- seriamente intaccato dalla ruggine e senza corrimano. Presenta un elemento del fregio rotto Intervento:
- completo rifacimento (compreso corrimano) e sostituzione

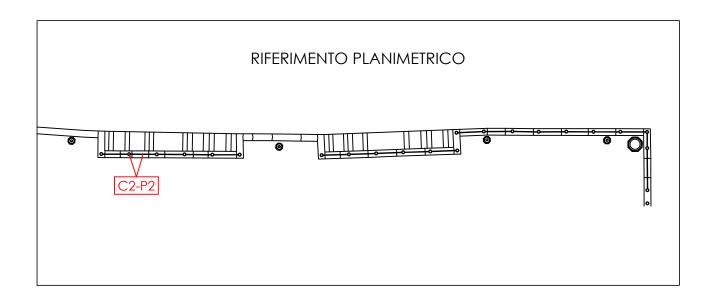
# Parapetto P2

- seriamente intaccato dalla ruggine e senza corrimano Intervento:
- completo rifacimento (compreso corrimano) e sostituzione

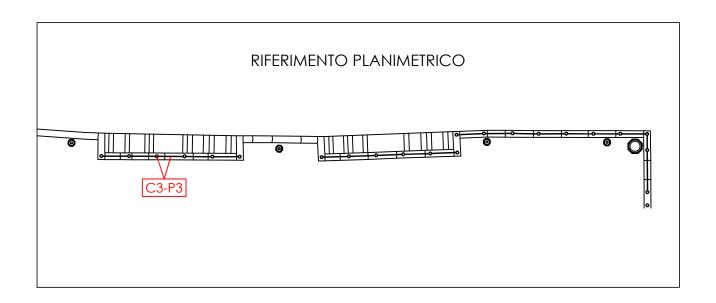
# Parapetto P3

- integro, senza corrimano Intervento:
- lavorazioni generali (vedi riepilogo in tav. 8.4.3.22)
- rifacimento corrimano

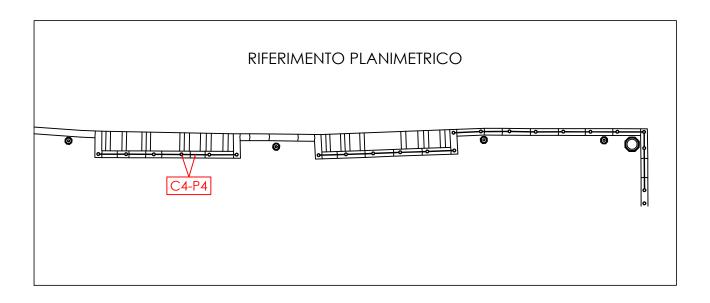
# Parapetto P4

- integro, intaccato dalla ruggine e senza corrimano Intervento:
- lavorazioni generali (vedi riepilogo in tav. 8.4.3.22)
- rifacimento corrimano

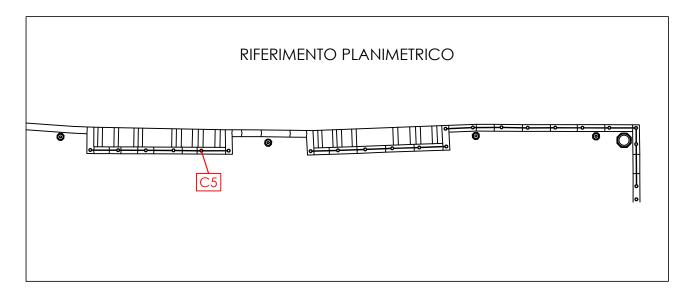
- fusto seriamente rovinato (lato canale) compreso cappello Intervento:
- completo rifacimento e sostituzione

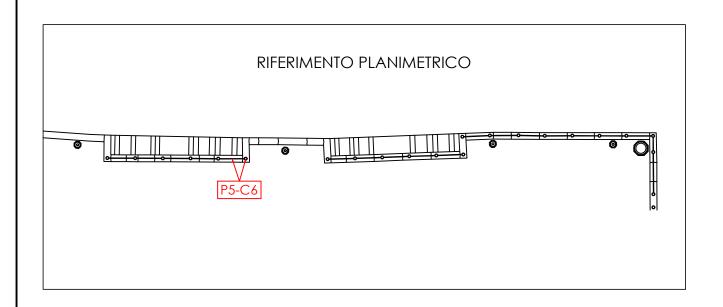
# Parapetto P5

- integro, intaccato dalla ruggine e senza corrimano Intervento:
- lavorazioni generali (vedi riepilogo in tav. 8.4.3.22)
- rifacimento corrimano

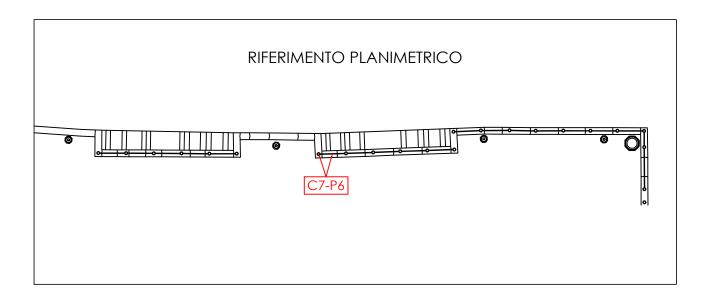
# Parapetto P6

- seriamente intaccato dalla ruggine con corrimano staccato. Manca una voluta del fregio Intervento:
- completo rifacimento e sostituzione

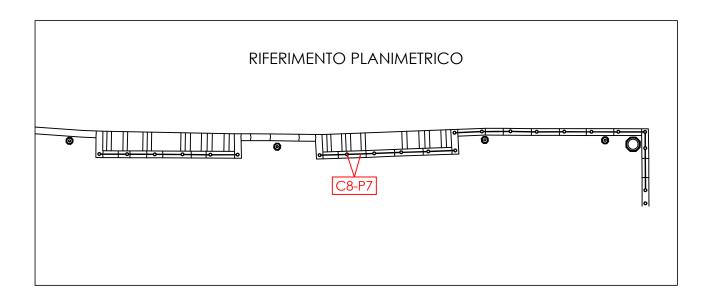
# Parapetto P7

- seriamente intaccato dalla ruggine con corrimano. Mancano alcuni tratti di del fregio Intervento:
- completo rifacimento e sostituzione

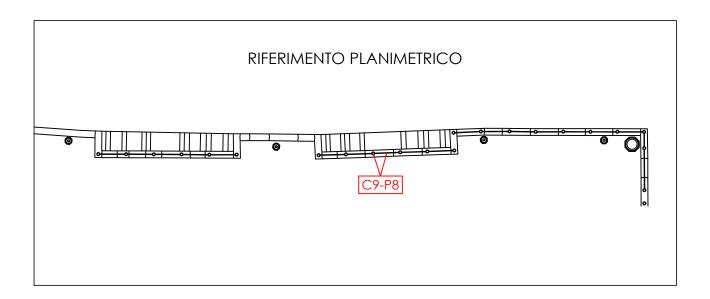
# Parapetto P8

- integro con corrimano staccato Intervento:
- lavorazioni generali (vedi riepilogo in tav. 8.4.3.22)
- rifacimento corrimano e sostituzione

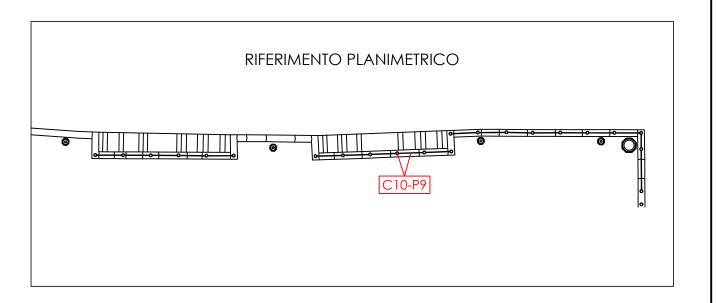
# Parapetto P9

- intaccato dalla ruggine senza corrimano. Manca una voluta del fregio Intervento:
- completo rifacimento (compreso corrimano) e sostituzione

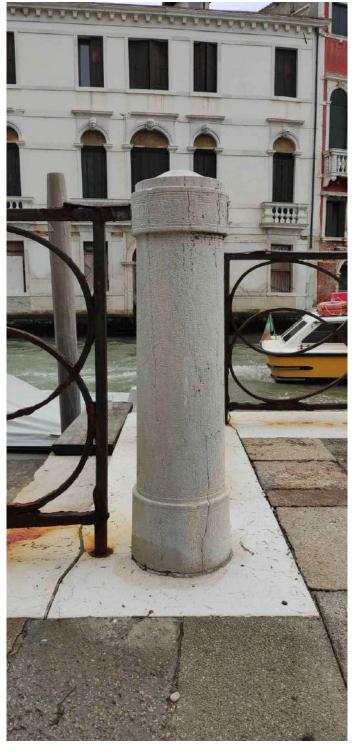
Stato conservativo:

- integro

Intervento:

- solo lavorazioni generali (vedi riepilogo in tav. 8.4.3.22)

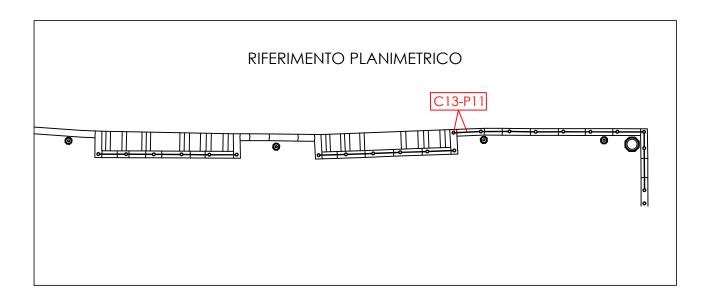
Stato conservativo:

- fusto integro, cappello rovinato Intervento:
- lavorazioni generali (vedi riepilogo in tav. 8.4.3.22)
- rifacimento cappello e sostituzione

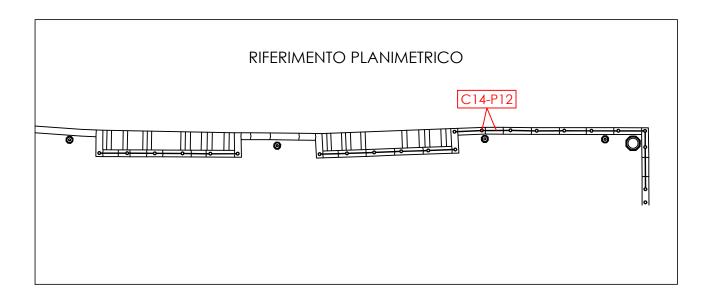
Stato conservativo:

- fusto integro, cappello fessurato Intervento:
- lavorazioni generali (vedi riepilogo in tav. 8.4.3.22)
- rifacimento cappello e sostituzione

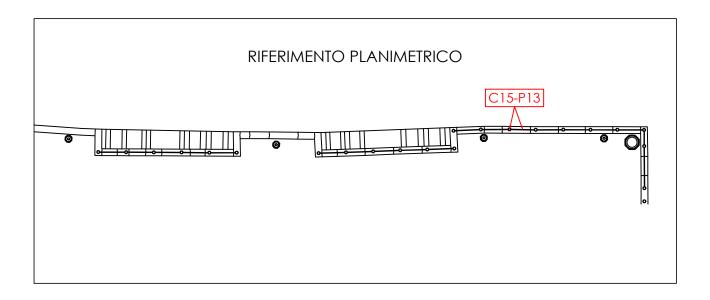
Stato conservativo:

- base del fusto rotto manca un pezzo Intervento:
- completo rifacimento e sostituzione

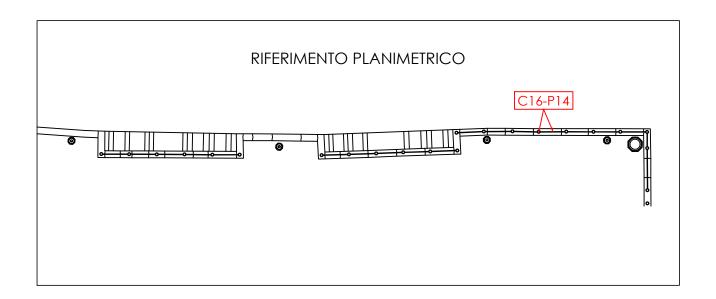
Stato conservativo:

- fusto integro con cappello fessurato Intervento:
- lavorazioni generali (vedi riepilogo in tav. 8.4.3.22)
- rifacimento cappello e sostituzione

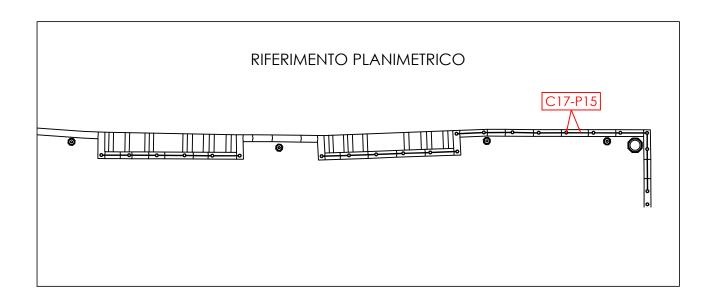
Stato conservativo:

- fusto integro con cappello fessurato Intervento:
- lavorazioni generali (vedi riepilogo in tav. 8.4.3.22)
- rifacimento cappello e sostituzione

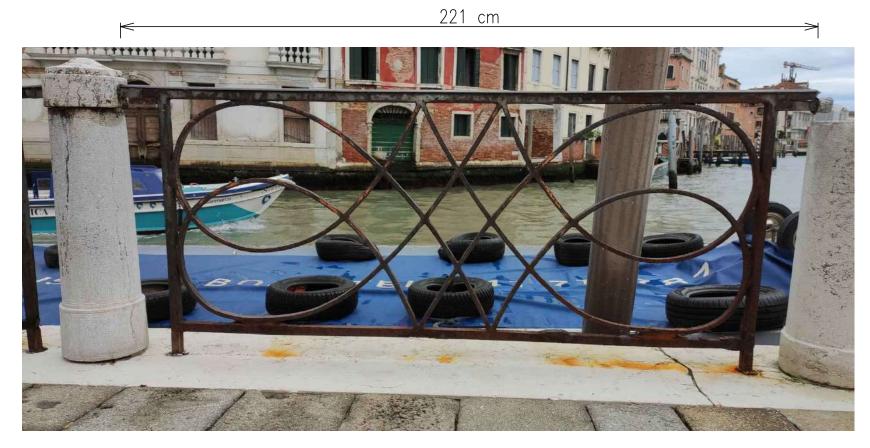
# Parapetto P15

Stato conservativo:

- lintegro con corrimano Intervento:
- solo lavorazioni generali (vedi riepilogo in tav. 8.4.3.22)

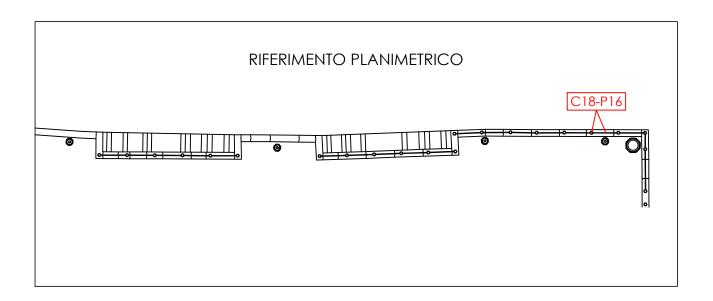
Stato conservativo:

- fusto integro manca il cappello Intervento:
- lavorazioni generali (vedi riepilogo in tav. 8.4.3.22)
- rifacimento cappello

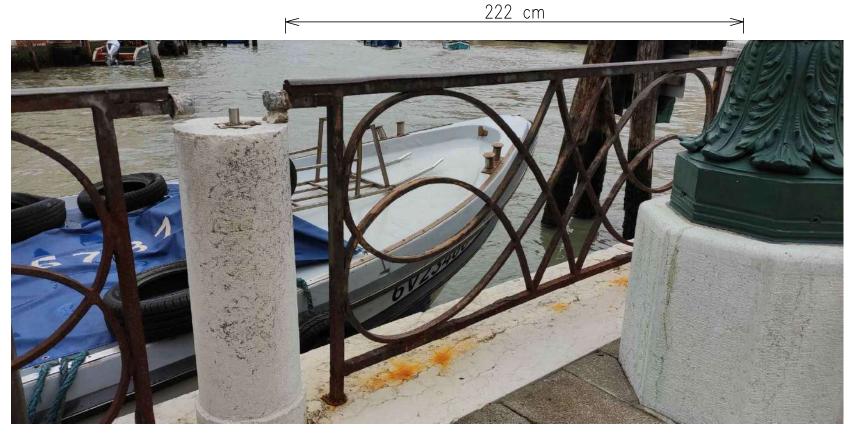
# Parapetto P16

Stato conservativo:

- lintegro con corrimano Intervento:
- solo lavorazioni generali (vedi riepilogo in tav. 8.4.3.22)

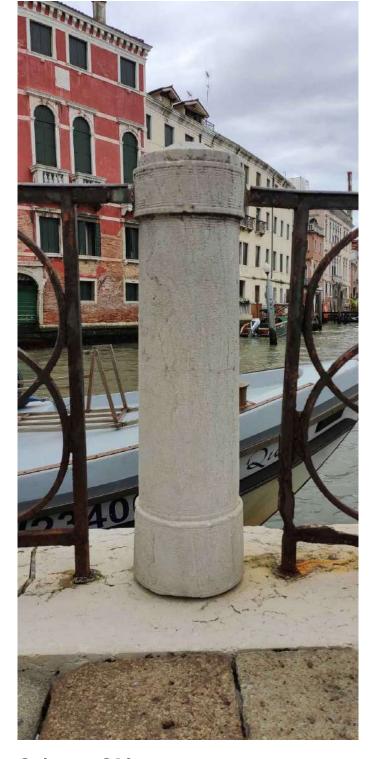
Stato conservativo:

- integro Intervento:

- solo lavorazioni generali (vedi riepilogo in tav. 8.4.3.22)

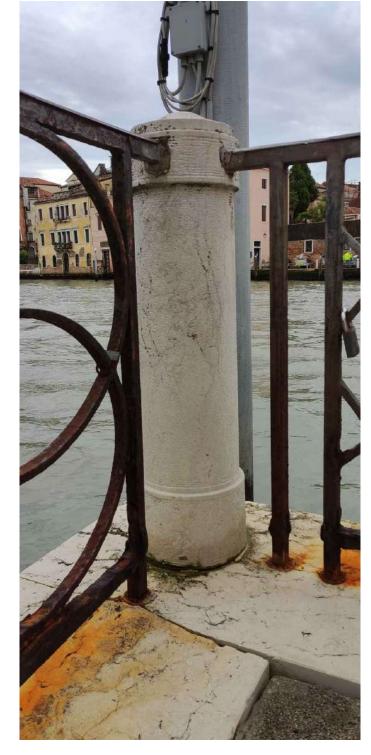
Stato conservativo:

- integro

Intervento:

- solo lavorazioni generali (vedi riepilogo in tav. 8.4.3.22)

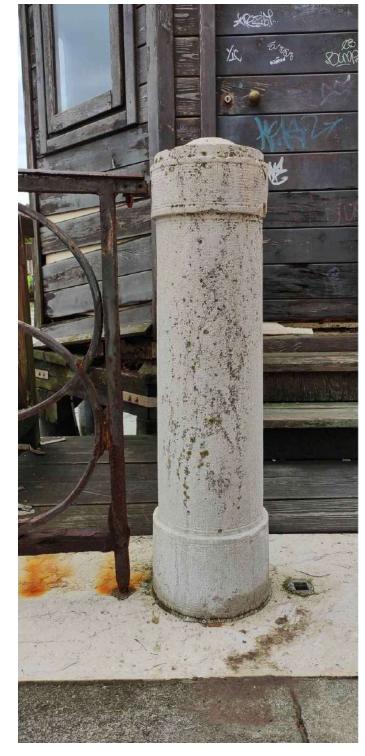
Stato conservativo:

- integro Intervento:
- solo lavorazioni generali (vedi riepilogo in tav. 8.4.3.22)

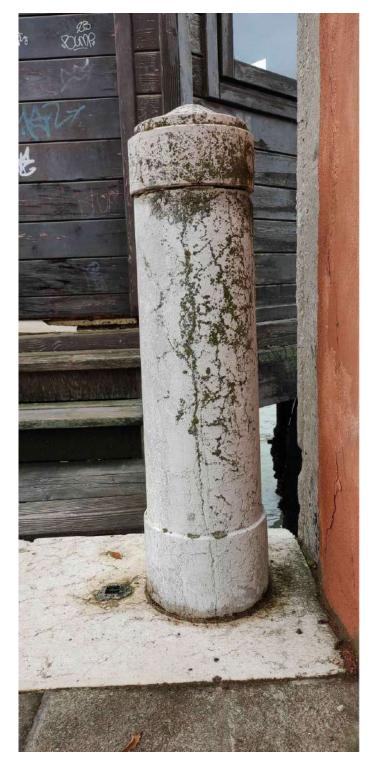
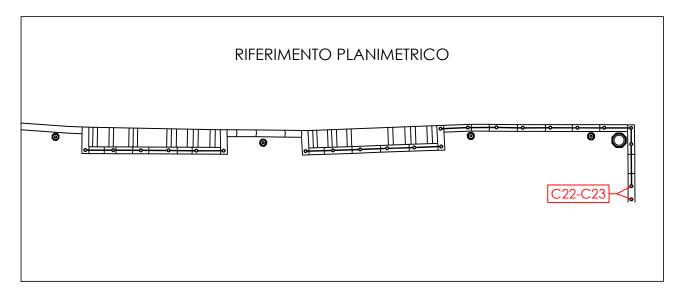
### Colonna C23

Stato conservativo:

- integroIntervento:
- solo lavorazioni generali (vedi riepilogo in tav. 8.4.3.22)
