RESTAURO DELLA CAPPELLA DI VILLA ERIZZO

PROGETTO ESECUTIVO

MODALITA' DI INTERVENTO

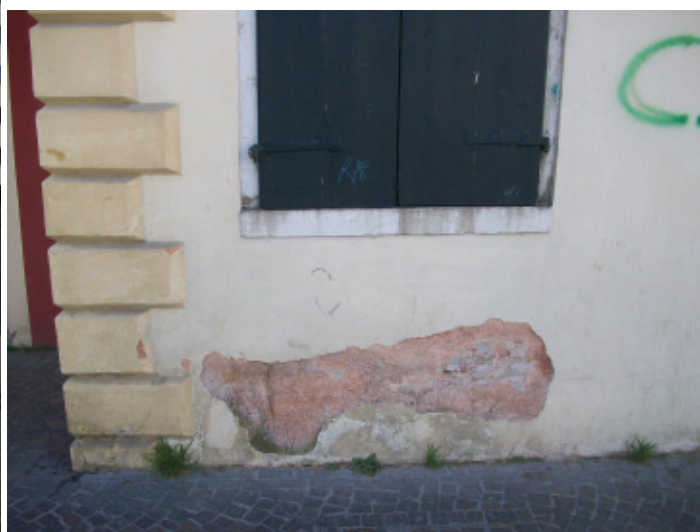
(particolare)

Attualmente, presumibilmente per l'umidità di risalita dovuta all'errata pendenza del marciapiede, parte degli intonaci esterni in calce si sono distaccati dal supporto in coccio pesto.

Le tre facciate saranno oggetto di ripristino delle parti mancanti usando gli stessi materiali e di una totale dipintura per unificarne l'aspetto originale.
