<p>CITTA' DI VENEZIA</p>	<p>DIREZIONE LAVORI PUBBLICI - VENEZIA SETTORE EDILIZIA COMUNALE Servizio Edilizia Scolastica</p> <p>S. Marco 4136 30124 Venezia</p> <p>telefono 041 2748111</p>	<p>C.I. 13914</p> <p>R.U.P.: Vita Luciana</p>
--	--	---

Oggetto INTERVENTI DI RESTAURO E ADEGUAMENTO NELLE SCUOLE DEL CENTRO STORICO

Fase Progetto ESECUTIVO

Documento RELAZIONE SPECIALISTICA

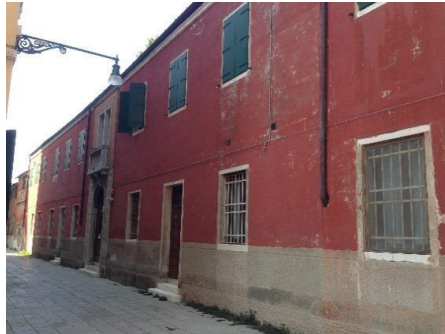
SCUOLA VENEZIA CILIEGIO (RIF. INT. BOLINA 18_034)

Crit. 1	<i>Priorità</i>	Media
	<i>Descrizione</i>	La parete del magazzino al primo piano è mal collegata alla copertura ed è quindi libera di ribaltare.
	<i>Foto</i>

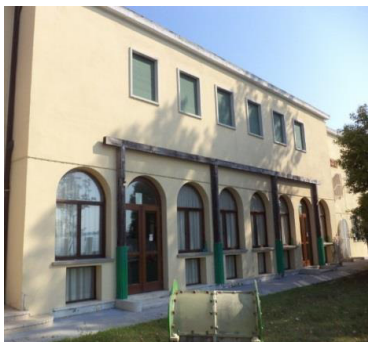
SCUOLA VENEZIA GABBIANO (RIF. INT. BOLINA 18_035)

Crit. 1	Priorità	Media
	Descrizione	Copriferro cornicione degradato a rischio distacco in alcuni punti
	Foto

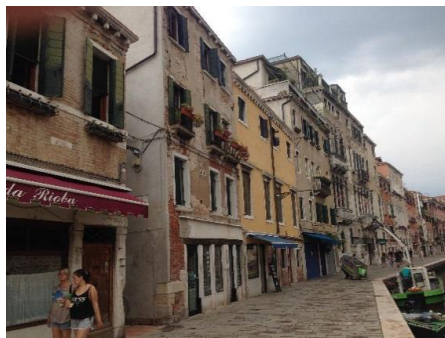
SCUOLA VENEZIA GLICINE (RIF. INT. BOLINA 18_036)

Crit. 1	Priorità	Media
	Descrizione	Fessure di media entità sulla parete che si affaccia sulla copertura in vetro dell'atrio.
	Foto

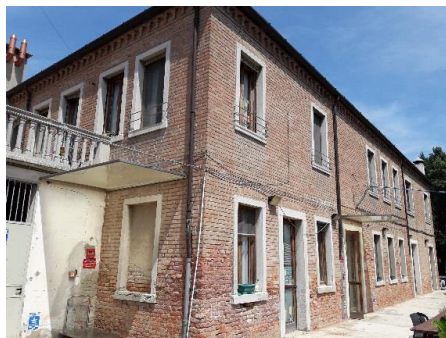
SCUOLA VENEZIA S. FRANCESCO (RIF. INT. BOLINA 18_037)

Crit. 1	Priorità	Alta
	Descrizione	Colonnine in cemento che costituiscono la balaustra della terrazza del primo piano risultano degradate ed in precario stato di equilibrio.
	Foto

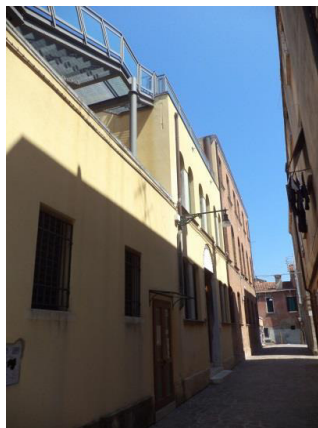
SCUOLA VENEZIA PASCOLATO (RIF. INT. BOLINA 18_038)

Crit. 1	Priorità	Media
	Descrizione	Fessure di media ampiezze su tramezze in laterizio al piano terra nei locali deposito/ripostiglio
	Foto

Fonte	Ispezione visiva
	Azioni da intraprendere	Valutazione dell'entità di apertura fessure e ripristino eventuale mediante intonaco armato
Crit. 2	Priorità	Bassa
	Descrizione	Presenza di scala d'acciaio antincendio ammorsata all'edificio
	Foto

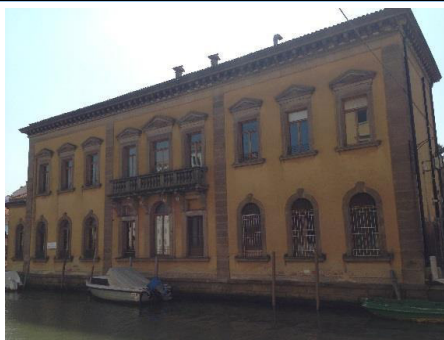
SCUOLA VENEZIA DIEGO VALERI (RIF. INT. BOLINA 18_039)

Crit. 1	Priorità	Alta
	Descrizione	Distacco ed espulsione del copriferro del cordolo.
	Foto

Fonte	Ispezione visiva
	Azioni da intraprendere	Ripristino del copriferro.
Crit. 2	Priorità	Media
	Descrizione	Degrado degli elementi verticali della balaustra con possibile di parti degli stessi.
	Foto

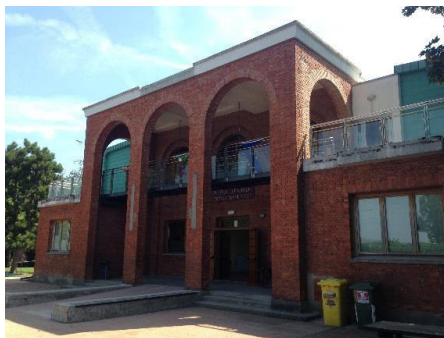
SCUOLA VENEZIA PARMEGGIANI (RIF. INT. BOLINA 18_041)

Crit. 1	<i>Priorità</i>	Media
	<i>Descrizione</i>	Verifica statica non soddisfatta del solaio ligneo di copertura corpo ovest.
	<i>Foto</i>	
	<i>Fonte</i>	Documentazione fornita / Relazione tecnica Ing, Pianon
	<i>Azioni da intraprendere</i>	In data 24/12/2003 l'ing Pianon segnalava che le verifiche eseguite sulla copertura del corpo Ovset, non erano soddisfatte. Non si ha notizia siano stati effettuati interventi di risanamento statico della copertura.

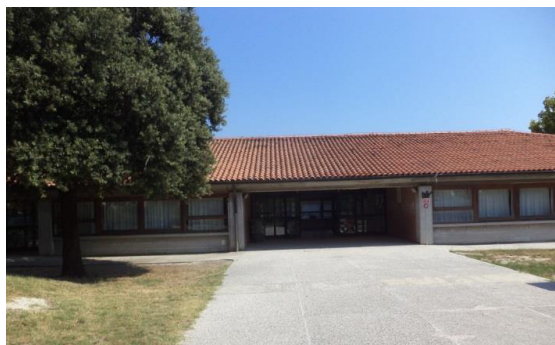
SCUOLA VENEZIA PENZO (RIF. INT. BOLINA 18_043)

Crit. 1	<i>Priorità</i>	Alta
	<i>Descrizione</i>	Presenza di pilastri in acqua salmastra con rottura del copriferro e armature esposte al degrado
	<i>Foto</i>	
	<i>Fonte</i>	Ispezione visiva
	<i>Azioni da intraprendere</i>	Ripristino delle armature e del copriferro ammalorato

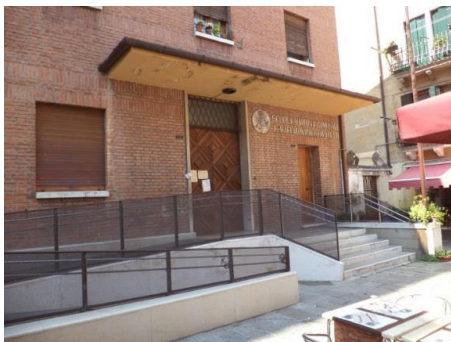
SCUOLA VENEZIA ARCOBALENO-COMPARETTI (RIF. INT. BOLINA 18_045)

Crit. 1	Priorità	Alta
	Descrizione	Distacco porzioni di davanzale in graniglia di alcune finestre sul cortiletto del blocco bagni al piano terra .
	Foto

Fonte	Ispezione visiva
	Azioni da intraprendere	Limitazione dell'area agli occupanti e ripristino del davanzale ammalorato
Crit. 2	Priorità	Media
	Descrizione	Fessure di media ampiezza su tramezze in laterizio al piano terra, già monitorate mediante fessurimetri
	Foto

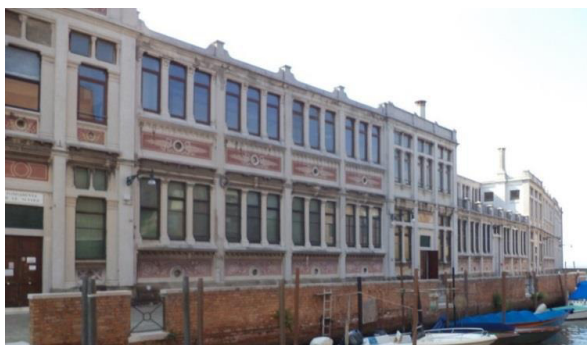
SCUOLA VENEZIA DUCA D'AOSTA (RIF. INT. BOLINA 18_046)

Crit. 1	Priorità	Alta
	Descrizione	Presenza di una parete divisoria in laterizio fortemente deformata e fuori piombo
	Foto

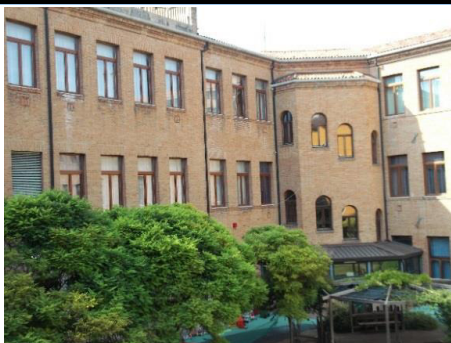
SCUOLA VENEZIA SAN GIROLAMO (RIF. INT. BOLINA 18_048)

Crit. 1	Priorità	Media
	Descrizione	Espulsione di copriferrì per corrosione delle armature di elementi in c.a. localizzate al solaio condiviso tra il 1° Piano e 2° Piano.
	Foto

Fonte	Ispezione visiva
	Azioni da intraprendere	Verifica dello stato delle armature esposte, eventuale intervento di protezione delle stesse e ripristino del copriferrò
Crit. 2	Priorità	Bassa
	Descrizione	Lesione da distacco in corrispondenza di due pareti ortogonali poste sul prospetto SUD tra il corpo palestra e la scuola. L'apertura della lesione testimonia l'inadeguatezza dell'ammorsamento tra le due pareti ortogonali.
	Foto

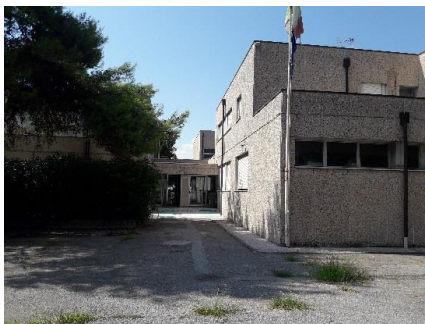
SCUOLA VENEZIA GIOVANNI XXIII (RIF. INT. BOLINA 18_050)

Crit. 1	Priorità	Bassa
	Descrizione	Presenza di giunto strutturale.
	Foto

Fonte	Ispezione visiva
	Azioni da intraprendere	Verificare possibili interazioni tra le due porzioni di struttura separate da giunto strutturale.
Crit. 2	Priorità	Media
	Descrizione	Pareti di tamponamento in comune tra palestra e disimpegno lesionate.
	Foto

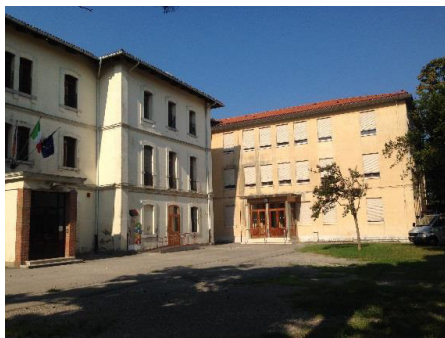
SCUOLA VENEZIA GABELLI (RIF. INT. BOLINA 18_051)

Crit. 1	Priorità	Alta
	Descrizione	Lesioni di media entità degli architravi in marmo di una porta interna.
	Foto

Fonte	Ispezione visiva
	Azioni da intraprendere	Messa in sicurezza
Crit. 2	Priorità	Media
	Descrizione	Lesioni diffuse della parete Nord.
	Foto

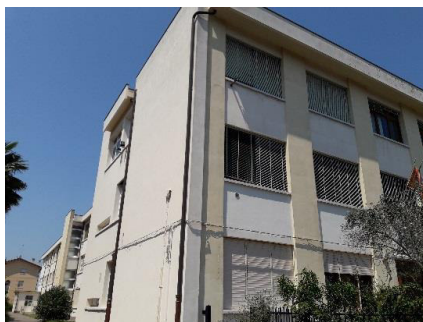
SCUOLA VENEZIA PISANI (RIF. INT. BOLINA 18_052)

Crit. 1	Priorità	Bassa
	Descrizione	Presenza di lesioni capillari su travi della pilastratura centrale sia in verticale che lungo la direzione principale della trave.
	Foto

Fonte	Ispezione visiva
	Azioni da intraprendere	Verificare la natura delle lesioni presenti, anche previo verifiche degli elementi strutturali, finalizzate alla definizione di eventuali interventi
Crit. 2	Priorità	Bassa
	Descrizione	Presenza di giunto strutturale.
	Foto

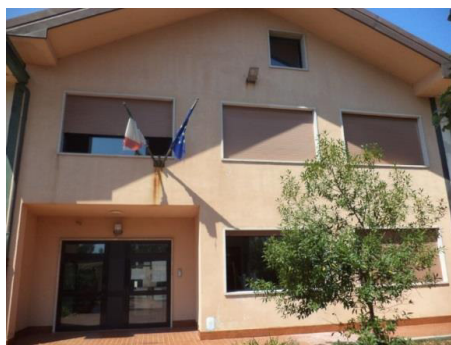
SCUOLA VENEZIA LOREDAN (RIF. INT. BOLINA 18_054)

Crit. 1	Priorità	Media
	Descrizione	Ferri d'armatura del cornicione senza copriferro ed esposti alle intemperie
	Foto
