C.I. 14959-24 PIANO DEGLI INTERVENTI - TERZO STRALCIO LETTERA D

DECRETO DEL SINDACO DELLA CITTA' DI VENEZIA n. 69630 del 14/02/2022  
RIDUZIONE DEL RISCHIO RESIDUO MEDIANTE MESSA IN SICUREZZA DI  
ALCUNI AMBITI DELLE PAVIMENTAZIONI DI PIAZZA SAN MARCO  
DANNEGGIATE DALLE ALTE MAREE

FASE	CODICE		
3^ PERIZIA DI VARIANTE E SUPPLETIVA	421382-REL-410.0		
DISCIPLINA	SCALA	DATA	FILE
Generale		28/11/25

REALZIONE DI VARIANTE

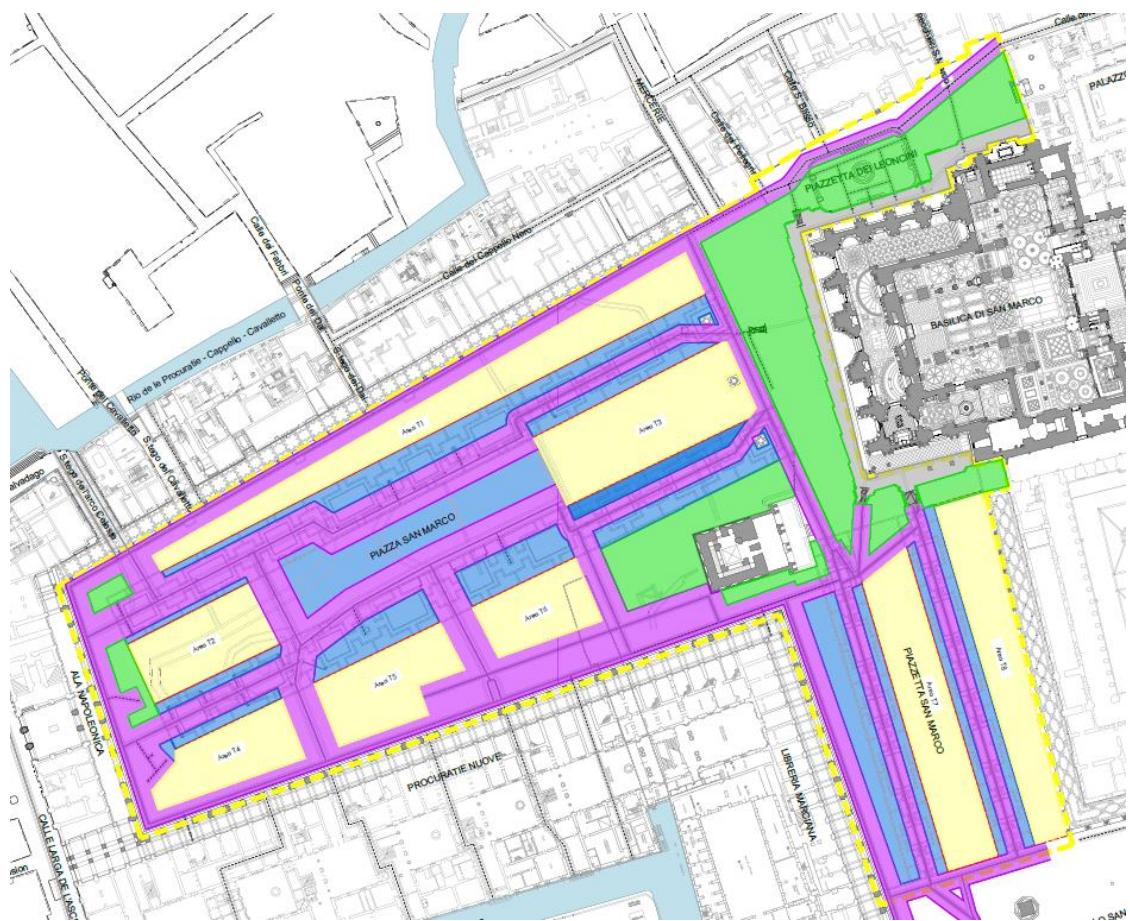
**Figura 2-1: Planimetria della piazza con una prima ipotesi di suddivisione degli ambiti di competenza: in giallo il Comune di Venezia, in blu e viola il Provveditorato OO.PP.**

In viola sono evidenziate le fasce di pavimentazione direttamente coinvolte nelle operazioni di ripristino dei cunicoli sottostanti. Il recupero del lastrico è quindi una conseguenza diretta della necessità di poter mettere in luce e risanare il sistema di drenaggio della piazza.

Si riporta di seguito la planimetria con l'indicazione della suddivisione delle aree.
