PIANO DELLE ACQUE DEL COMUNE DI VENEZIA

01.03.00 - SCHEDE CRITICITA'

DATA	ELABORATO
10 Novembre 2016	01.03.00 - SCHEDE CRITICITA'
SCALA	CODICE ELABORATO
-	AR032 PA 01 03 00 SCCR 00

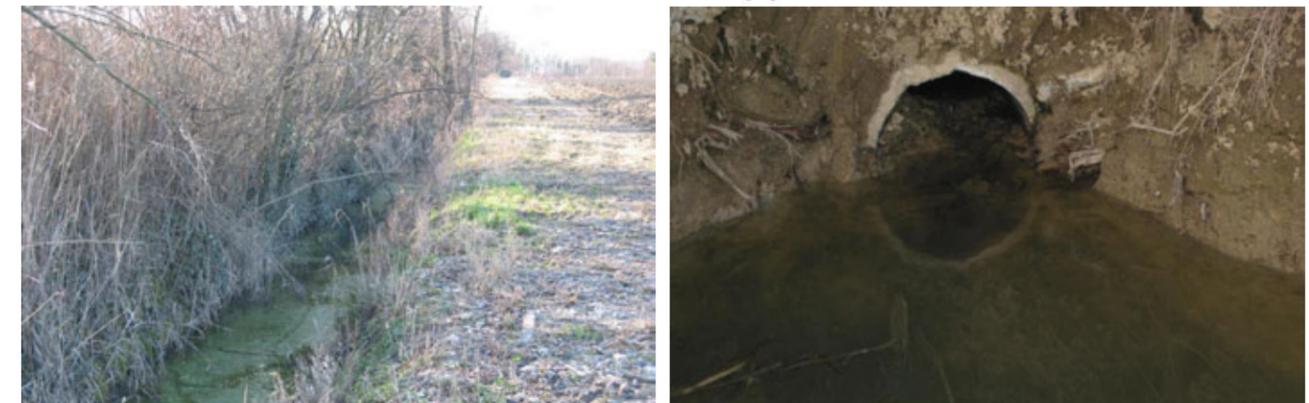
Le problematiche legate alla difficoltà di deflusso sono prevalentemente conseguenti alla particolare conformazione piano-altimetrica del sito e della rete di deflusso superficiale, accentuate in caso di scarsa manutenzione dei fossati e degli attraversamenti che trasferiscono le acque al collettore Colombara.

Stato delle affossature private e dei tombinamenti esistenti

Al fine di mitigare nell'immediato le problematiche è necessario provvedere ad una accurata pulizia e risezionamento dei fossati e degli attraversamenti tubati nonché ad una verifica della capacità di deflusso di questi ultimi.

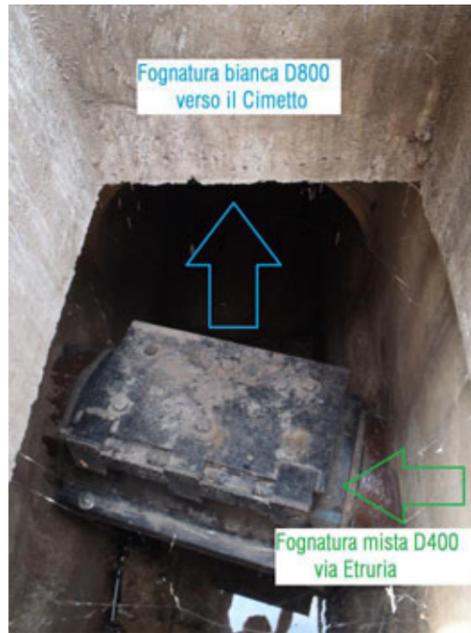
In particolare si segnala l'interferenza tra reti bianca e mista in via Etruria (cfr foto 1), testimonianza di come gli originari fossati (interpoderali o di guardia alle strade) siano stati, a seguito dello sviluppo urbanistico non sempre ordinato e regolato, prima tombinati e poi trasformati in rete fognaria mista.

Foto 1: Interferenza reti mista e bianca in via Etruria

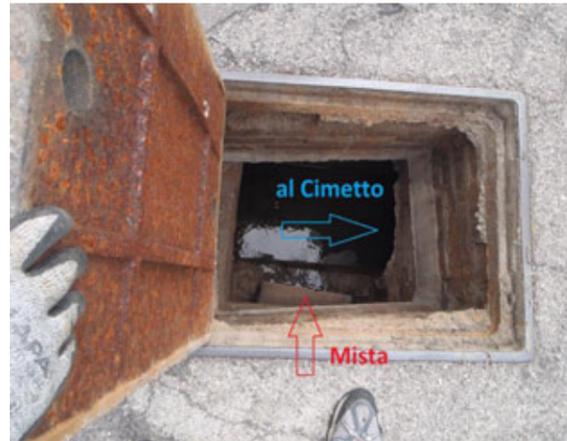
Via Santa Rita: interferenza fognatura mista e fognatura bianca.

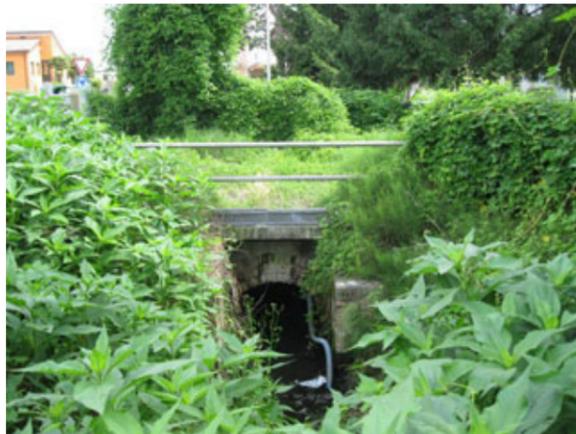
Attraversamento ferroviario in corrispondenza del vecchio passaggio a livello.

Il fosso che nasce dalla curva di via Asseggiano in corrispondenza dell'innesto di via del Gallo va pulito in particolare l'attraversamento ferroviario.

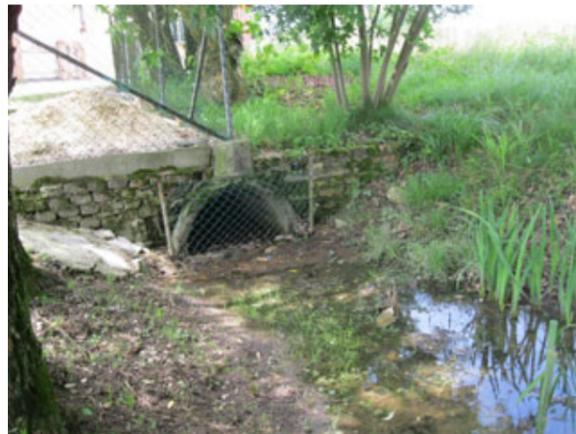
Imbocco e sbocco tombinamento di attraversamento della ferrovia VE-TV

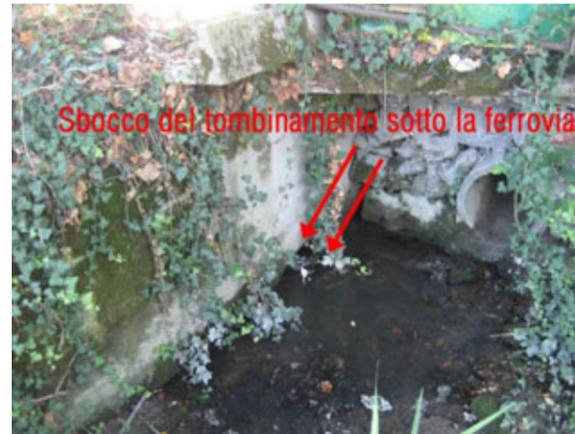
Sbocco del tombinamento sotto la ferrovia

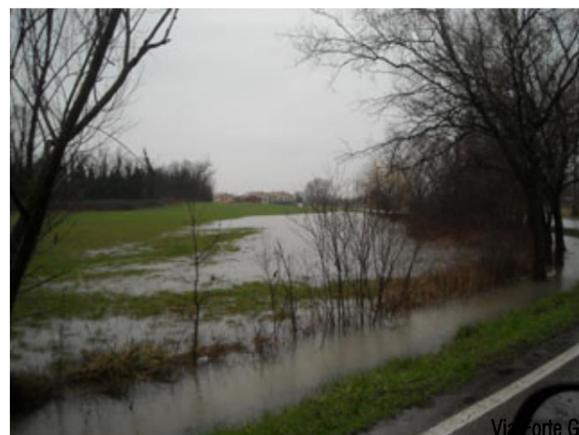
Via Forte Gazzera, ristagni

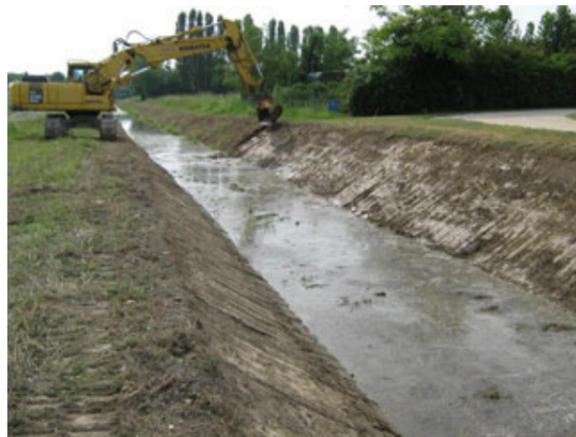
Fosso Gazzera: intervento di espurgo e risezionamento (Consorzio 2008-2009)

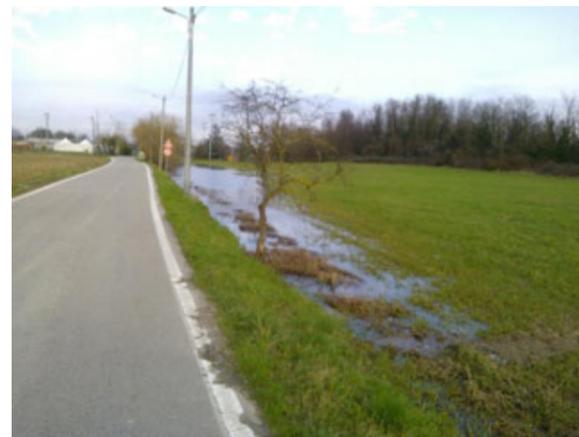
Via Forte Gazzera: ristagni

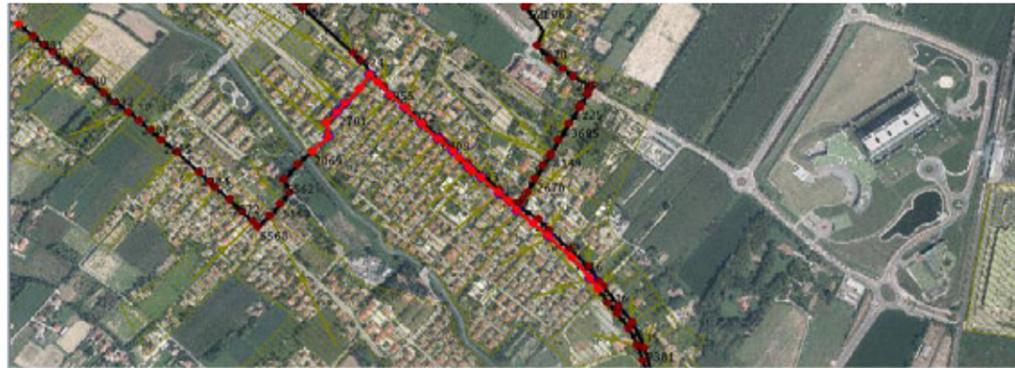
L'area a sud della SR "Castellana" fatica ad allontanare le acque meteoriche. I recapiti di bonifica più prossimi sono il fiume Marzenego a sud e il rio Storto a nord. Il fiume Marzenego pur essendo il recapito più prossimo è arginato e presenta livelli idrometrici spesso incompatibili con lo scarico a gravità.

Non dissimile la situazione della rete fognaria: la zona infatti risulta più bassa della linea principale e di tutta l'area a nord di via Castellana. In caso di sofferenza le zone risultano pertanto le prime ad allagarsi e ad andare in sofferenza.

Planimetria e profilo per evento con tempi di ritorno 5 anni

Il problema va affrontato agendo su più fronti. Primariamente è necessario separare la fognatura nera da quella bianca creando *ex novo* la rete delle acque bianche: così facendo si risolvono sia i problemi locali dovuti ad insufficienza delle condotte, mancanza di recapito, ostruzioni e incongruenze altimetriche delle livellette che i problemi di "qualità" delle acque da allontanare che possono quindi esser inviate direttamente ai recapiti di bonifica, svincolandosi dall'altrimenti necessaria depurazione o diluizione.

Per lo scarico a gravità verso il collettore Rio Storto si individuano invece le direttrici, partendo da ovest e dirigendosi verso est lungo la "Castellana", di Via Scaramuzza e di via Gianquinto-via Giussani (agendo in sinergia con l'intervento relativo alla criticità n.52 "Via Capitello").

Si prevede infine lo scavo *ex novo* e il risezionamento dei fossati esistenti nell'area dei campi sportivi con recapito ad un nuovo impianto di sollevamento verso il fiume Marzenego.

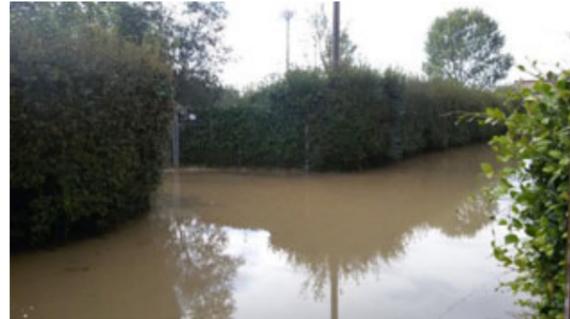
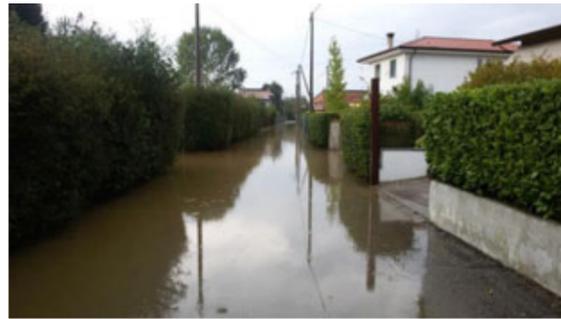
Via Querena: allagamento evento del 15 settembre 2016

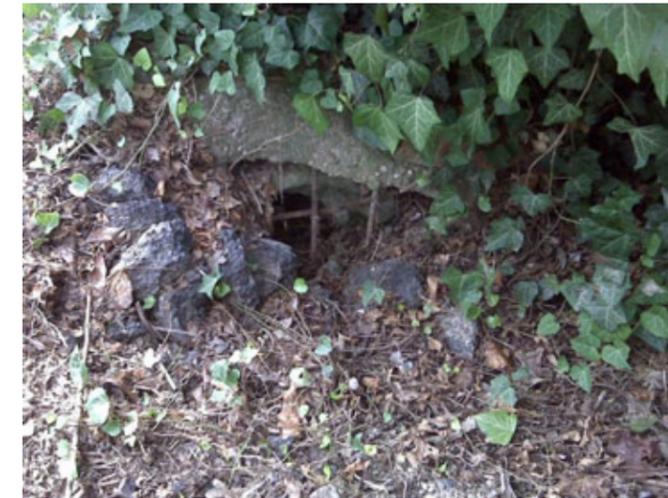
Imbocco del tombinato del fosso sud di via Querena

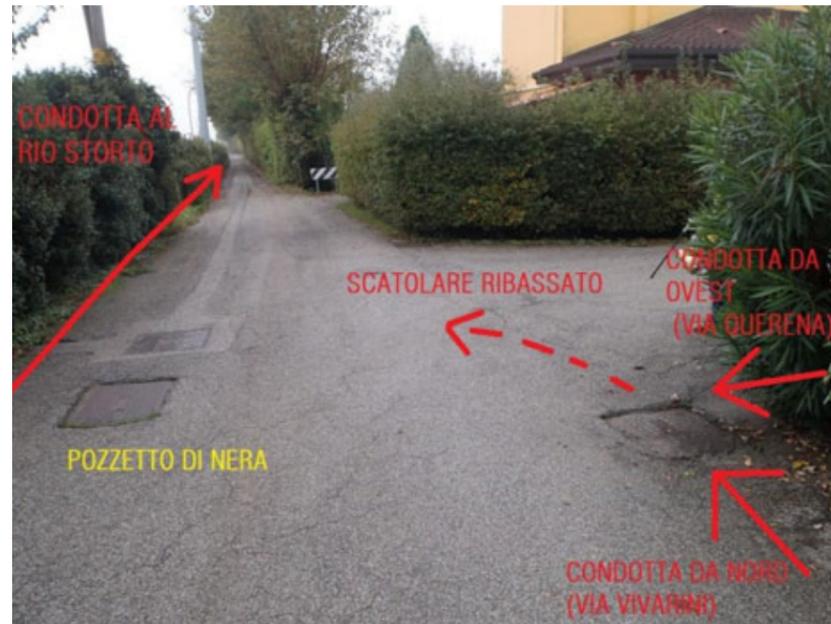
Incrocio tra via Vivarini e via Querena

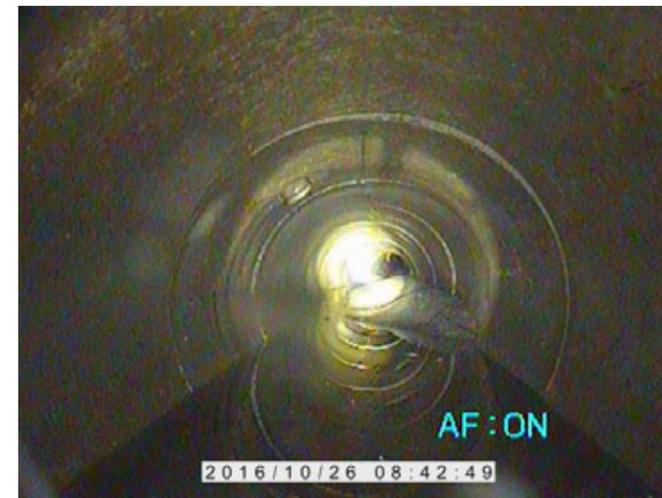
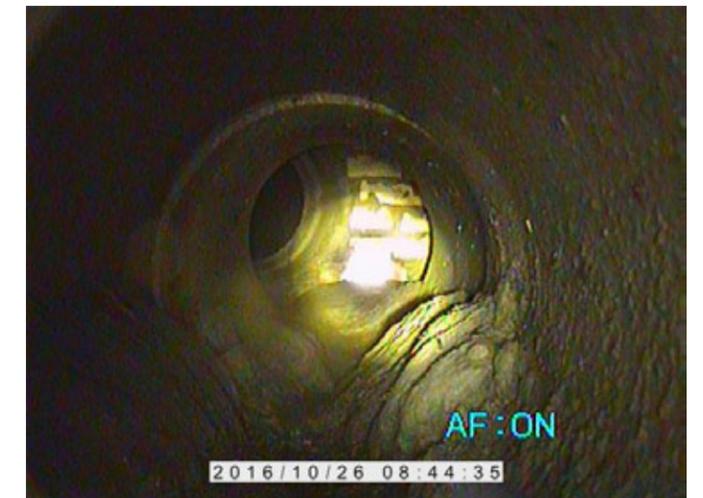
Video ispezioni pozzetto incrocio via Querene- via Vivarini: codotta da Nord e condotta da Ovest

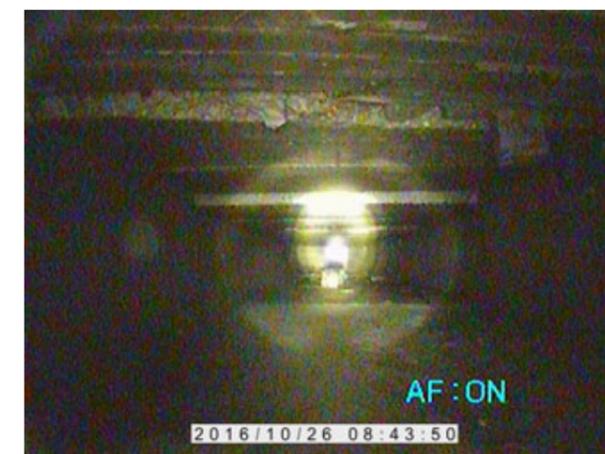
Video ispezioni pozzetto incrocio via Querena- via Vivarini: scatolare verso incrocio

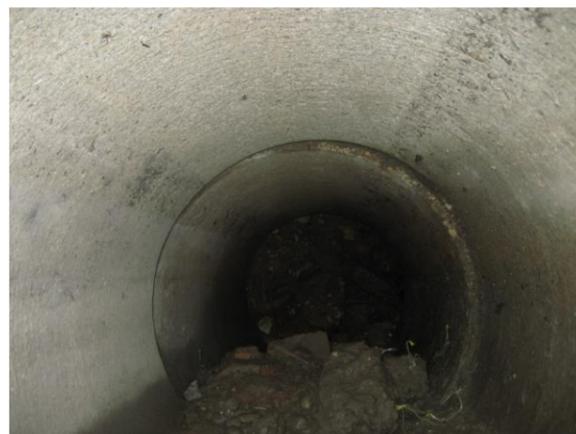
Condotta di via Parolari: ostruzione rimossa

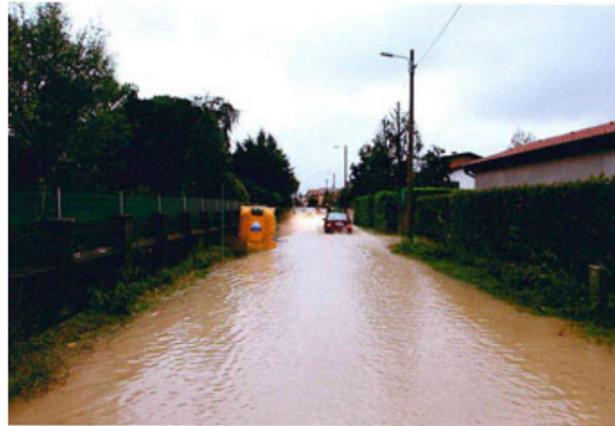
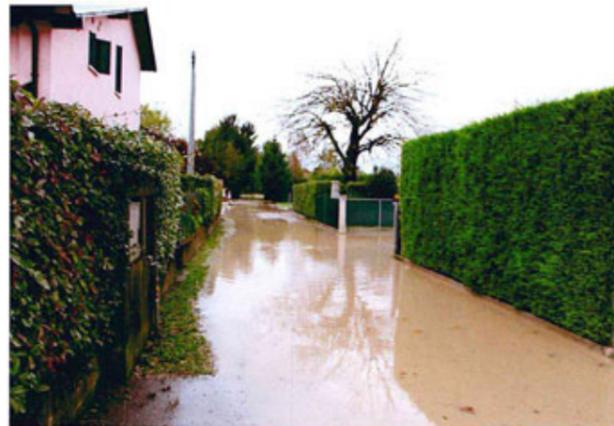
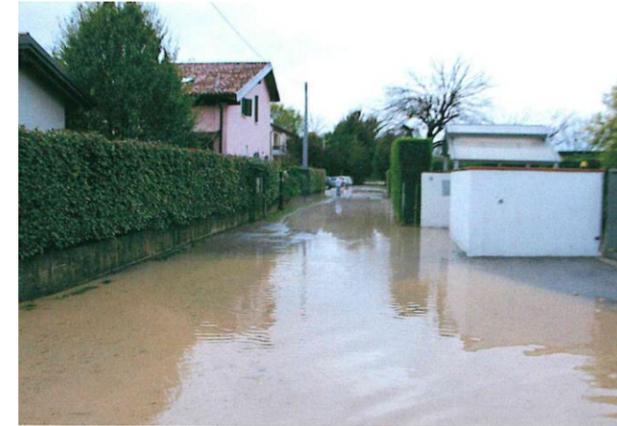
Via Parolari: allagamenti

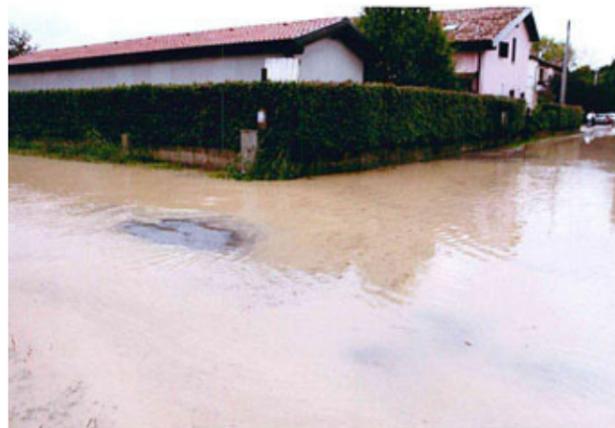
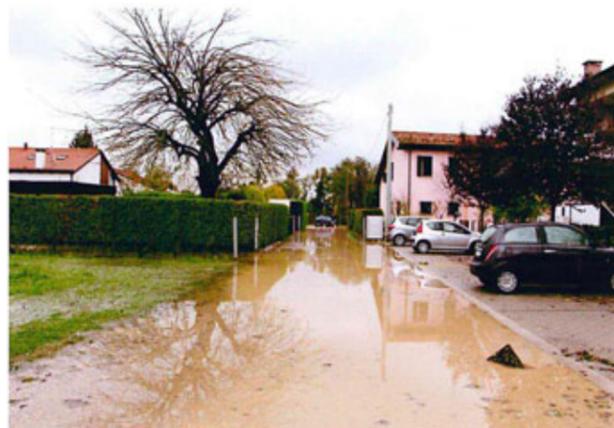
Via Parolari: allagamenti

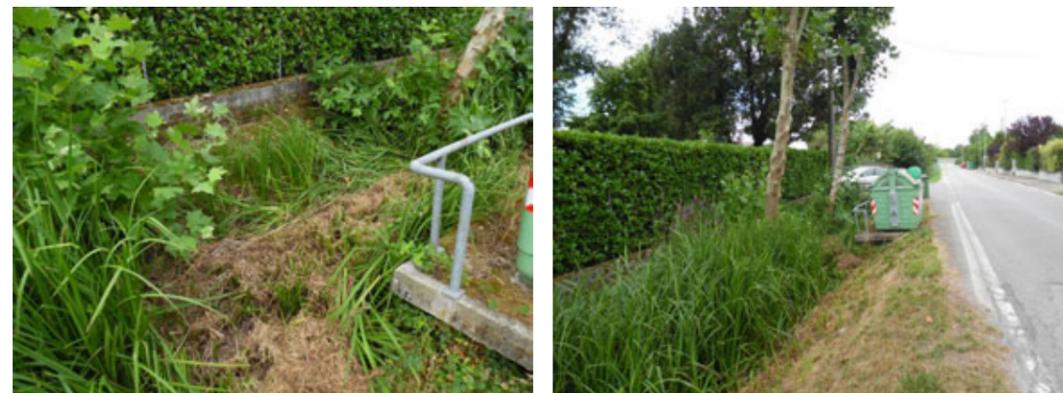
Sono segnalati ristagni nella zona di via Scarante ad est della linea ferroviaria VE-TV. I problemi sono dovuti a locali incongruenze della livelletta di fondo dei fossati, a restringimenti e scarsa manutenzione.

Via Scarante: dosso da eliminare

Si propone la pulizia del fossato sud di via Scarante, del fosso di guardia della ferrovia e degli attraversamenti tubati. In particolare è necessario eliminare il dosso presente sul fosso sud di via Scarante in corrispondenza della piazzola ecologica.

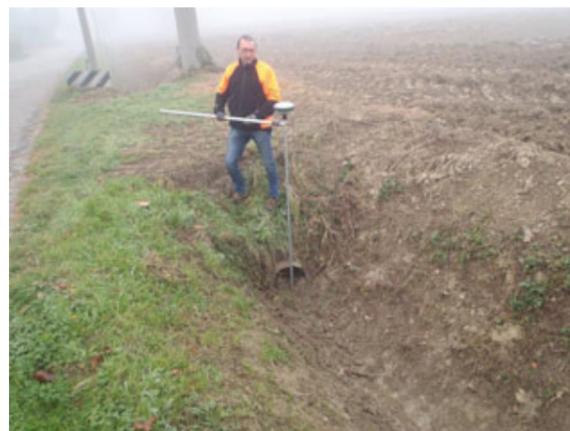
Via Piovega: tombinamento da rifare.

Si propone il rifacimento del tombinamento dell'accesso sul fosso di via Piovega e la regolare e costante manutenzione dell'intero fossato.

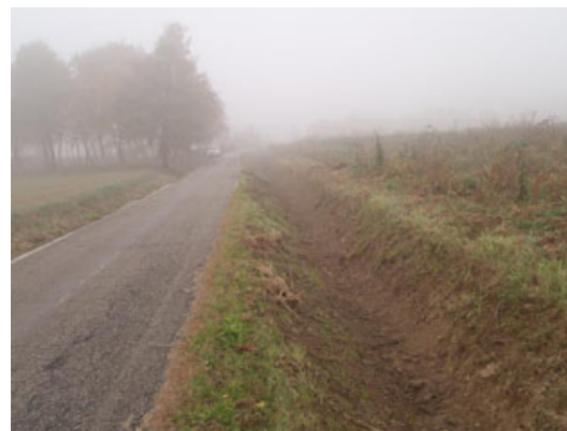
Fosso pulito dal Consorzio (2015).

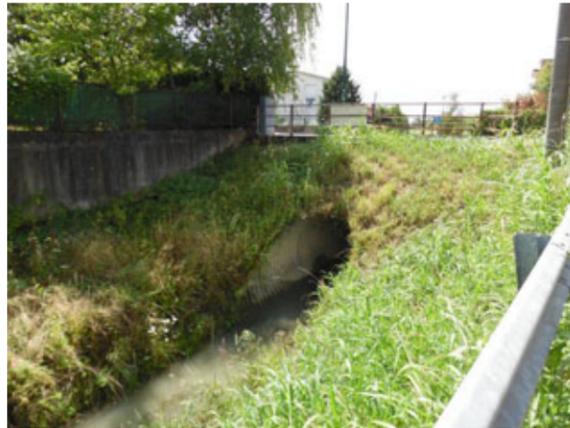
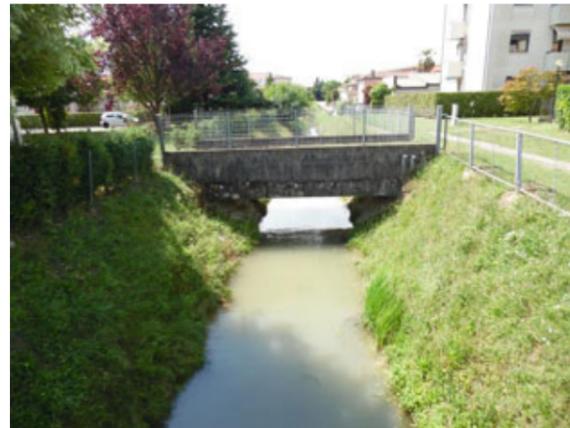
Collettore Sottodese: Finsider di via Altinia e ponte privato basso

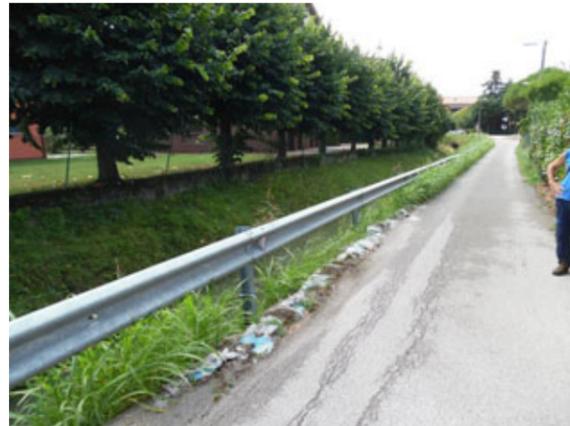
Collettore Sottodese: argine destro in via Trionfini

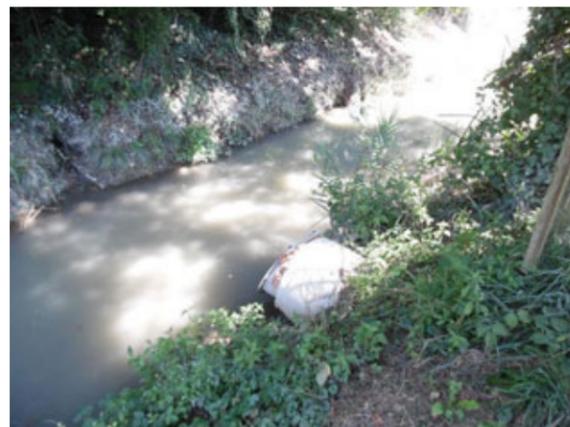
Nuovo scarico in Bazzera Bassa

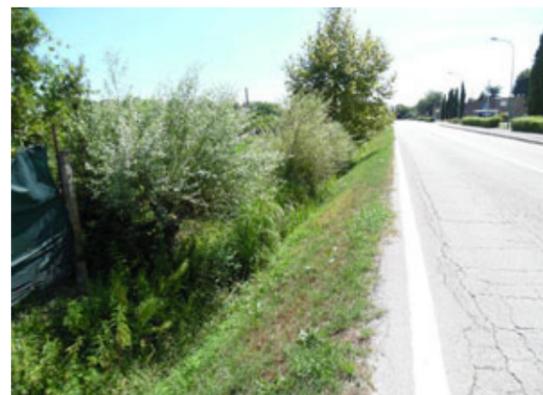
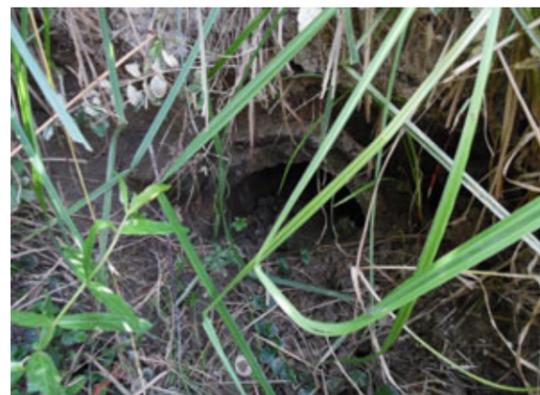
L'area interessata da criticità si trova all'estremità occidentale dell'abitato di Marghera, nei pressi del casello autostradale di Villabona. In via delle Querce il fosso di guardia della strada, lato est, non è in grado di trasferire le acque di pioggia per l'ostruzione dei tratti tombinati e la scarsa manutenzione dell'alveo.

Fosso via delle Querce

Nel 2015 il Consorzio di bonifica Acque Risorgive ha eseguito, per conto del Comune, la manutenzione straordinaria del fosso di via Marchi. Si propone la regolare manutenzione del tratto e la pulizia ed espurgo del tratto lungo via delle Querce.

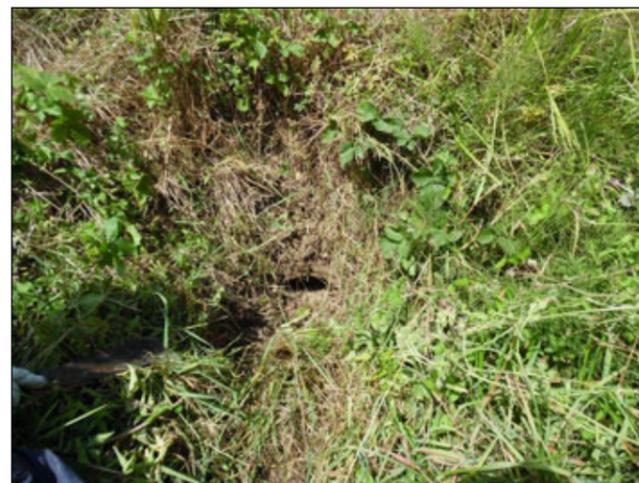
Tombinamento completamente ostruito in via delle Querce

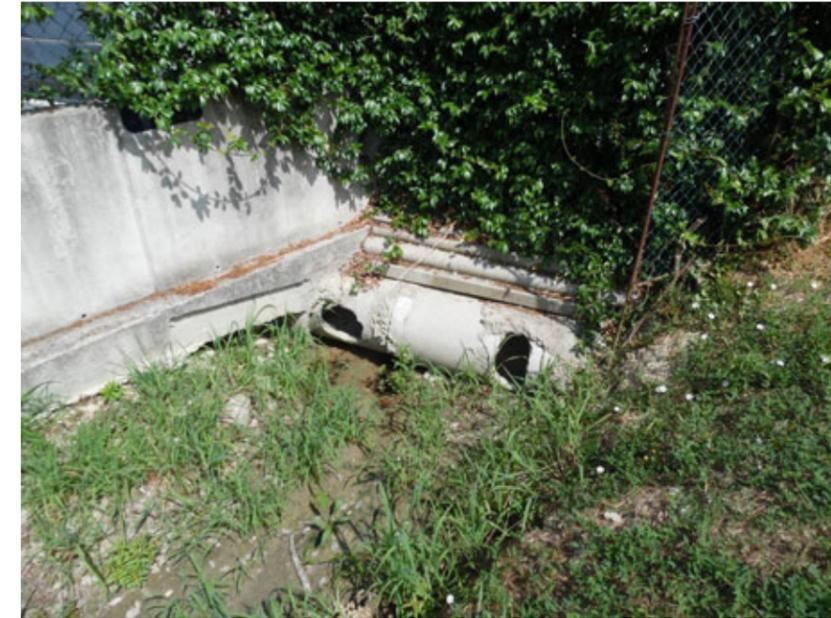
Immissione nel fosso diretto al Rio Moro

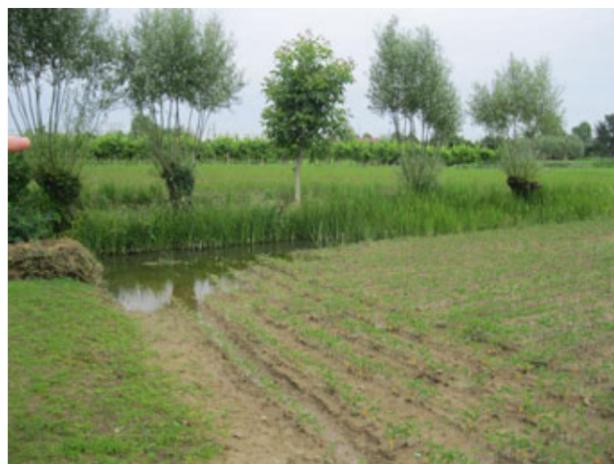
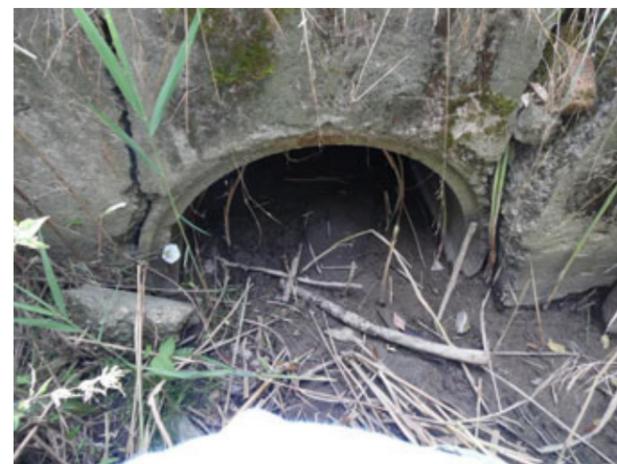
Asseggiano nord e via Frassinelli: bassura e attraversamenti da pulire.

Si propone la pulizia e il risezionamento dei fossi interessati e la contestuale verifica dell'efficienza idraulica dei tratti tombinati.
